XXI JORNADAS
DE PATRIMONIO
CULTURAL DE LA
REGIÓN DE MURCIA

CARTAGENA, VALLE DE RICOTE,
MULA, CEHEGÍN Y MURCIA

2010

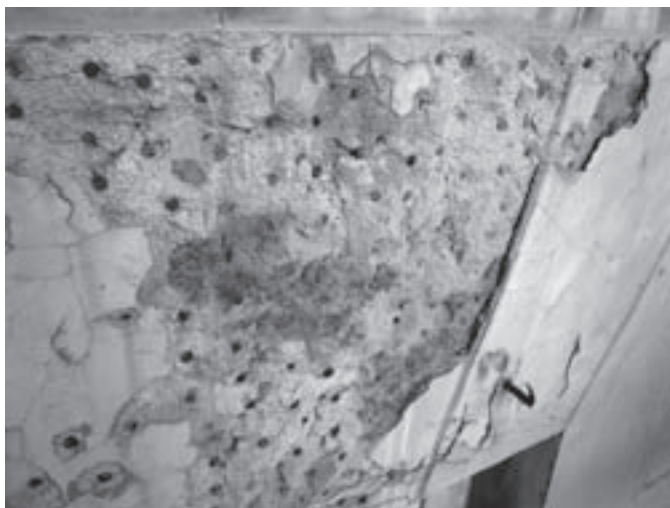
Lo más significativo fue el avanzado estado de corrosión que presentaron los cientos de clavos de acero que se utilizaron en la construcción original, para asegurar la adherencia del mortero con el soporte original. Así pues se ordenó la eliminación de los mismos y sustitución por sistemas de anclaje en fibra de vidrio, para evitar corrosiones a futuro.

Imagen 6. Deterioro paramentos y corrosión clavos acero

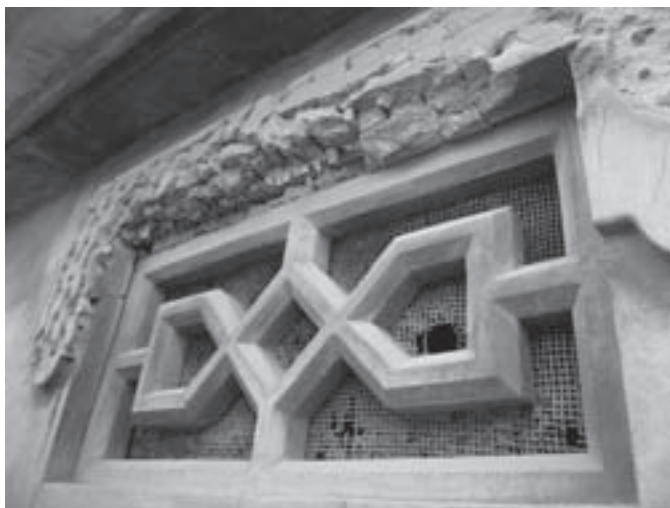
Otro aspecto significativo fue la necesidad de sustituir cuatro cargaderos de huecos de ventana, en avanzado estado de deterioro, con posibilidad de colapso estructural individual. La sustitución se realizó mediante apuntalamiento de cada dintel, eliminación de los cargaderos deteriorados y sustitución por vigueta de hormigón pretensada. La zona más afectada fue la de los cargaderos de las ventanas que conforman la cámara de aireación situada bajo la cubierta y sobre el techo de planta tercera.

Imagen 7. Deterioro de cargaderos

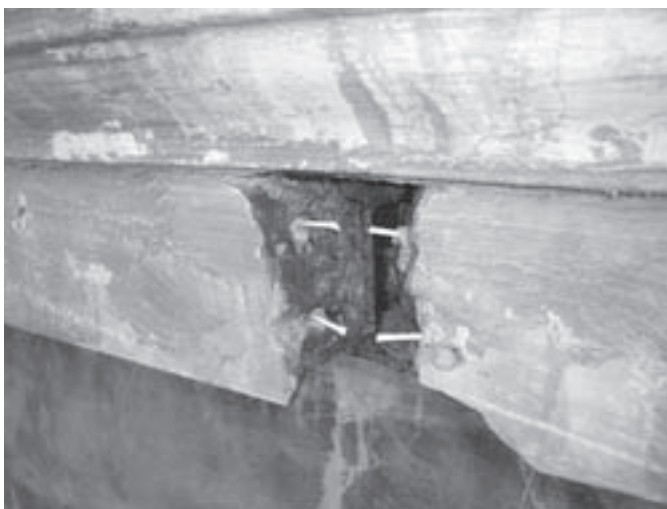
Un elemento con el que no contábamos inicialmente, tras la toma de datos original, era con que las vigas metálicas de sujeción de la cubierta, que apoyan perpendicularmente sobre los muros de fachada, hubieran sufrido un proceso de corrosión, como consecuencia de filtraciones de aire y agua desde fachada. Esto nos obligó a tomar la determinación de abrir todas las entregas de dichas viguetas metálicas sobre la fachada, eliminar las corrosiones de las mismas, aplicar resinas para pasivizar el proceso, y volver a coser los paños de fa-

Imagen 8. Reparación de viguetas de cubierta

chada a ambos lados de cada vigueta, con espárragos de fibra de vidrio y morteros de alta resistencia.

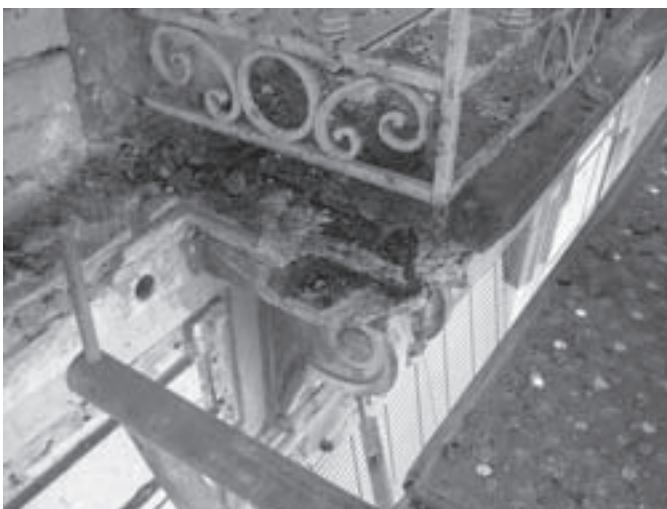
Como ya hemos dicho anteriormente, la restauración de las losas de los balcones es uno de los principales aspectos estructurales y funcionales a la hora de abordar los procesos de rehabilitación de fachadas. En este edificio nos encontramos con dos lesiones al respecto. La primera de ellas, la más clásica, consistente en la corrosión de viguetas y armaduras, con un grado alto de avance y deterioro, que origina aumentos de volumen y como consecuencia de ello, desprendimientos de grandes porciones de las losas de hormigón. Por otra parte, la segunda lesión, también frecuente, consiste en reparaciones efectuadas en años previos (década de los 60 del s. XX), sin respetar las dimensiones de la losa, y eliminando por completo los motivos decorativos.

Imagen 9. Deterioro y corrosión de losas de balcones

Así pues, en ambos casos, procede un picado de la losa hasta dejar solamente las partes que permanezcan intactas del proceso de corrosión o alteración constructiva; la eliminación de armaduras en corrosión, inserción de nuevas armaduras y viguetas, asegurando el empotramiento y funcionamiento estructural; encofrado de la losa, con moldes de poliestireno expandido conforme a las molduras originales; y vertido de hormigones de alta resistencia. Una vez desencofrados, hemos procedido a la pintura según el criterio general del edificio.

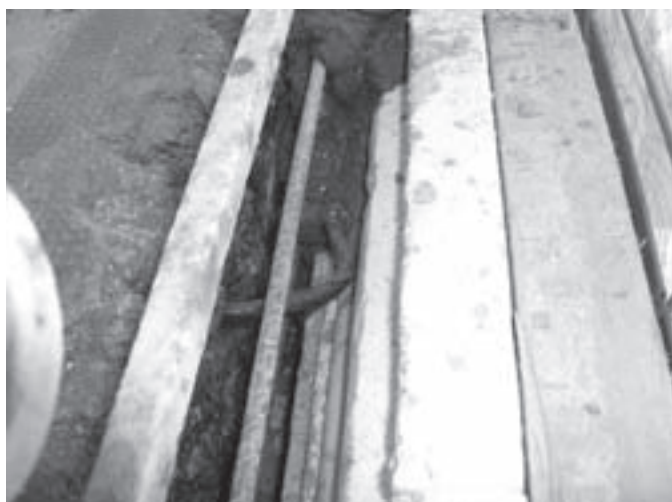
Imagen 10. Reparación de losas de balcones

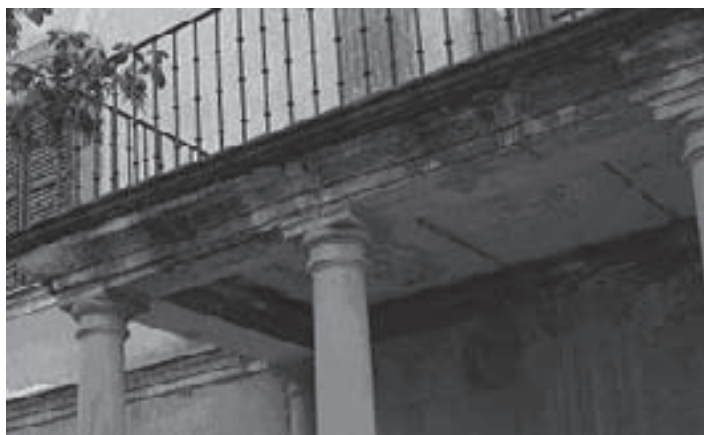
Fig 7. Humedad por filtraciones.

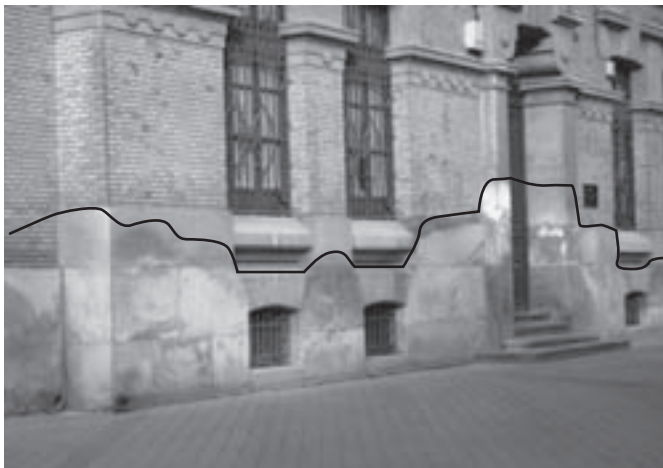
Las humedades: por un lado la humedad de ascensión capilar ya que su presencia (muy abundante en esta edificación) así como la existencia de sales en el interior de los materiales y los ciclos de humectación secado dan lugar a la aparición de alveolización y exfoliaciones y desplazamientos entre otras lesiones. Por otro lado las humedades por filtración, que producen en

Humedad de ascensión capilar o "zócalo capilar" existente en la fachada principal del Colegio Público Cierva Peñafiel

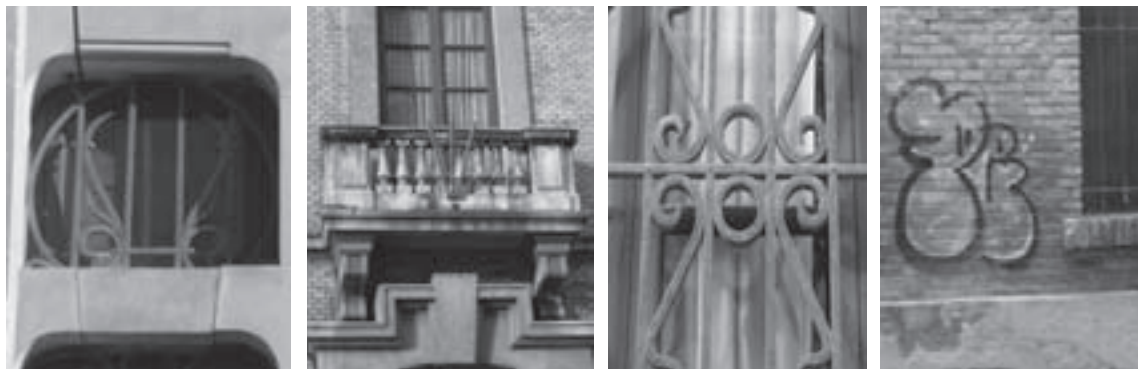
De izquierda a derecha: Grieta en dintel de ventana de un de las fachadas laterales. Efectos de la contaminación ambiental apreciables en la balaustrada del balcón de la primera planta de la fachada principal. Oxidación de una de las rejas de ventanas. Uno de tantos grafitis existentes en las fachadas de este edificio escolar.

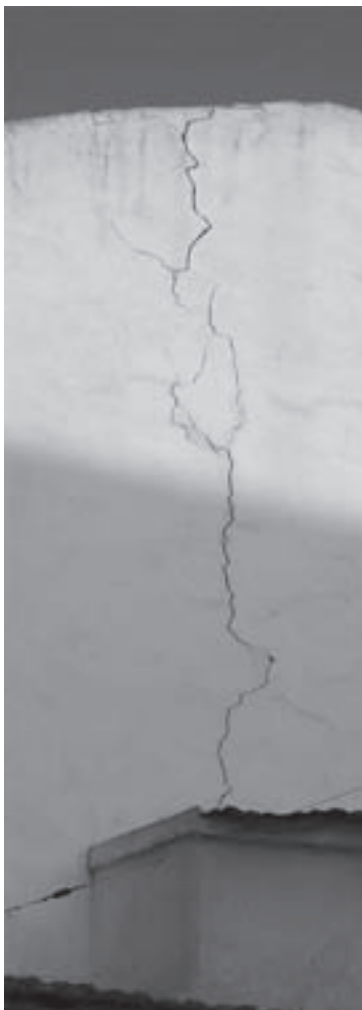
La patología más representativa de la iglesia parroquial de San Roque eran las grietas que se debían al exceso de empujes provocados por las bóvedas con claros movimientos de apertura, que afectaban sobre todo a la mitad superior de los muros y deformaciones en los arcos y elementos.

Figura 13. Grieta longitudinal en lo alto de la fachada trasera.

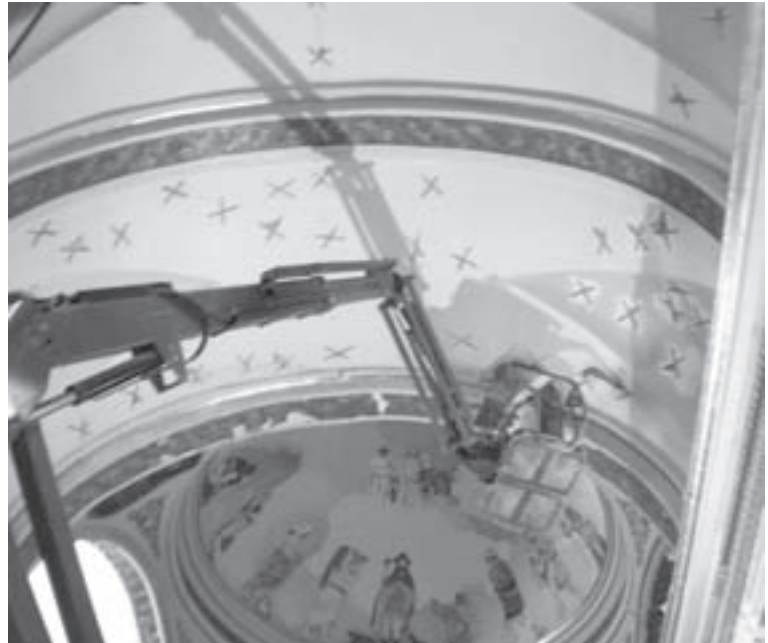
Figura 16. Cosido de grietas en bóveda de la nave central, en el interior del templo.

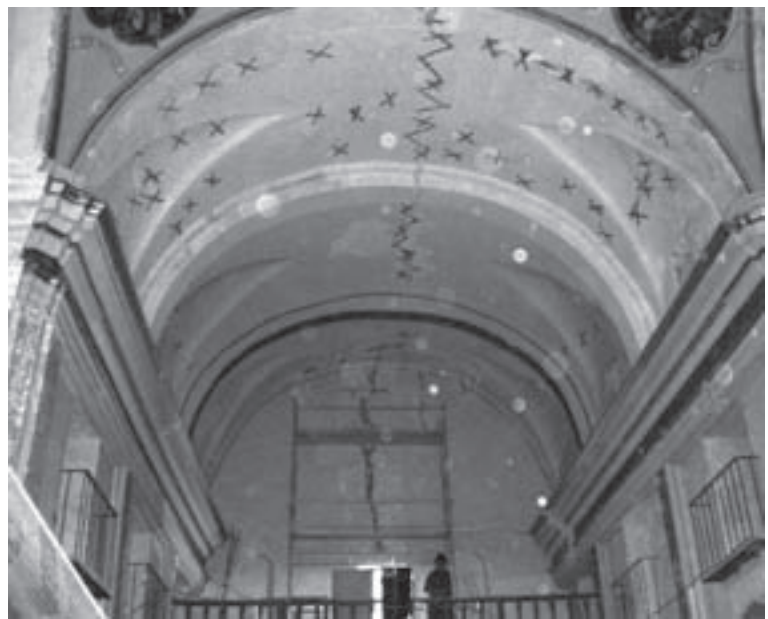
Figura 17. Ejecución del cosido de grietas en la bóveda de la nave central en la fase de corte en aspas del paramento.

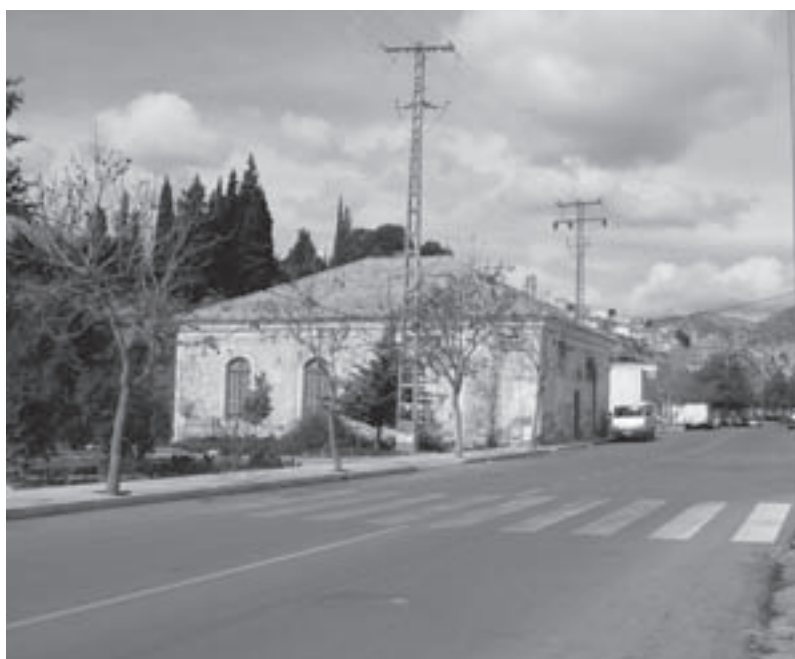
El edificio con la cubierta en mal estado, los revocos de mortero de cal desprendidos, carpinterías deficientes, huecos tapiados, carencia de solados, humedades, restos de la instalación eléctrica y demás, obligaron a que la rehabilitación se encaminara tanto a la recuperación del interior como del exterior, manteniendo aquellas instalaciones que sirvieran para el fin docente tales como: el depósito donde se alojaba la turbina, esta, generador, válvulas de cierre y parte de la instalación eléctrica, así como el continente de todas ellas, incluida la cubierta realizada a base de cerchas metálicas y enlisonado de madera en relativo buen estado y belleza plástica. Por la pequeña superficie útil de la edificación, 274 m², se pensó en aumentarla, dotando al edificio de una entreplanta autoportante de unos 100 m², para que no ocupara toda la superficie útil del edificio y para que fuera independiente de su estructura portante a base de muros de carga perimetrales y que completara la actuación, puesto que, al estar el edificio en la orilla del río, no se debía fiar esta ampliación a la cimentación existente, según los datos obtenidos en el ensayo geotécnico pertinente.

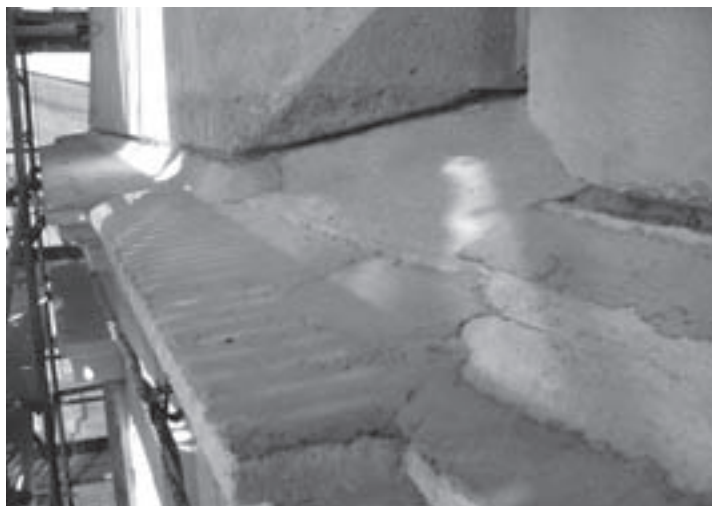
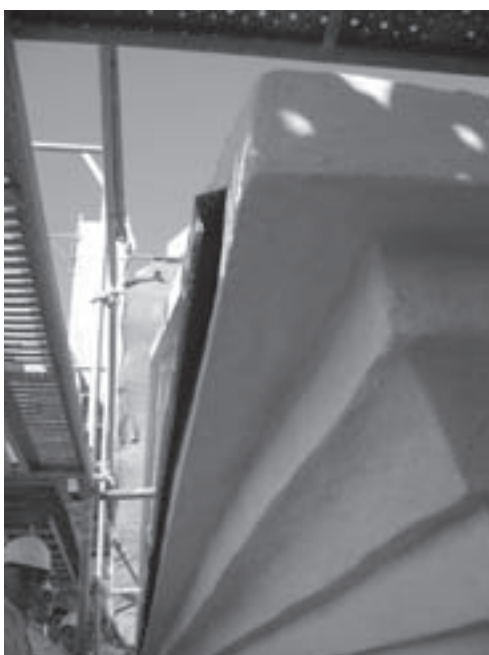
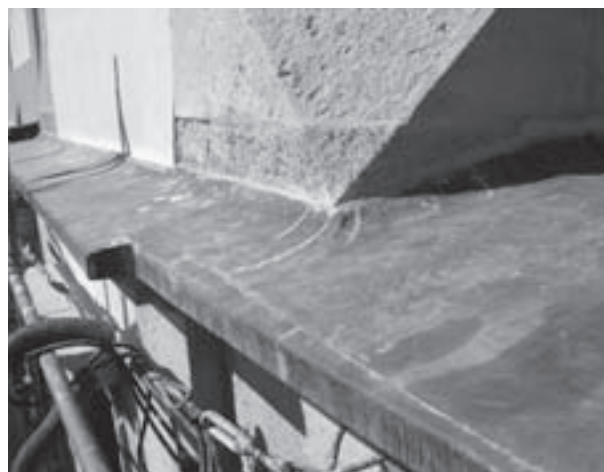
Proceso de reparación de las cornisas: Abajo a la izquierda, estado previo de la misma, con grandes faltas de material, inexistencia de borde y goterón, así como grandes oquedades en la superficie superior. Abajo a la derecha, reparación de la piedra con morteros pétreos y ejecución de pendienteados con mortero hidrófugo. Izquierda, protección de la cornisa mediante colocación de plancha de plomo y ejecución del goterón.

Izquierda: detalle de la terminación de plomo para ejecutar el goterón, una vez terminados los trabajos sobre las fábricas pétreas o sobre las cornisas de mortero como en este caso.

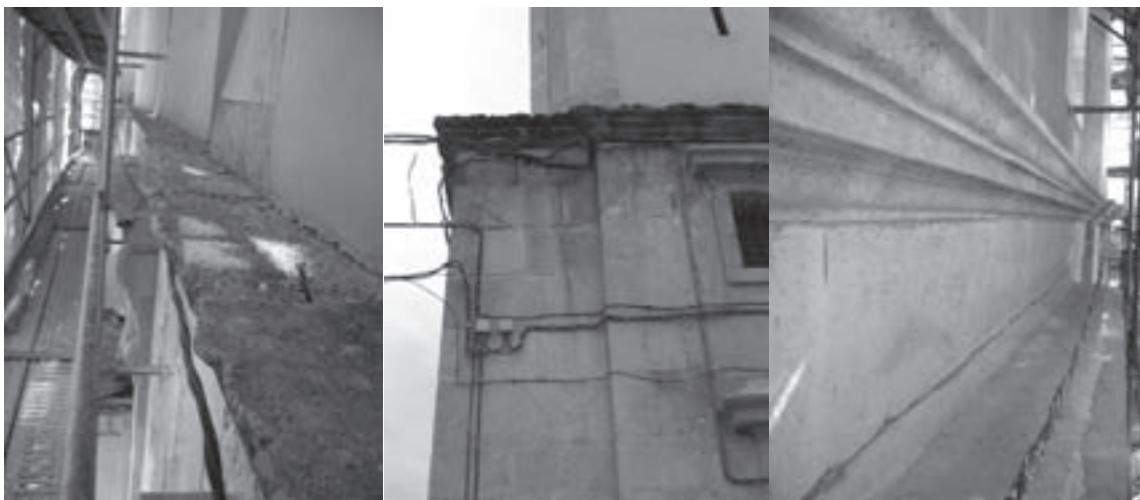
Las dos fotografías de la izquierda muestran el estado previo de la mayor parte de las cornisas, mientras que en la derecha aparece ya restaurada, bien mediante cajado de la deteriorada hasta una profundidad en la que aparezca piedra sana, colocación de nuevas piezas con las mismas dimensiones y cortes con las existentes para coser la nueva pieza a las anteriores, o bien mediante morteros de restauración y varillas de fibra de vidrio. En ambos casos, se procede al acabado de la pieza nueva y adyacentes a base de martillina o trinchantes, patinado, hidrofugación y entonación final.

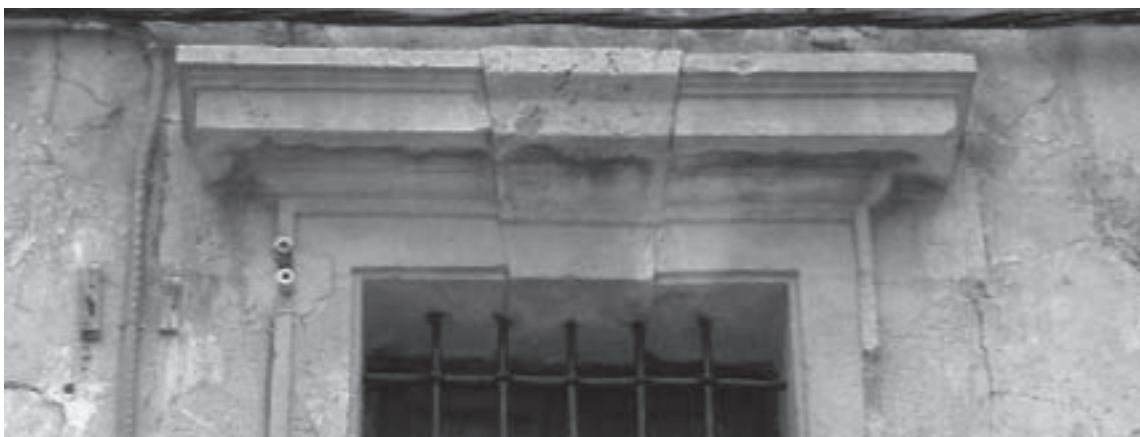
Algunas piezas (sobre todo las de los dinteles de ventanas) han precisado su recolocación mediante una previa limpieza de juntas y una posterior elevación con gatos y puntales, hasta ajustar en la posición horizontal. A continuación se procede al acañado y rejuntado final (con talla de goterones o listelos en las zonas donde no existieran), así como al patinado, hidrofugación y protección biocida (más la protección superior de plomo que ya hemos indicado anteriormente).

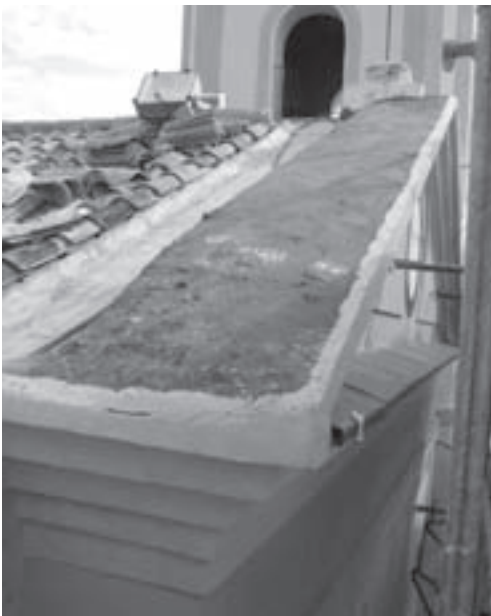
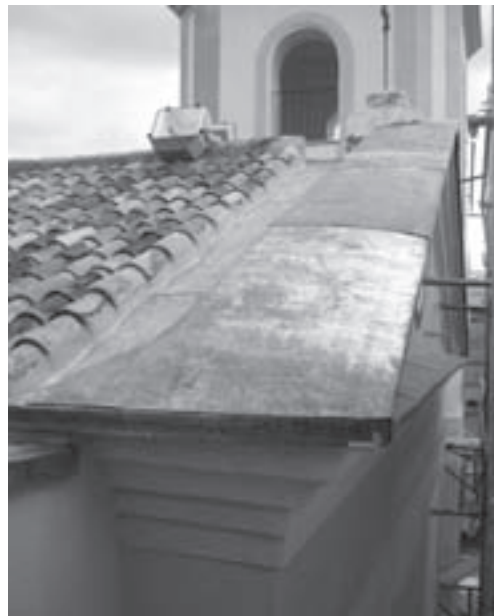
Cuatro imágenes correspondientes al estado de los remates del tímpano y torres, antes del inicio de los trabajos (izquierda) y tras la ejecución de los mismos (derecha). Mientras que el tímpano está constituido por morteros de cal y arena y se ha podido recuperar utilizando estos mismos morteros y la protección final del plomo, las cubiertas de las torres son de hormigón armado con zunchos perimetrales, por lo que se decidió su mantenimiento y únicamente se procedió al sellado de juntas y protección mediante pintura hidrofugante.

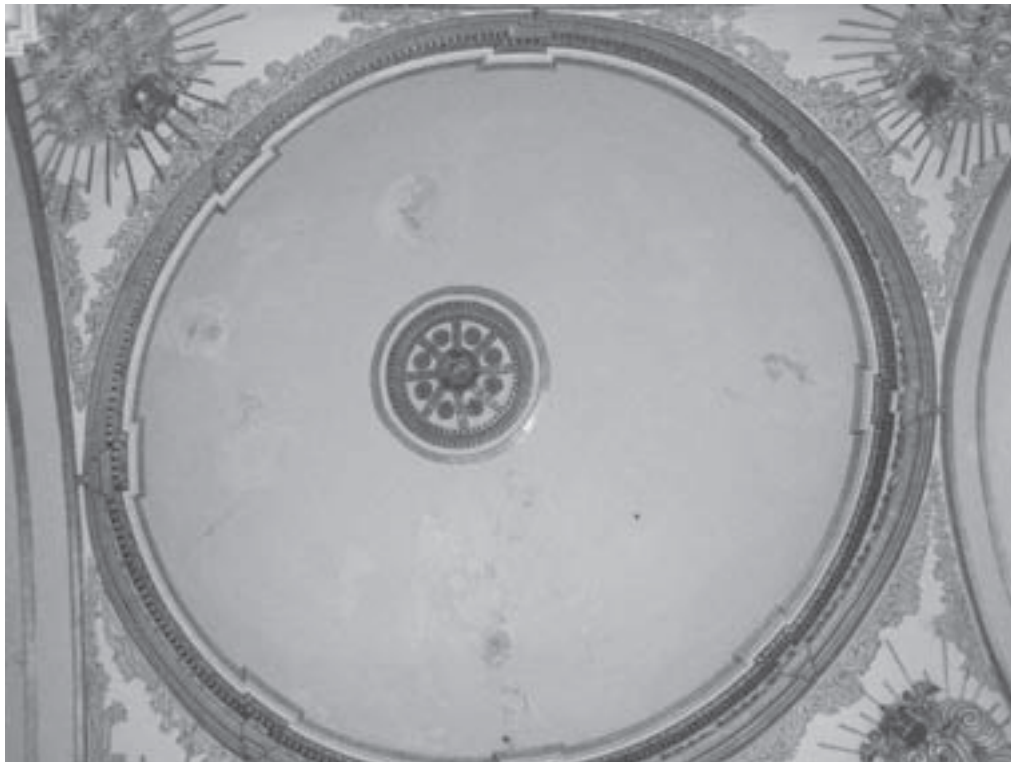
Foto 1. Estado inicial cúpula.

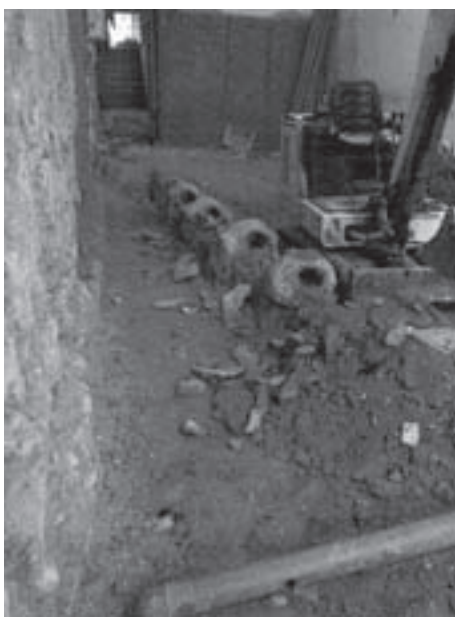
Imagen 5. Rotura del saneamiento original. Al fondo se observa el maestreado

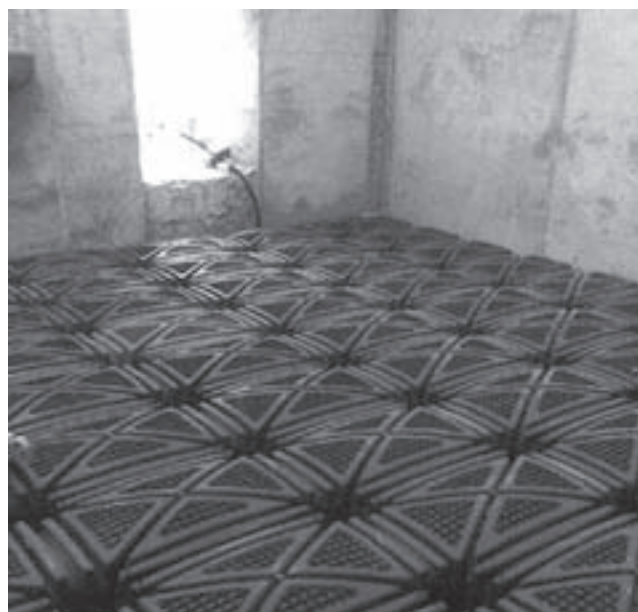
Imagen 6. Forjado de casetones perdidos.
