**EXCAVACIONES EN BEGASTRI (CEHEGIN).
CAMPAÑA DE 1988**

Antonino Gonzalez Blanco

EXCAVACIONES EN BEGASTRI (CEHEGIN). CAMPAÑA DE 1988⁽¹⁾

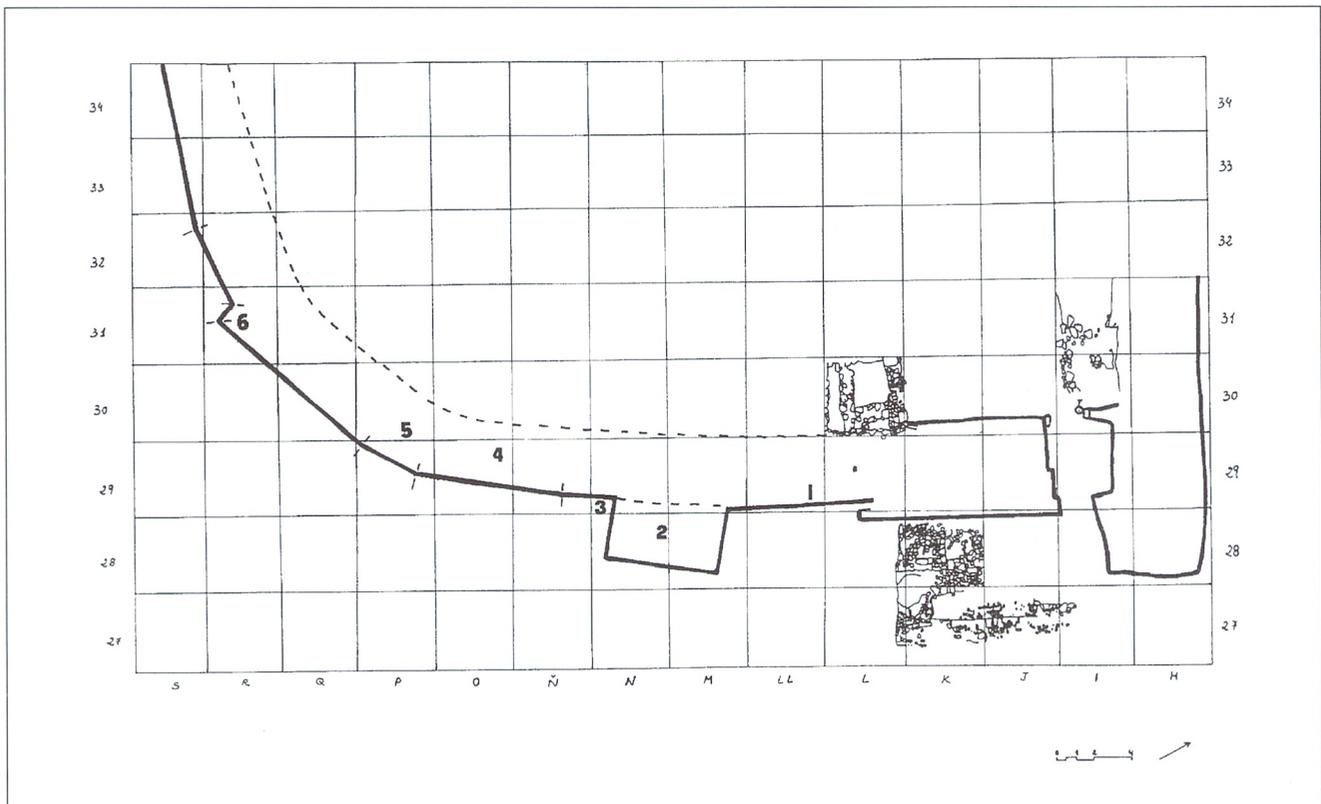
El lienzo de muralla que une la puerta de la ciudad del ángulo NE con la "torre" de la que hablaremos en seguida, apareció con evidentes signos de haber sido forrado en diferentes momentos de su historia. En efecto, aunque la cara externa del muro aparecía muy deteriorada junto a la "torre", en la parte limítrofe con el macizo muro de la puerta era perfectamente visible una cara de muro interior y un forro externo, de modo semejante a como pudo constatarse y se respetó dejando constancia de ello en la restauración de la

cara externa de la muralla de la vía. A diferencia de lo que pasó en aquella primera restauración, esas características de la construcción que tienen enorme importancia para el estudio de la historia del yacimiento no han sido respetadas ni puestas de relieve en la restauración realizada en 1993 sobre el lienzo que comentamos⁽⁴⁾.

Figura 1: Plano en horizontal de la zona excavada en las campañas de 1988 y 1989, con indicación de las cuadrículas y de la amplitud de la muralla comprobada en los trabajos.

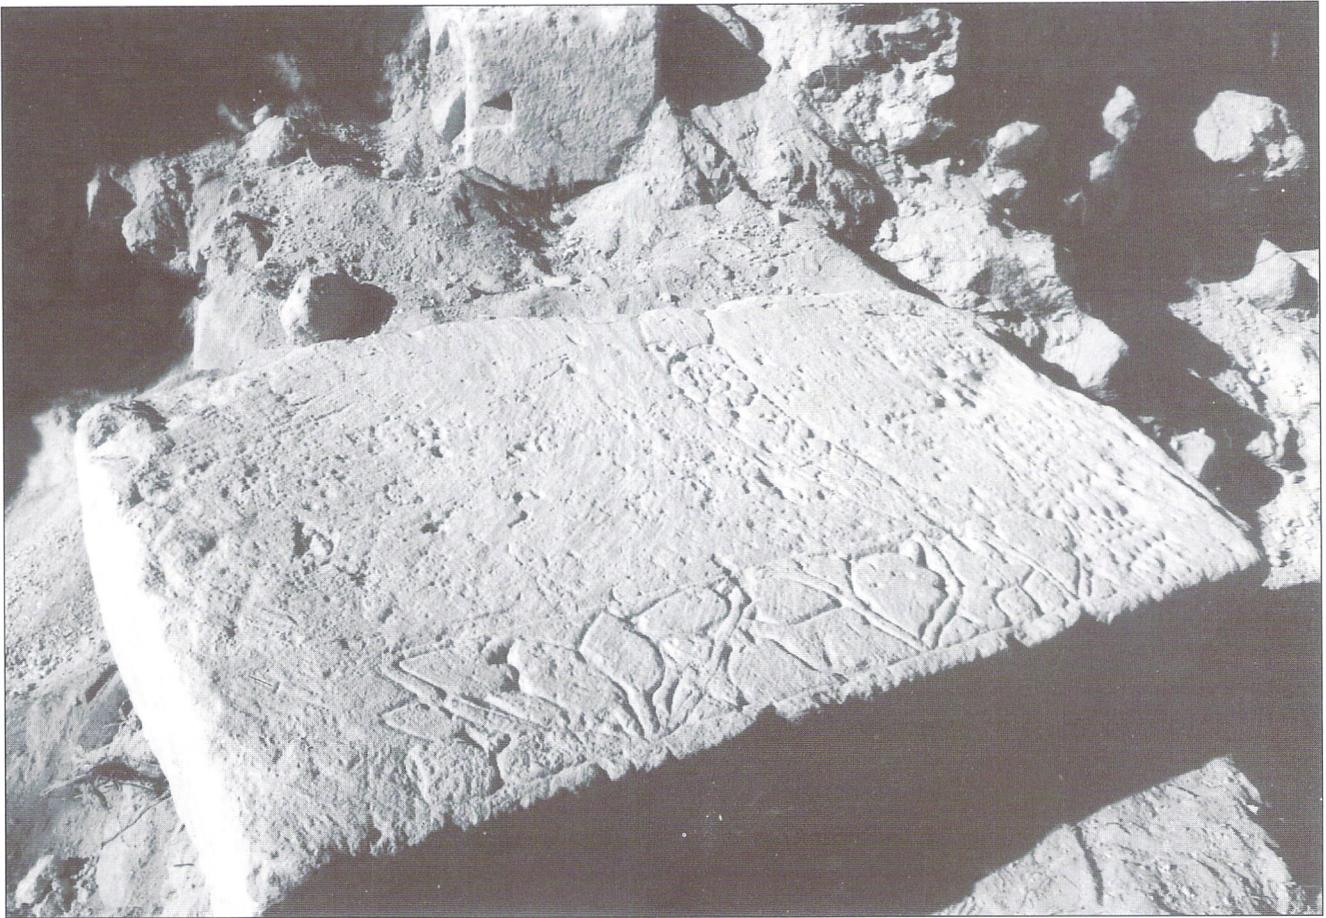
Hemos de añadir que tampoco se han seguido nuestras indicaciones de que para una mejor defensa se colocaran en este trozo de lienzo unos grandes sillares con interesante decoración que habían aparecido allí mismo (fig. 2) y que se han colocado en la cara más externa de la "torre", donde además de estar más sujetos a la erosión, están en mayor peligro de derrumbamiento y nada tienen que ver con tal paramento⁽⁵⁾.

Figura 2: Bloque de arenisca con una decoración de hojas de vid formando friso y una corona de laureles con flores sobre ese friso. Apareció caída junto a la muralla en lo que hemos llamado tramo 1 en la figura 1.
