VILLA DEL PATURRO (CARTAGENA)

RAFAEL MENDEZ ORTIZ
(Museo Arqueológico Municipal de Cartagena)

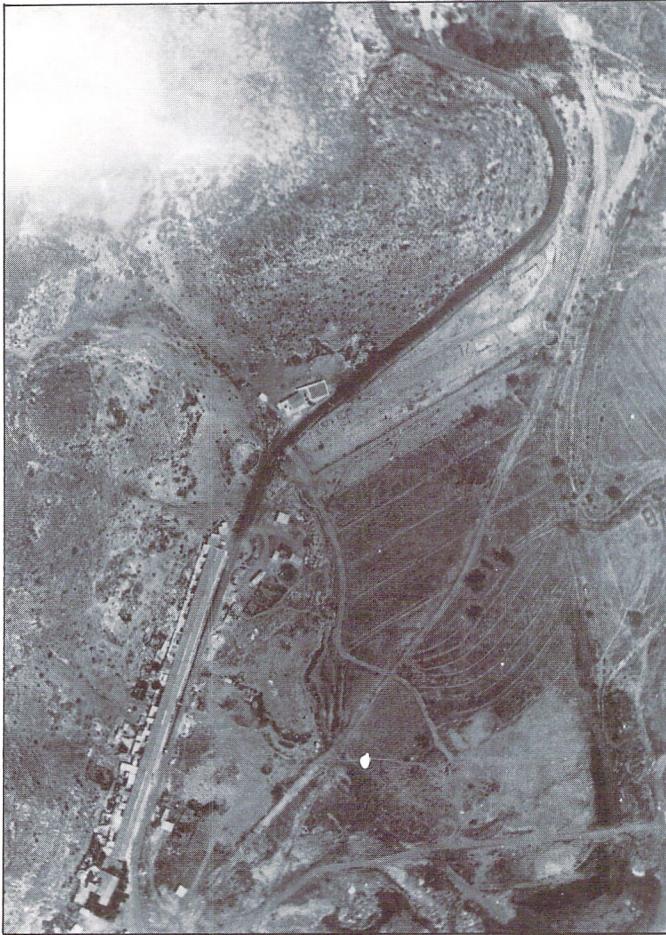
Vista aérea del yacimiento.

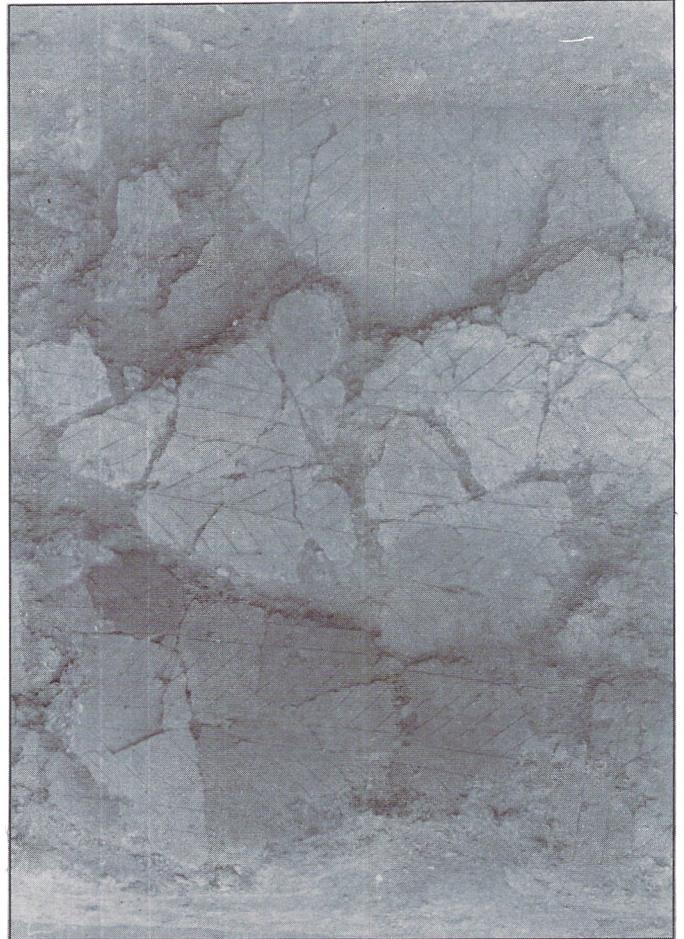
Pared de estuco desplomado de una de las dependencias.

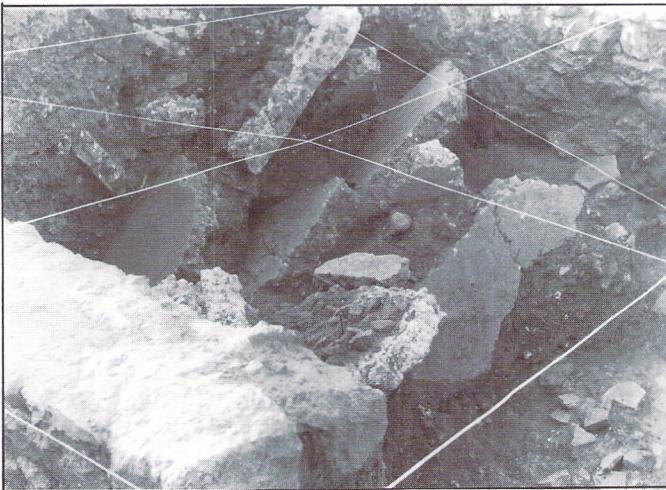
Detalle de uno de los derrumbes de la cuadrícula E14.

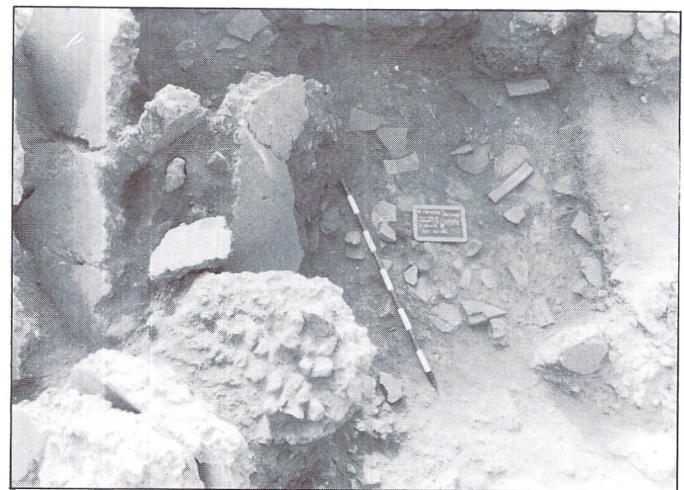
Detalle de uno de los derrumbes de la cuadrícula E14.

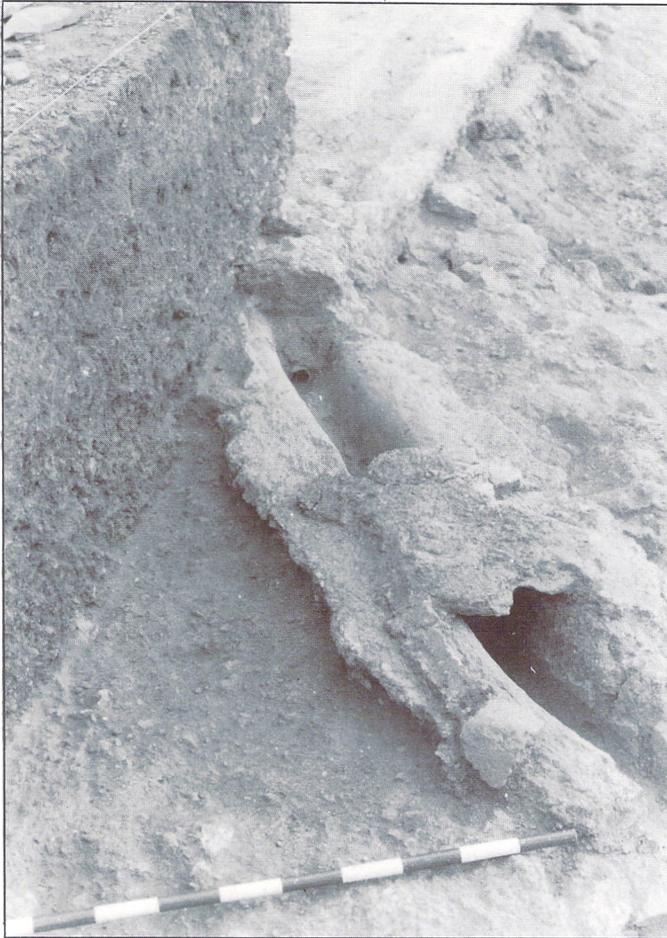
Detalle de las dos construcciones de la balsa n.º 2.

Al poco de construirse la I fase, ésta se reventó o tuvo pérdidas la balsa n.º 2, por lo que se modificó haciéndola más pequeña, engrosando los muros unos 50 cm. en toda ella, resultando de todo este proceso la construcción de una nueva. Esto se constata en la argamasa, pues en la primera la cerámica y el ladrillo que forma el mortero es de color rojizo; mientras que en la reformada el mortero lo forma el esquistos que le da una coloración negra. Como resultado del desgaste y de la erosión, el muro construido en segundo lugar desaparece en algunos sectores, dejando visible el que primeramente se construyó. Otra circunstancia que reafirma lo anteriormente dicho es que mientras la balsa n.º 1 tiene las esquinas a «cuchillo matado», es decir, de forma cóncava, en la n.º 2 nos encontramos con una esquina construida de forma convexa, es decir, con moldura en los vértices.

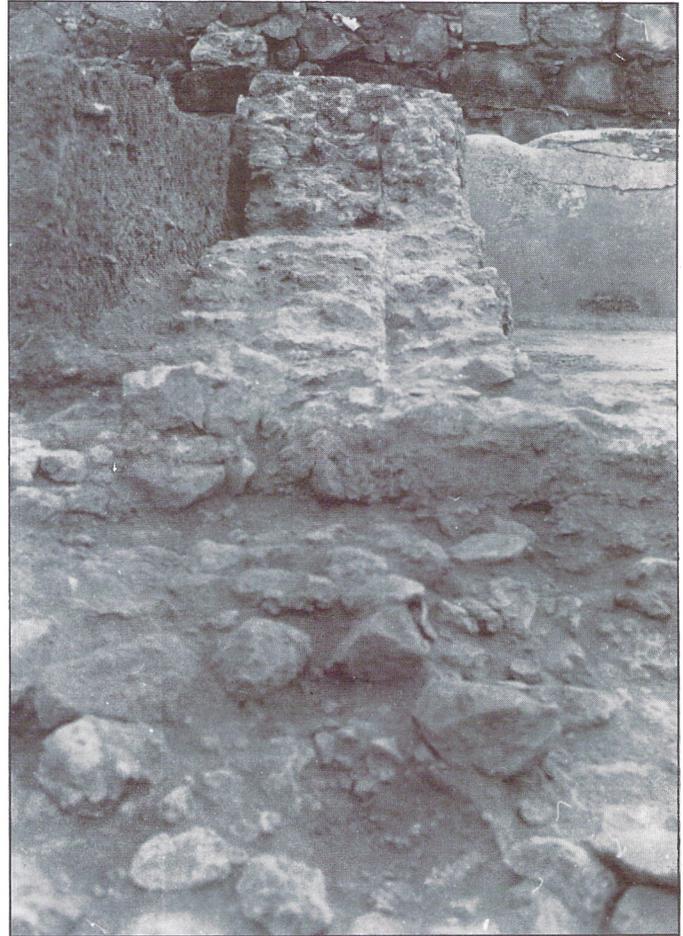
Conducción de alivio de la balsa n.º 2.

5) Los desagües de las dos balsas son distintos. El de la balsa n.º 2 consiste en una tubería de plomo, la cual estaba cubierta por un canal de obra.

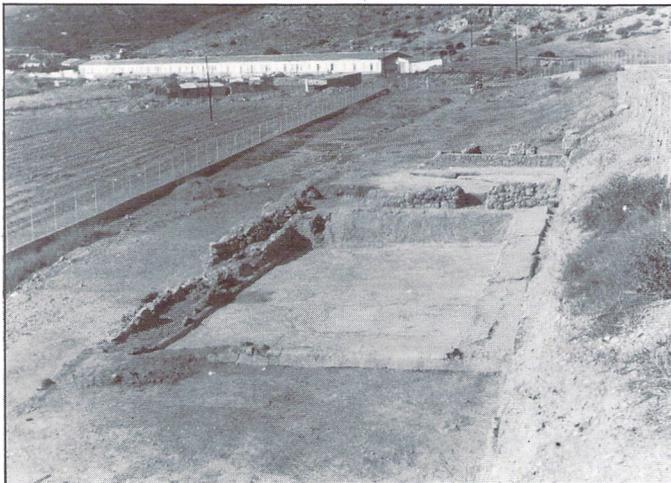
Vista general del sector B.

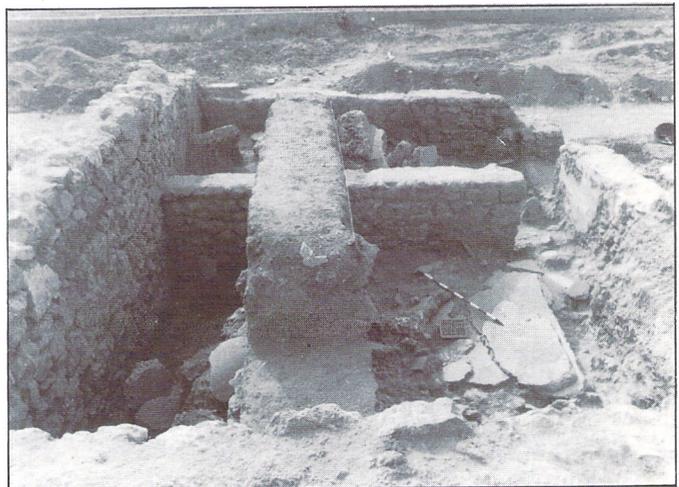
Vista general de las cuadrículas E13 y E14.
