# VILLA DE EL CASTILLET, CABO PALOS, CARTAGENA

**RAFAEL MENDEZ ORTIZ**  
(M. Arqueológico Municipal de Cartagena)

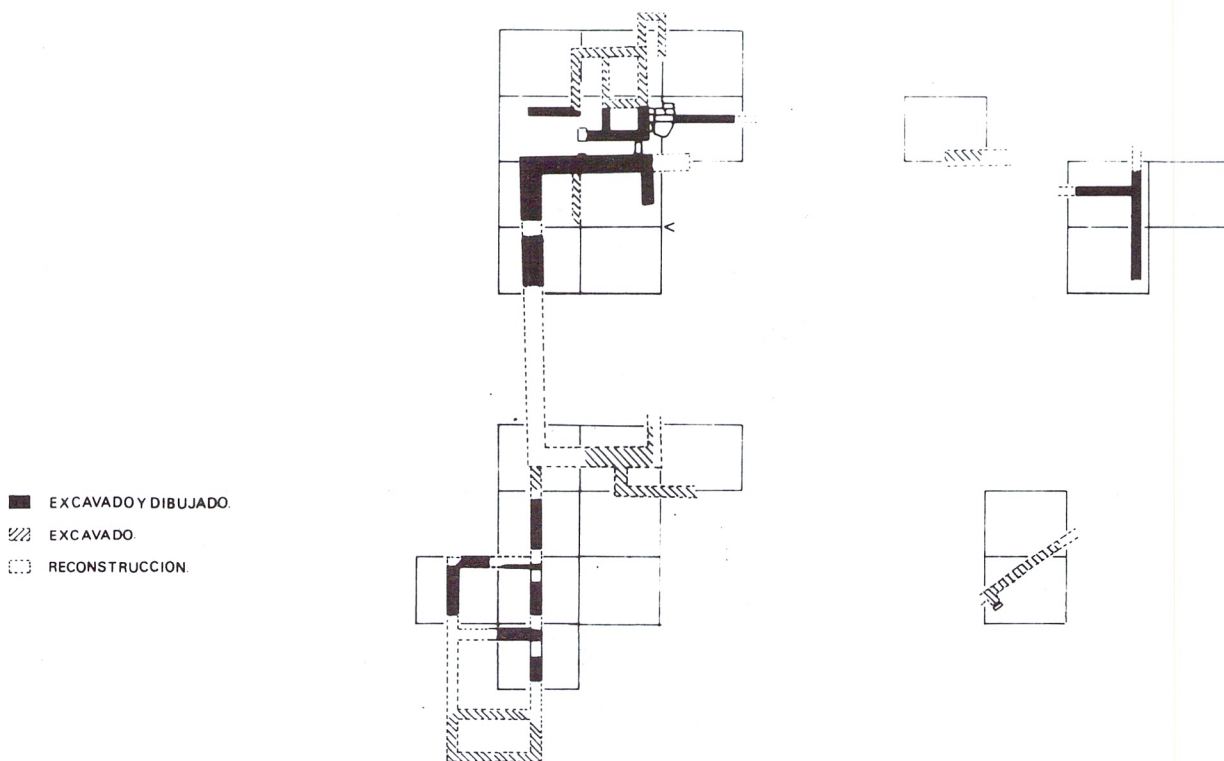
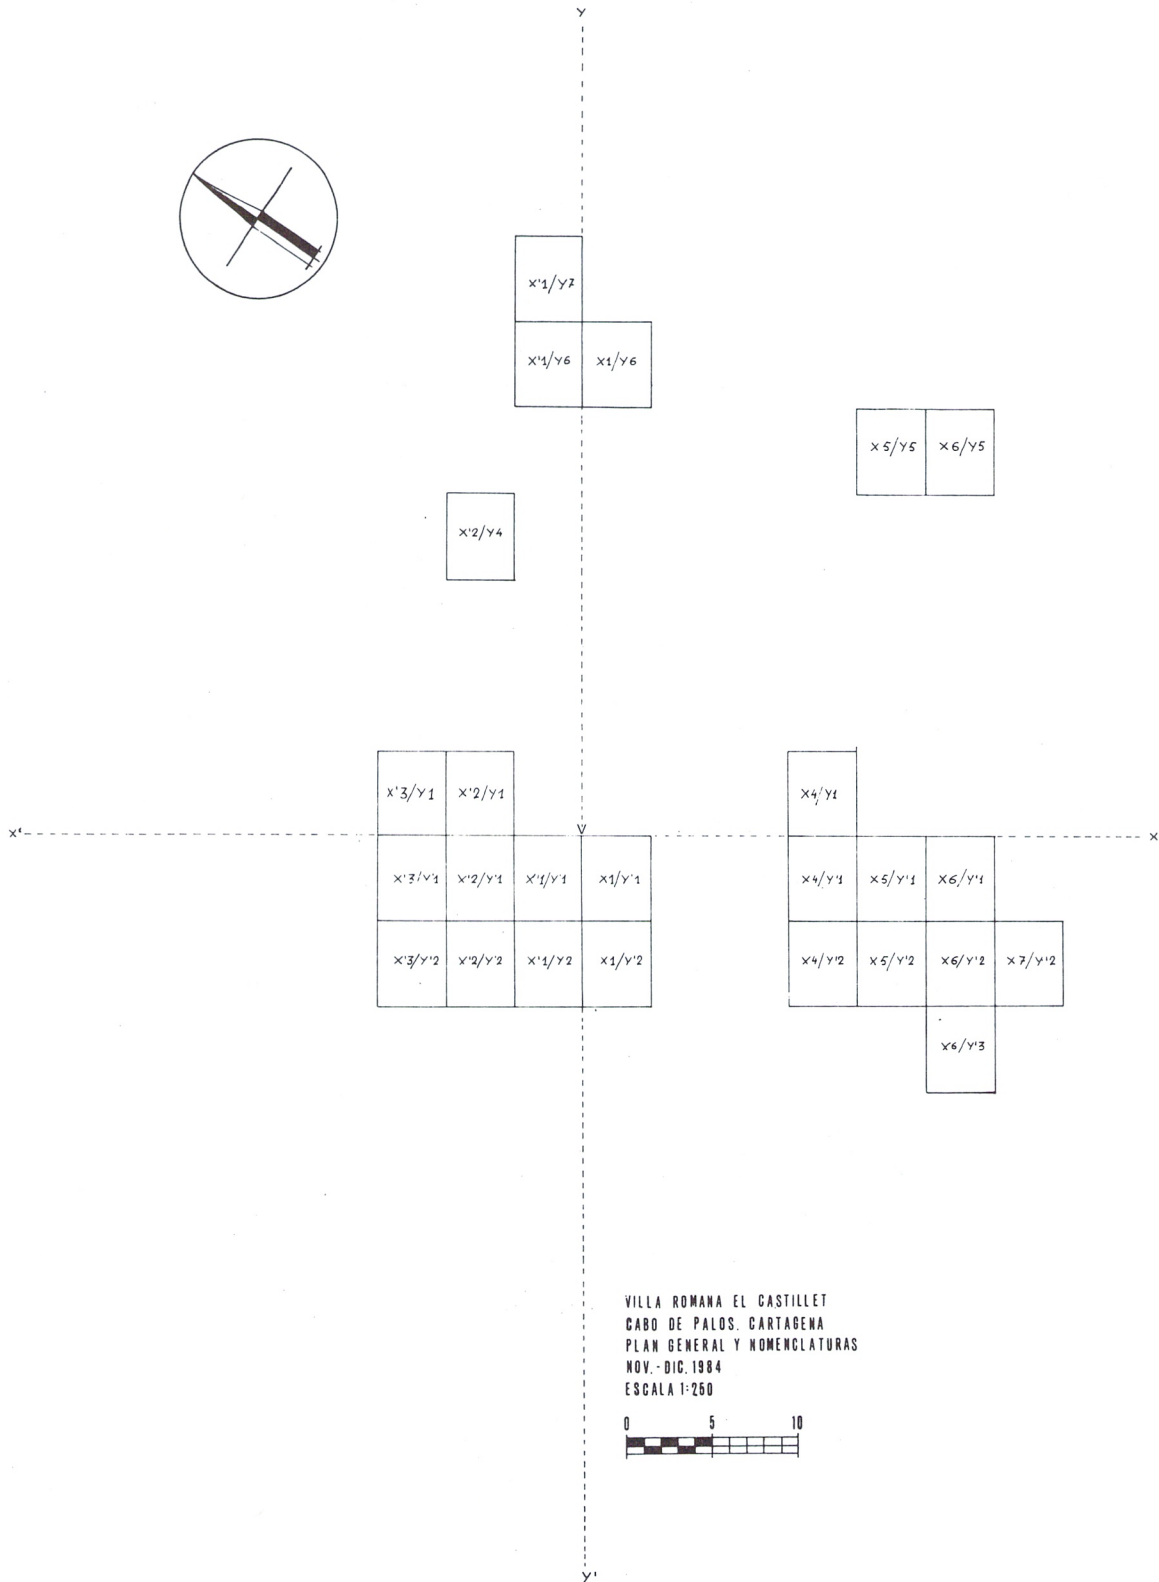
VILLA ROMANA EL CASTILLET  
CABO DE PALOS, CARTAGENA  
PLAN GENERAL Y NOMENCLATURAS  
NOV. - DIC. 1984  
ESCALA 1:250

Para ser más explícitos a la hora de describir este sector, hemos numerado los diferentes ámbitos que presenta la planta.

El primer grupo de estructuras está constituido por cuatro grandes habitaciones. La habitación 1 (ver croquis escala 1:250) presenta unas dimensiones internas de 1'90 por 4'50 metros. Las habitaciones 2 y 3 son también rectangulares, pero de tendencia cuadrada, la n.º 2 presenta unas dimensiones de 4'20 por 4'50 metros y la n.º 3 de 3'90 por 4'50 metros. La habitación 4 se halla actualmente en proceso de excavación.

Habitación n.º 5. Sus dimensiones son de 1'80 por 1'20 m. Se ascende a ella por medio de un umbral de 0'60 m. de anchura en el muro B. No se conserva ningún fragmento de pavimento, pero tenemos algunos indicios, que por lo menos nos sitúan el nivel del suelo: el llagueado

Habitación n.º 6. Sus dimensiones internas son de 2'80 por 1'80 m. Conserva en la parte de los muros A y E un gran fragmento de opus signinum, con una superficie aproximada de 1'50 m.<sup>2</sup> Tiene una cota similar que el de la habitación n.º 8. En la parte norte de la habitación, a 1'60 m. de profundidad respecto del nivel del pavimento conservado, encontramos un muro (G) adosado al muro D; sin constituir parte de él ni como cimentación ni como banco de apoyo. Creemos que este muro adosado, corresponde a un momento constructivo anterior de la villa que el de la propia habitación n.º 6.

Habitación n.º 7. Se trata de un espacio de forma rectangular con unas dimensiones de 4'20 por 1'20 m. De este espacio desconocemos su utilidad, está delimitado por los muros B, C, D. Suponemos que constituía una habitación con el área norte de la habitación n.º 8, que posteriormente fue cegada aprovechándose la parte anteriormente dicha.

Habitación n.º 8. Está constituido por dos espacios continuos; el primero está formado por un pasillo de dirección este-oeste entre los muros F y H, y el segundo, un espacio aproximadamente cuadrangular junto a las habitaciones 5 y 7. Por el oeste el pavimento queda cortado, pero se aprecia la continuación dando lugar a una habitación de mayores dimensiones.

Habitación n.º 9. Queda delimitada por los muros C e I, también presenta un opus signinum, encontrándose a una cota más baja que la de las habitaciones 5, 6 y 8.

Habitación n.º 10. Es la habitación más deteriorada por la acción de la pala. Quedó así al descubierto un fragmento de pavimento, que une al muro D y luego continúa junto al A, perdiéndose a un metro de la esquina de los muros D-A, dirección Sur.

Habitación n.º 11. Habitación contigua al pasillo. Se conservan tres muros: I, J y H. Este último constituye parte del aterrazamiento.

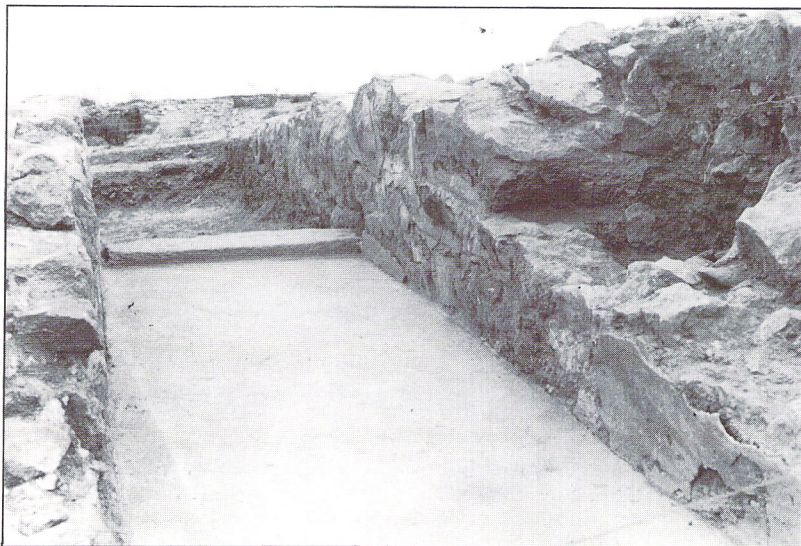
Pasillo de «Opus signinum» con enlucido en la pared.

El pasillo tiene una anchura de 0'70 m. a ras del suelo y una longitud de 4'20 m. En el extremo este se encuentra una gran losa que constituye el umbral de entrada. El estado de conservación del pavimento es bueno, se une con la segunda capa de enlucido de los F y H. El pasillo parece estar delimitado en la parte oeste por un estrechamien-

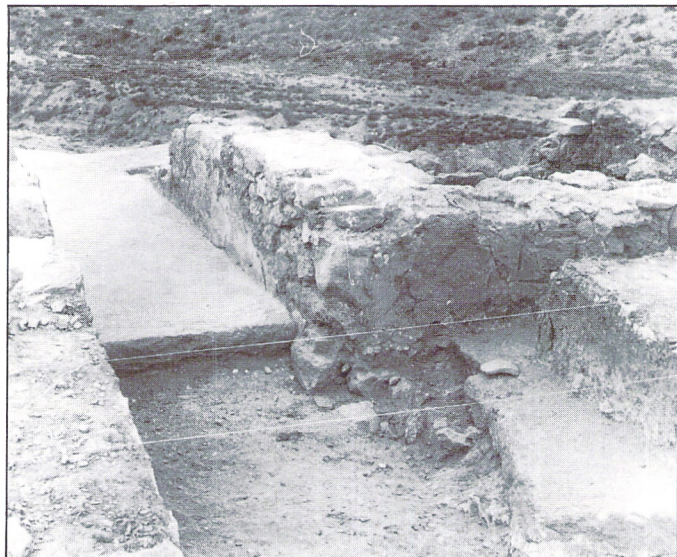
Pasillo y umbral con el inicio de la escalera.

Dentro de este sector hemos hallado dos lugares de paso: el umbral del pasillo y una escalera. El primero está constituido por una losa de 0'87x0'37, 37x0'12 metros; es-

tá incrustada en los muros H y F, y en su lado W, el pavimento se alza uniéndose por esta cara, teniendo una altura respecto de este de 5'5 cm. La escalinata está constituida por cuatro escalones formados por nueve losas de diferentes tamaños unidas en sus juntas por mortero de cal. Salva una pendiente de unos 0'60 metros.

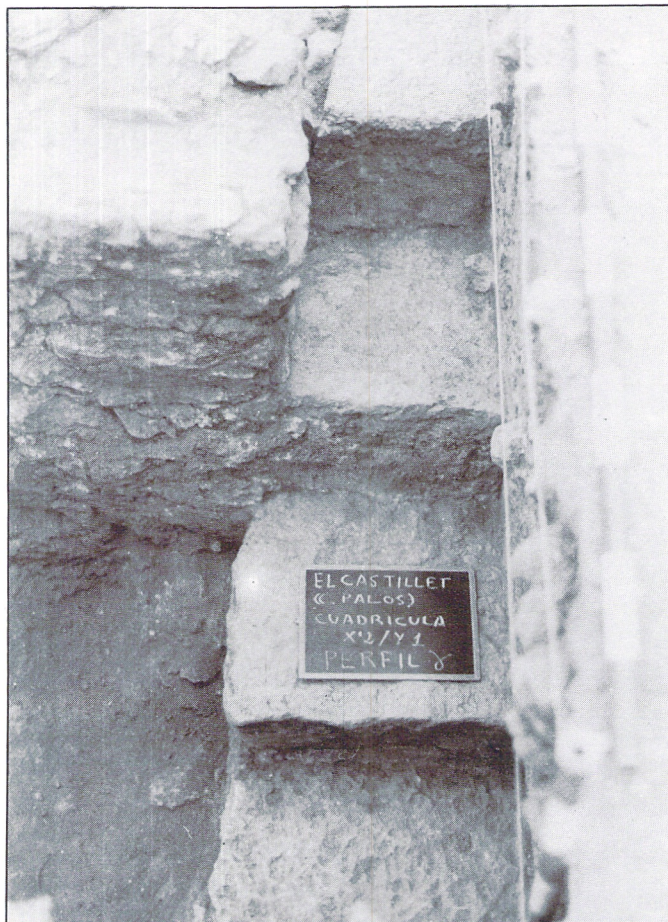
Escalera.

Se halla ubicada entre los cortes X'2/Y'2, X'2/Y'1, y X'2/Y'1 y está adosada a los muros A y al E-W del corte E. Tiene cuatro escalones formados por nueve losas de dife-

rentes tamaños: 1'20x0'80, 1'20x0'35 de entre las de mayor tamaño, y 0'43x0'38, 0'58x0'35, entre las más pequeñas. Las diferentes losas están unidas con mortero de cal. El desnivel que salva es de 0'5 metros aproximadamente, siendo los escalones de alturas variables. El cuarto escalón forma un rellano, a partir del cual se puede seguir en dirección N o E. Como ya hemos dicho antes, hacia el N encontramos un pavimento a 0'5 metros de profundidad respecto del escalón y a una distancia igual.

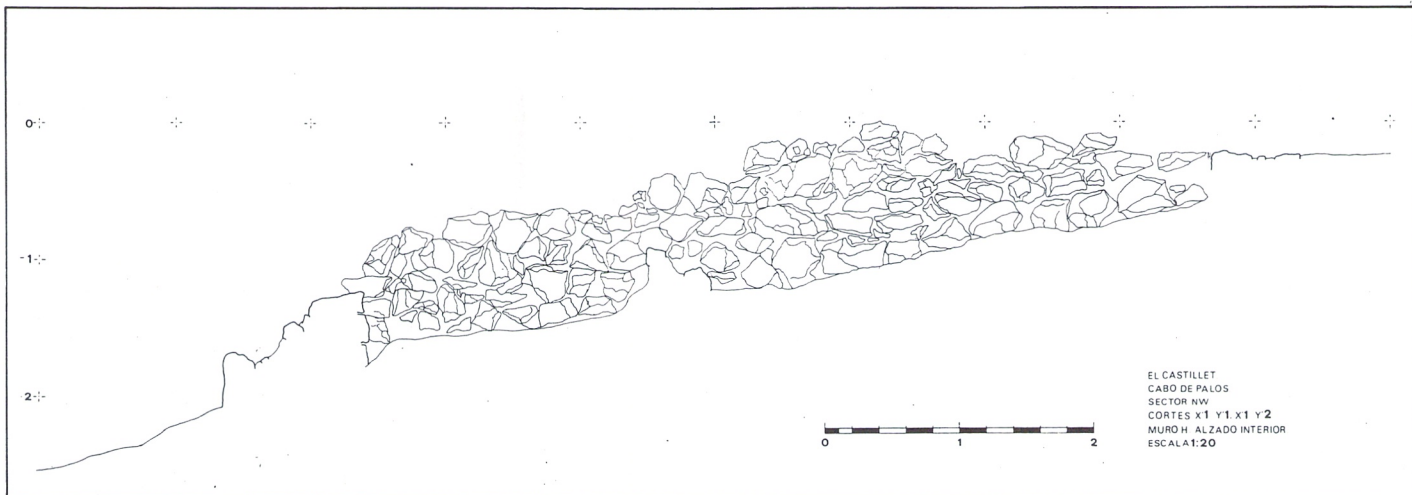
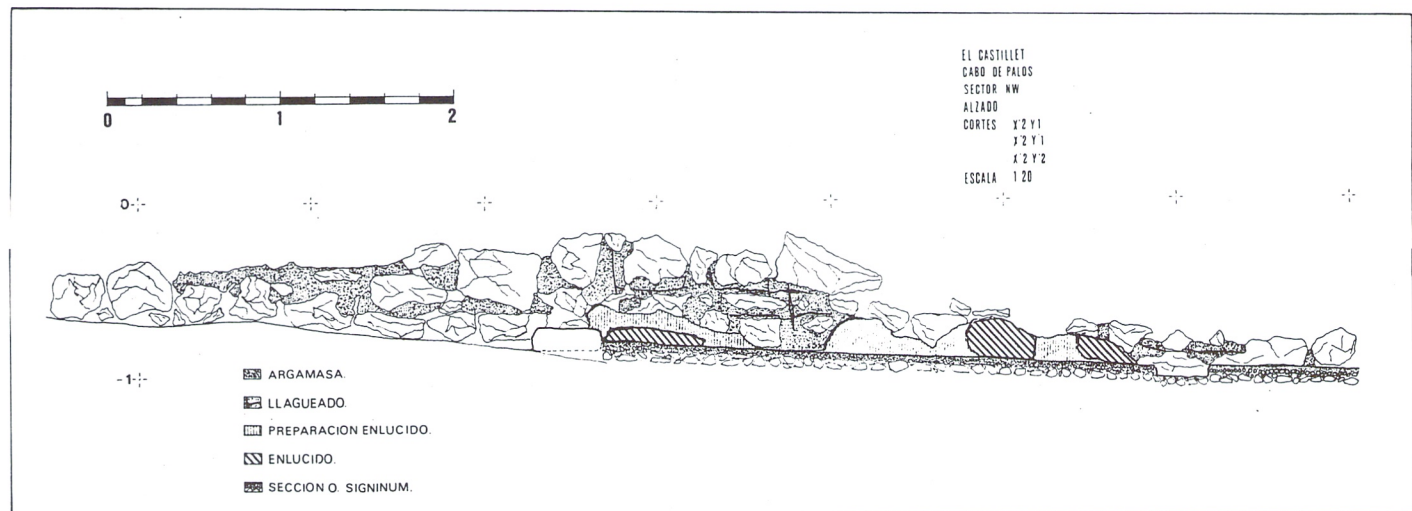
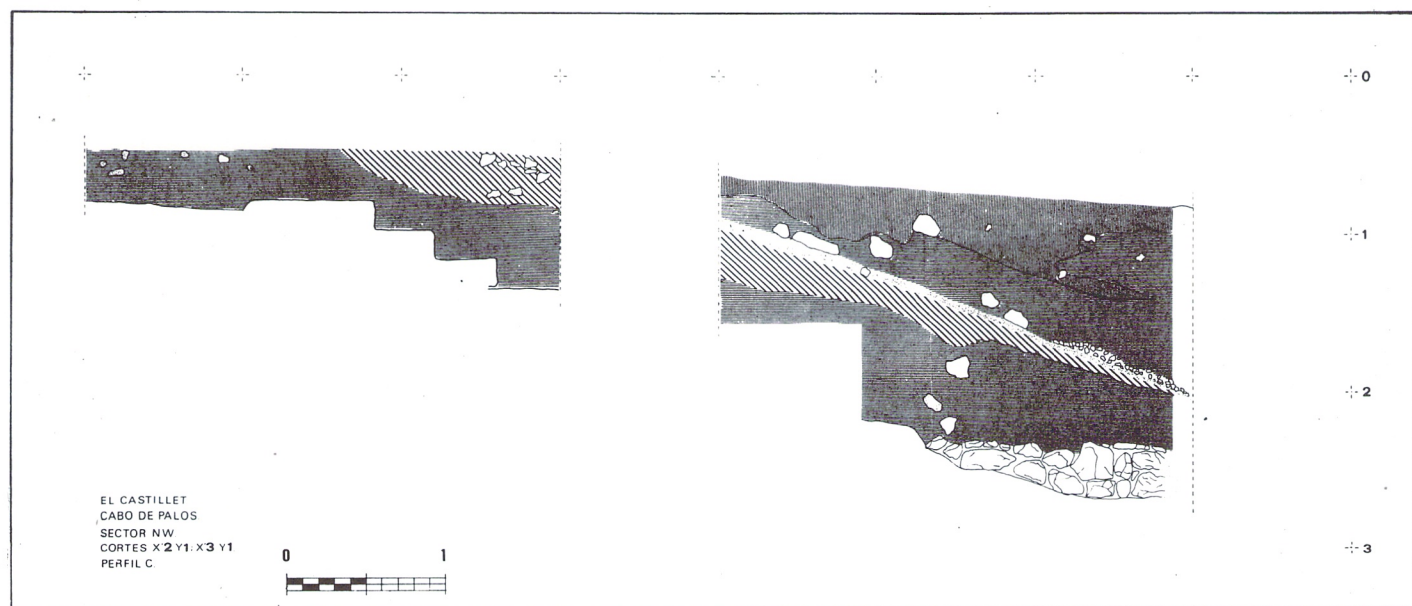
Se encuentra situada entre los cortes X'2/Y'2 X'3/Y'1; X'2/Y'1. En la cuadrícula X'3/Y'1, la escalera no tiene solución de continuidad respecto del pavimento que está adosado al muro A, que tiene un desnivel de 0'50 metros respecto del último escalón.

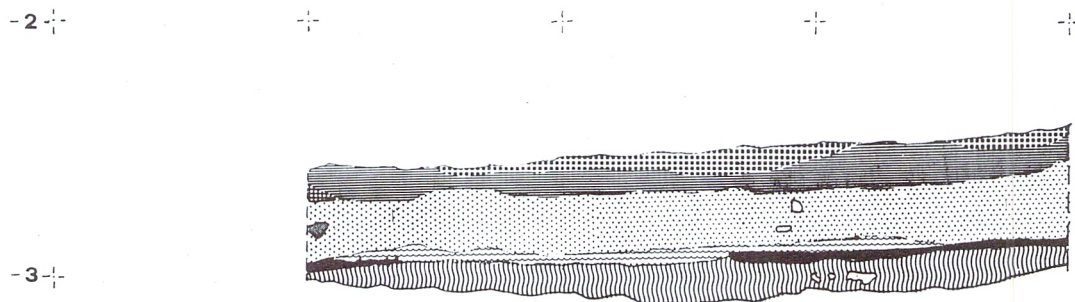
EL CASTILLET.  
CABO DE PALOS.  
SECTOR SUR.  
CORTE X5/Y'2.  
PERFIL C.  
ESCALA 1:20

Los muros presentan un ancho medio de 0'50 metros, aunque algunos miden unos 0'60 metros. Están formados por piedras de mediano tamaño, gran parte de ellas son lajas de pizarra. En algunos casos se observan fosas de cimentación de los muros, tal es el caso del muro este de la

cuadrícula X5/Y'2 que queda reflejado en el perfil correspondiente.

corte X5/Y'2. Por debajo del estrato marrón rojizo aparecen dos bolsadas, la primera de ellas de color marrón-grisáceo y una segunda de color anaranjado, correspondiente a tapial disuelto. Estas bolsadas apoyan sobre una potente capa de láguena de unos 20 ó 30 cm. de potencia, que sella un grupo de estratos de color anaranjado, entre los que se hallan una serie de lajas de pizarra muy fragmentadas, que suponemos en principio que pudieran formar parte de un suelo en combinación con tierra apisonada.

Los suelos de los almacenes serían de tierra apisonada, aunque no están documentados claramente, en la habitación correspondiente al corte X5/Y'2 (ver perfil correspondiente, fig. ) se aprecian una serie de lajas de pizarra colocadas horizontalmente pero no uniforme.

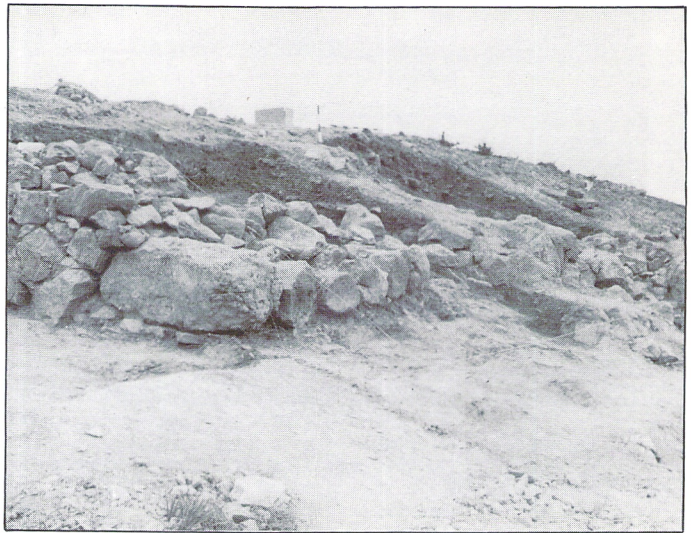
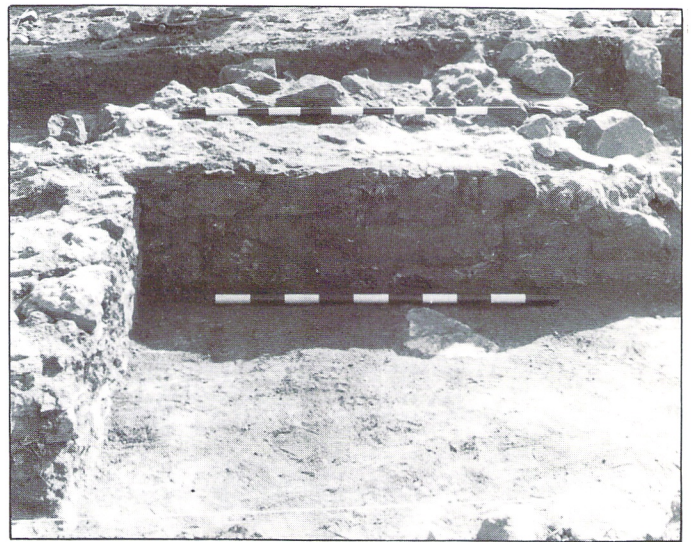
Muro del aterramiento exterior.

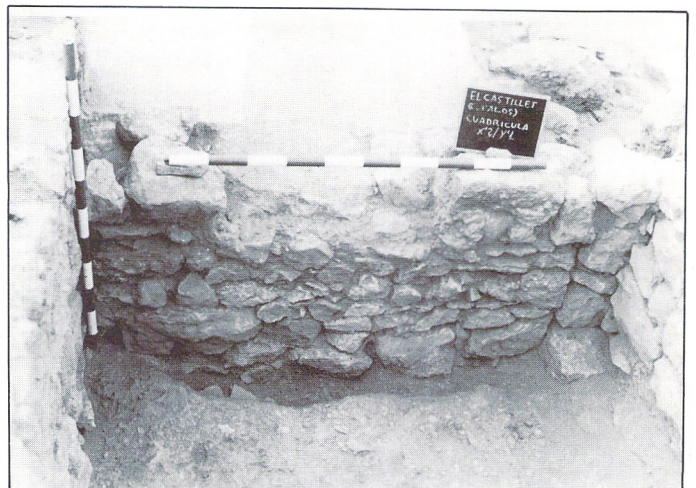
Muro del segundo momento.

Durante la excavación hemos podido constatar 2 momentos de construcción de la propia villa, si bien el segundo parece auge o evolución del anterior, esta evolución es siempre hacia las laderas del cerro desde la cima.
