**CALLE SERRETA,
NÚMEROS 8-10-12**

Miguel Martín Camino

Blanca Roldán Bernal

ENTREGADO: 1986
REVISADO: 1997

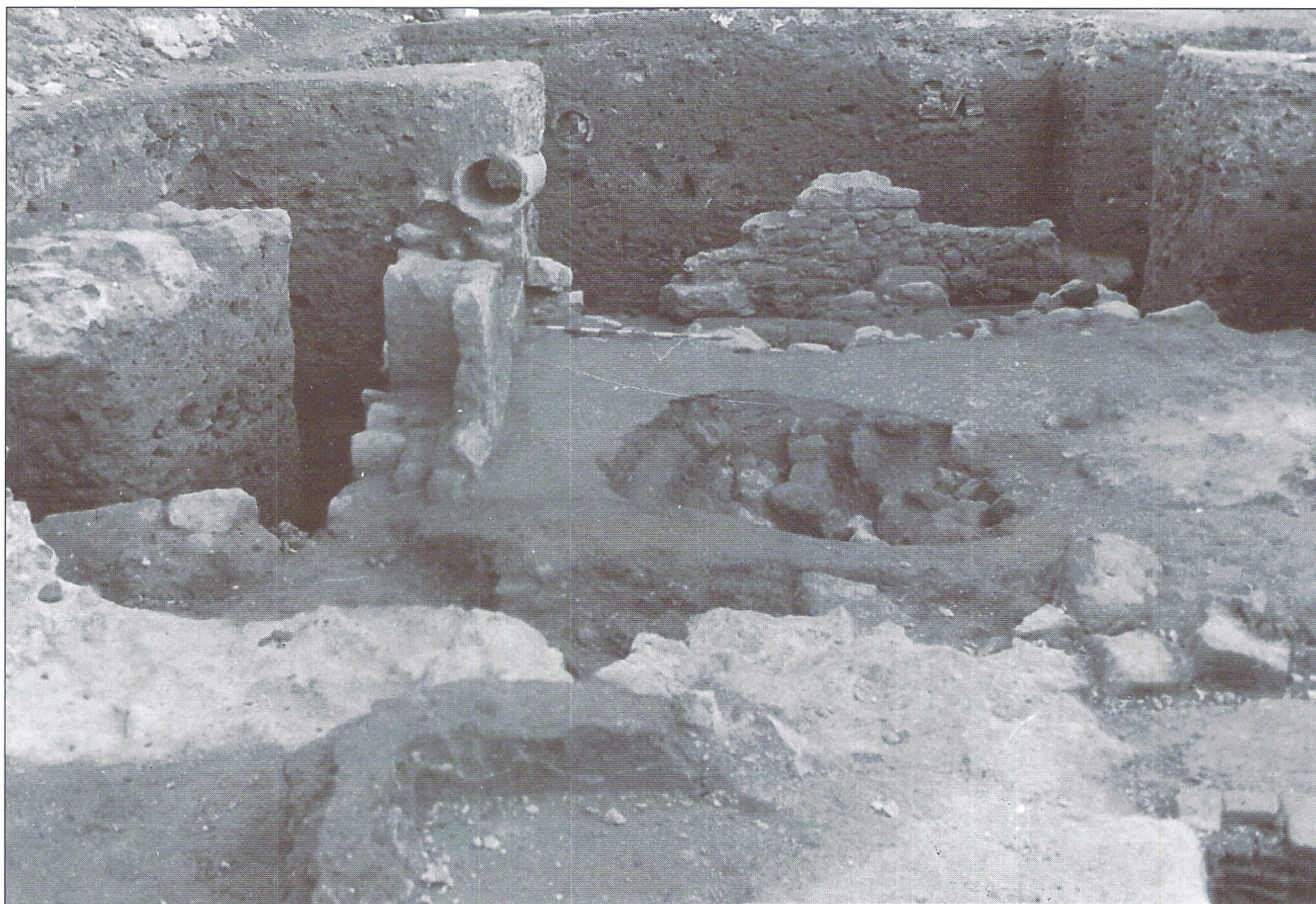
Figura 5. Vivienda tardorrepublicana (fase 1). El opus signinum de esta habitación estaba roto por un pozo ciego y un pilar de cimentación (Serreta 1983).

No obstante, el pavimento 2 en bastante buen estado de conservación, presentaba en su parte central un motivo decorativo de forma cuadrangular, formado con teselas de color blanco dispuestas separadamente a distancias regulares de unos 10 cm. En el Sur del corte, y en dirección Este-Oeste, por debajo de una tubería de alcantarillado de urallita, fuera de uso -, se encontró uno de los muros de cierre de la estancia a la que corresponde este pavimento. En su cara interior, y en algunos puntos el muro conservaba parte de su revestimiento original, un estuco de color beige y sobre el que no se apreciaba ningún resto de decoración. En principio, por la pobreza de este revestimiento se pudo pensar que era la preparación para un enlucido posterior, sin

embargo, durante el proceso de excavación no llegó a documentarse ningún resto decorativo ni de policromía. El conjunto de estructuras de esta habitación, que se completa con parte de otra estancia encontrada en la ampliación de este corte realizada en la parte Este, constituyen lo que denominamos Fase I del yacimiento.

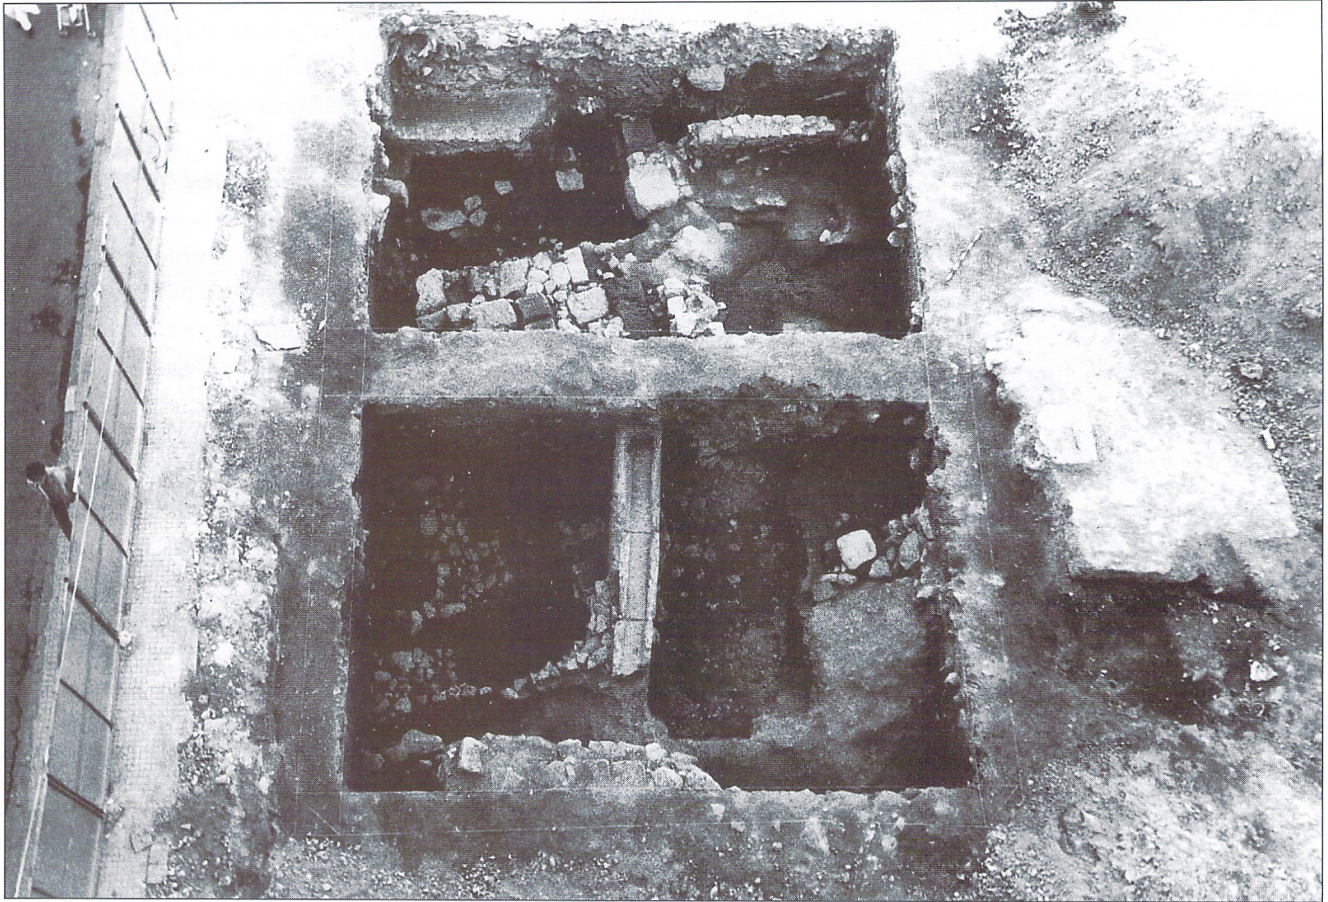
Figura 6. Vista de conjunto de los cortes 5 y 6 (Serreta 1986).

Este corte y el siguiente se excavaron en la actuación de 1986, entre el 24 de febrero y el 25 de abril, y al quedar reducida el área de excavación a la parte delantera del solar, más próxima a la calle Serreta, se plantearon con unas dimensiones de 7'50 x 5 mts. cada uno, dejando un testigo de 1 m. entre ambos.

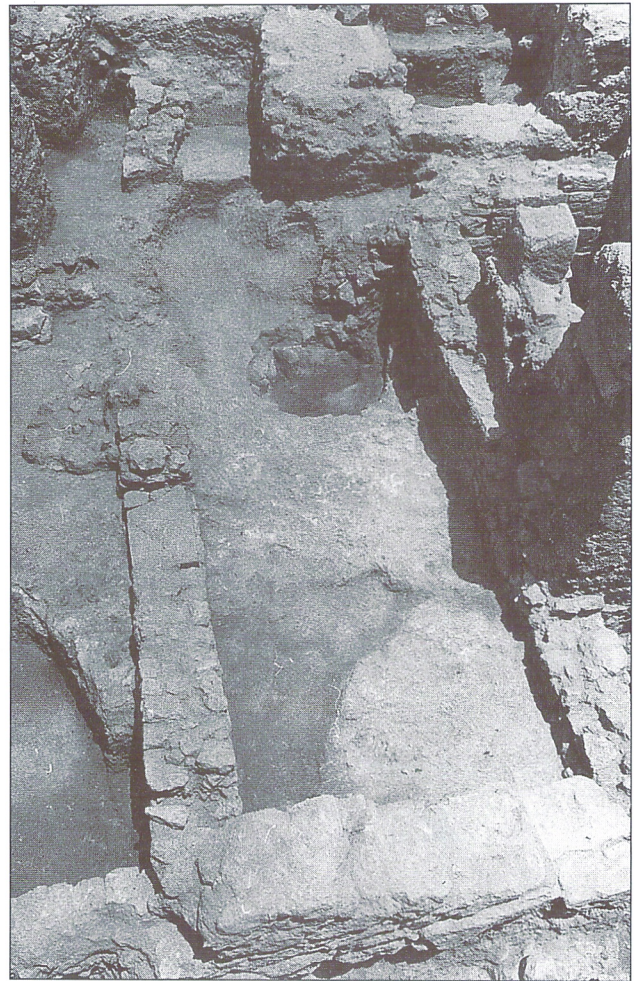
Figura 8. Perspectiva parcial de las estructuras púnicas de la Fase 2 (Serreta 1983)

Esta segunda actuación de 1986 nos ha permitido ampliar, hasta casi completarla, una planta de conjunto de las construcciones correspondientes a la fase 2, quedando definido este conjunto por una serie de cuatro habitaciones yuxtapuestas, que quedan orientadas en dirección NO-SO, que se adaptan a la ligera pendiente de la ladera del monte donde se sitúan. Dos de las estancias, situadas al Norte tienen planta rectangular con unas dimensiones internas de 6 x 2'40 m. y 6 x 1'80 m., y otras dos, de planta aproximadamente cuadrangular, de 3'5 x 3'5 y 3 x 2 m. cada una de ellas.

El sistema constructivo empleado para el alzado de los muros consiste en sólidos zócalos, de 0'50 m. de ancho y de casi un metro de altura, levantados como se ha dicho con piedras de arenisca, de forma plana y rectangular, semidesbastadas, bien colocadas en hiladas superpuestas aunque de tamaño irregular, de dimensiones medianas o incluso grandes. Sobre estos zócalos, que se asientan directamente sobre
