**IGLESIA SANTA MARÍA «LA VIEJA»
CATEDRAL ANTIGUA DE CARTAGENA**

ENTREGADO: 1986
 REVISADO: 1997

MIGUEL MARTÍN CAMINO*, M.ª ÁNGELES PÉREZ BONET, BLANCA ROLDÁN BERNAL***

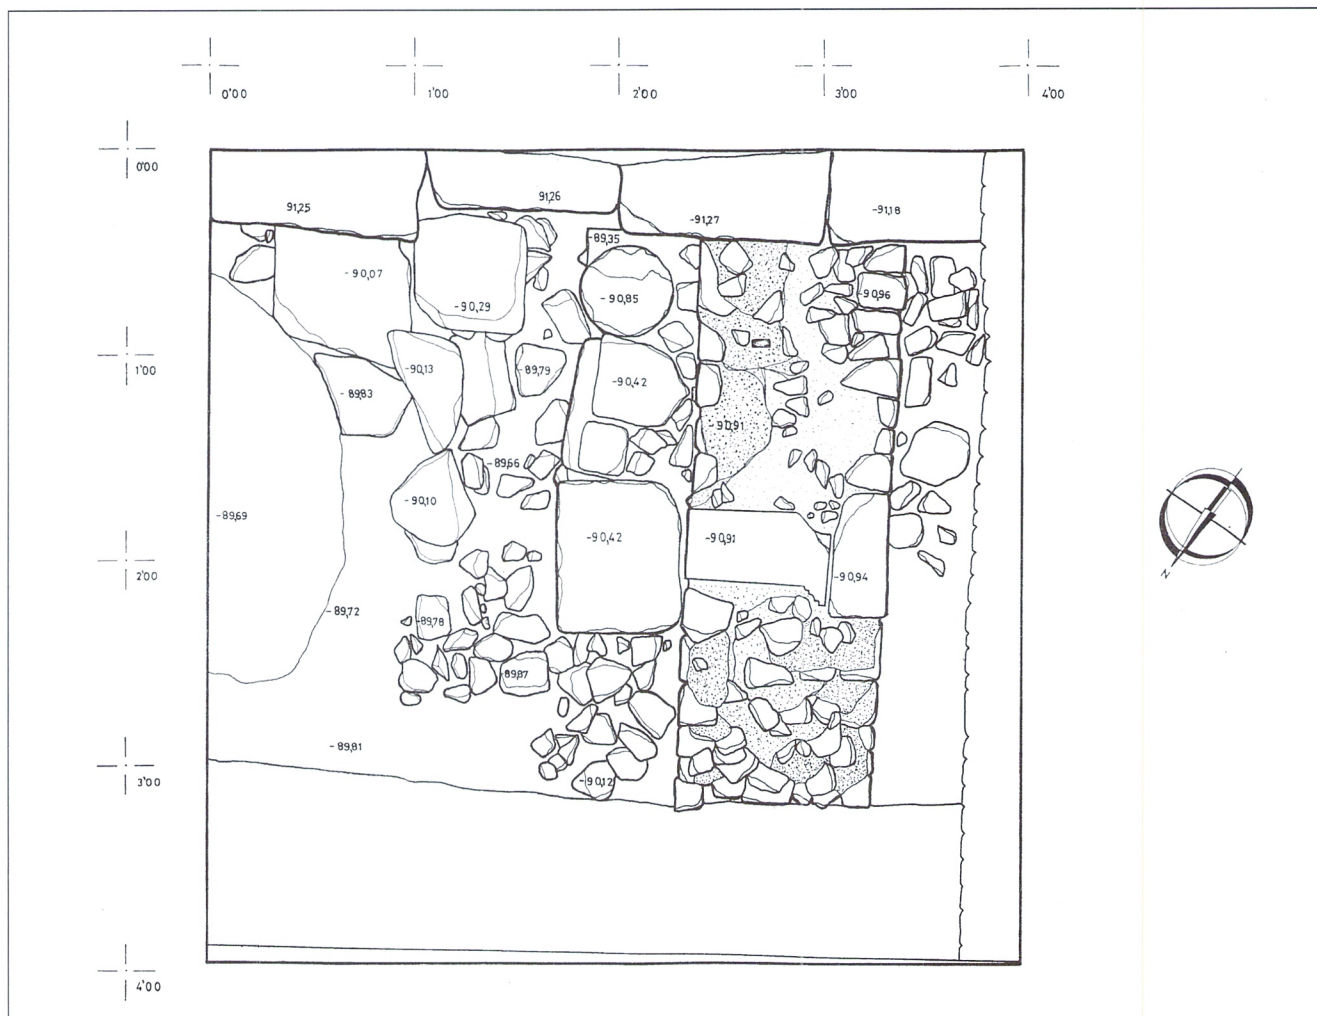
Figura 4. Sector II. Corte A. Nivel IV. Planta Catedral.

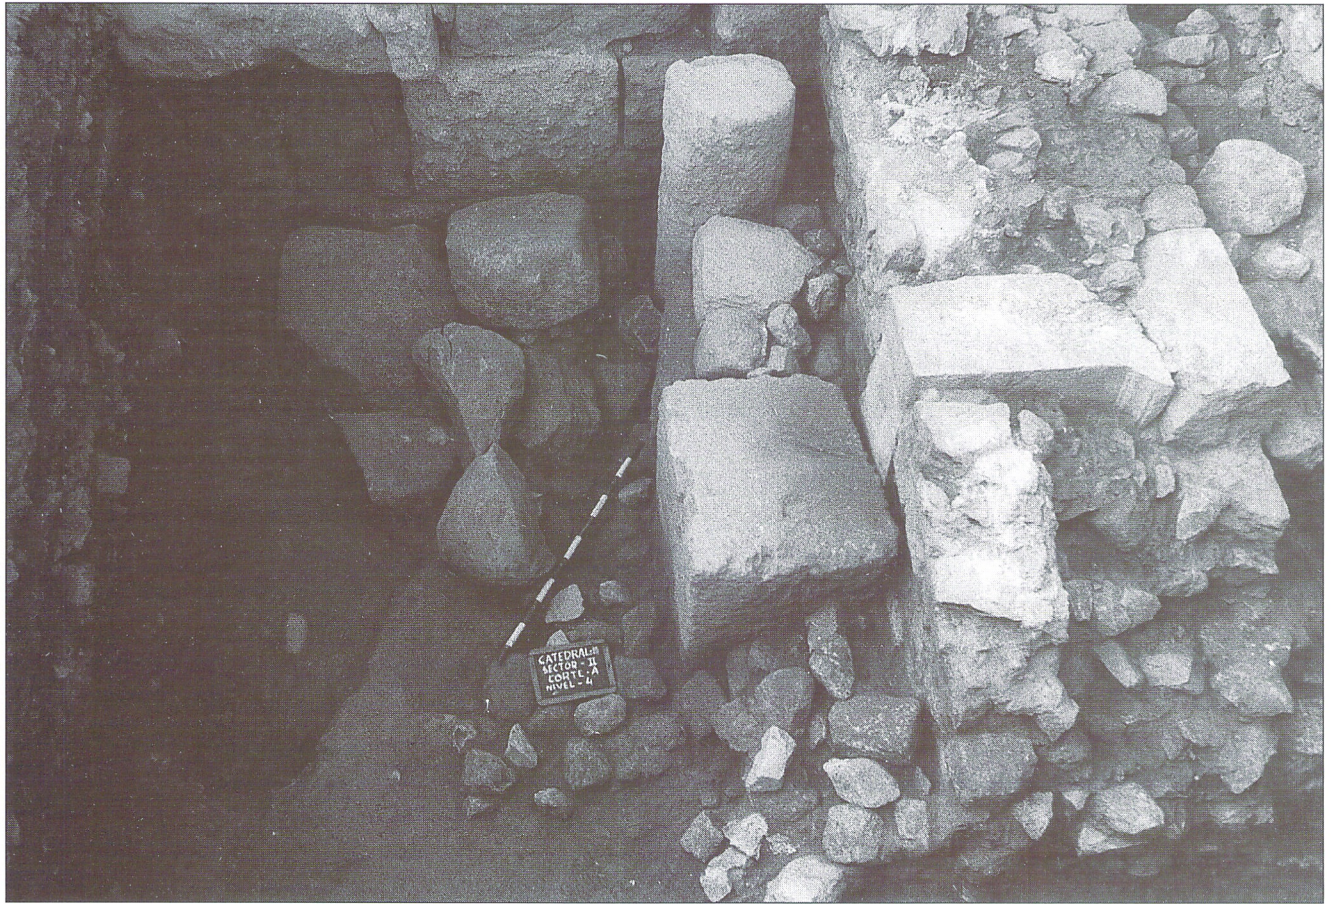
Figura 7. Nivel IV, con restos del derrumbe, posiblemente de la bóveda del aditus.

Nivel IV.- Tierra de color amarillento y de textura muy fina. Es arenisca, y tiene todo el aspecto de proceder de la erosión o desecho de las piedras o bloques de arenisca que aparecen caídos dentro de este nivel.

Con la perspectiva que dan los resultados de las actuaciones más recientes en el teatro romano, podríamos interpretar este nivel como la caída o derrumbe de la bóveda de cañón del *aditus* occidental del teatro, por lo que cabría pensar que los niveles que se documentan entre la secuencia temporal que transcurre anterior a este derrumbe y la amortización del teatro como tal edificio de espectáculos son el reflejo de una sucesiva ocupación que utiliza como zona de hábitat este espacio cerrado del *aditus*, cuando todavía conservaba la cubrición de la bóveda.

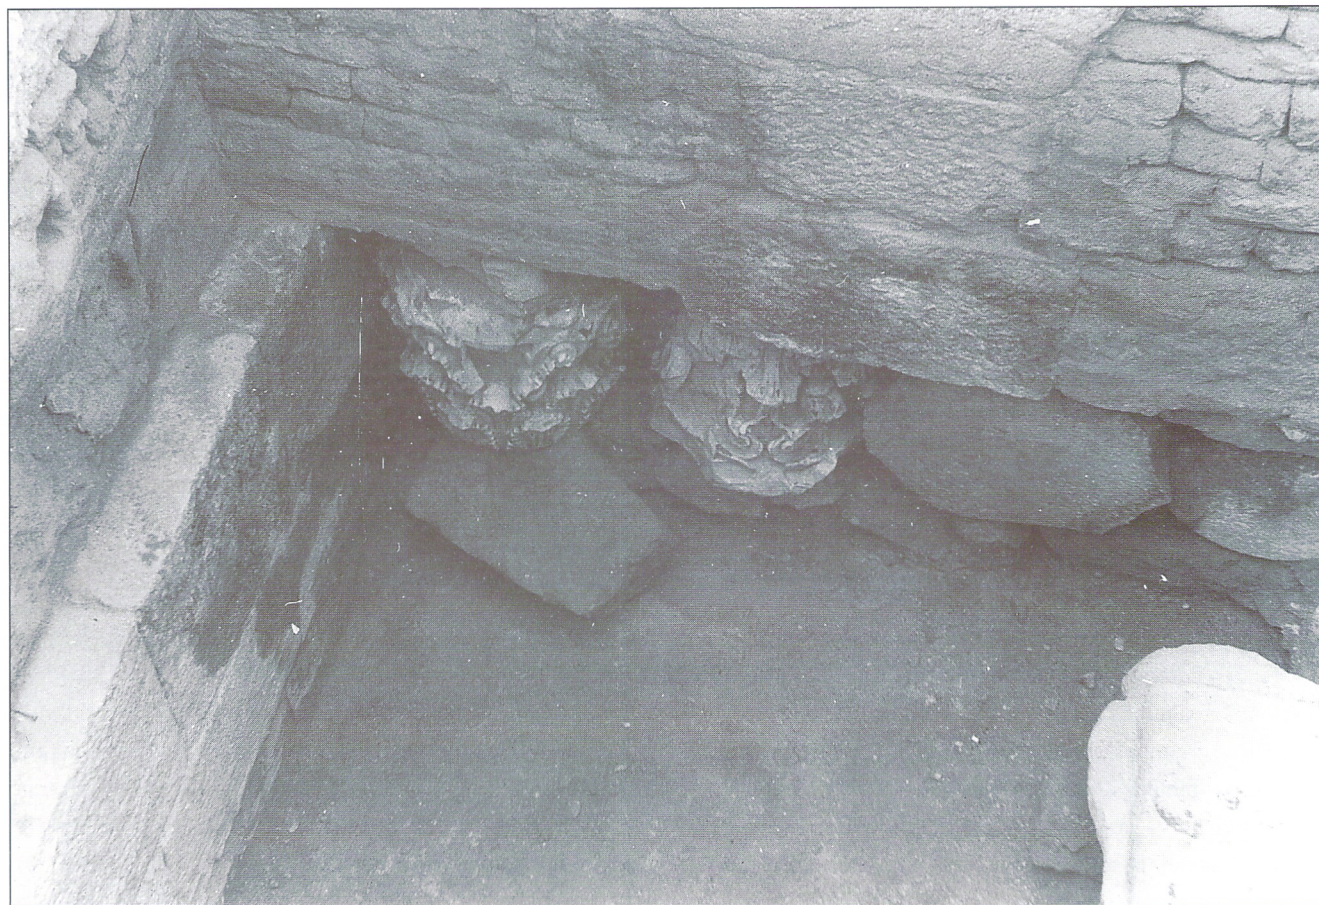
Figura 8. Capiteles del teatro romano, reutilizados como cimentación de un muro tardío (ss. IV-V d.C.)

Los niveles VIII a y b, igualmente apenas nos proporcionaron material, a excepción de las numerosísimas esquirlas de mármol blanco que corresponden a los capiteles, recuperados en esta excavación en la cimentación de uno de los muros descubiertos.

Una segunda asociación con las fases conocidas del teatro vendría dada por la estructura muraria identificada, sustentada por capiteles de mármol blanco reutilizados como cimentación de la misma, que habría que paralelizar con la fase IV, de construcción de las *tabernae*, que sus excavadores datan entre los siglos V y VI, cronología que habría que hacer extensiva a esta zona.
