XXI JORNADAS
DE PATRIMONIO
CULTURAL DE LA
REGIÓN DE MURCIA

CARTAGENA, VALLE DE RICOTE,
MULA, CEHEGÍN Y MURCIA

2010

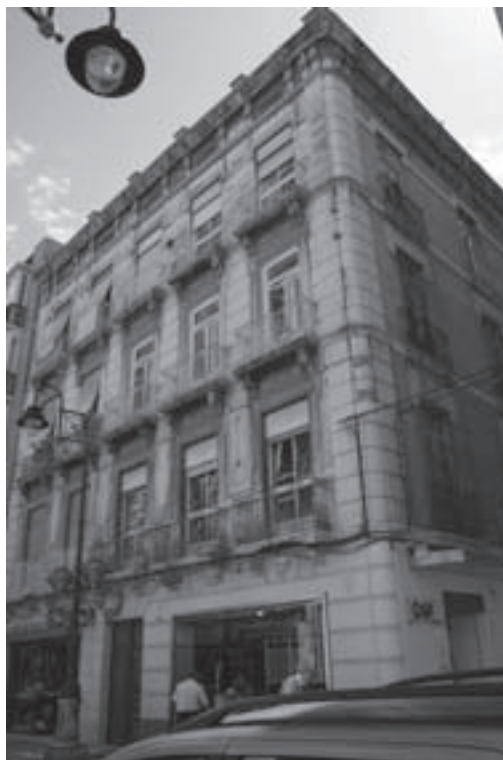
Imagen 1. Fachada principal, estado inicial.

El estado de conservación del edificio Conesa, antes de la intervención, podríamos clasificarlo como de deterioro medio, en una escala de deterioro leve, medio, avanzado y severo, que determinamos en la Oficina Técnica de Casco Antiguo, en función del alcance y extensión de las lesiones observadas en las fachadas a intervenir.

Este deterioro “medio” implica que las lesiones por envejecimiento son generalizadas en la práctica totalidad de la extensión superficial de la fachada. Por lesiones de envejecimiento entendemos: suciedad generalizada, desprendimientos de pinturas (esmaltes de carpinterías de madera, esmaltes de forja, y pintura de fachada), falta de funcionamiento de elementos (principalmente carpinterías de madera), deterioro de materiales con peligro de desprendimiento (morteros de fachada).

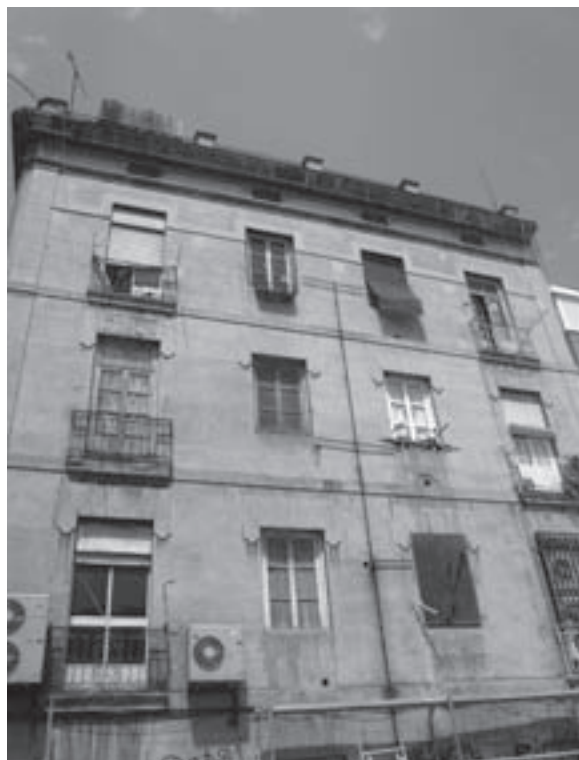
Imagen 2. Fachada trasera, estado inicial.

Por último, también analizamos las lesiones por alteración de elementos (adición, sustracción o modificación). En este caso, las alteraciones no eran especialmente graves, existiendo disconformidad de tratamiento superficial en planta baja, pero no de tamaño de huecos, así como determinados elementos de carpintería de madera en algunas puertas, y la adición de aparatos de aire acondicionado en fachada trasera, con una amplia distorsión visual.

El resto de actuaciones en planta baja fueron la retirada de marquesinas en calle Cantarerías, así como la retirada de tres aparatos de aire acondicionado en calle trasera, que fueron embudidos en uno de los huecos del bajo comercial, al cual se le añadió, a modo de carpintería, una rejilla metálica que oculta los aparatos de aire y funciona como carpintería ciega, respetando la composición original del edificio, y eliminando los elementos distorsionantes.

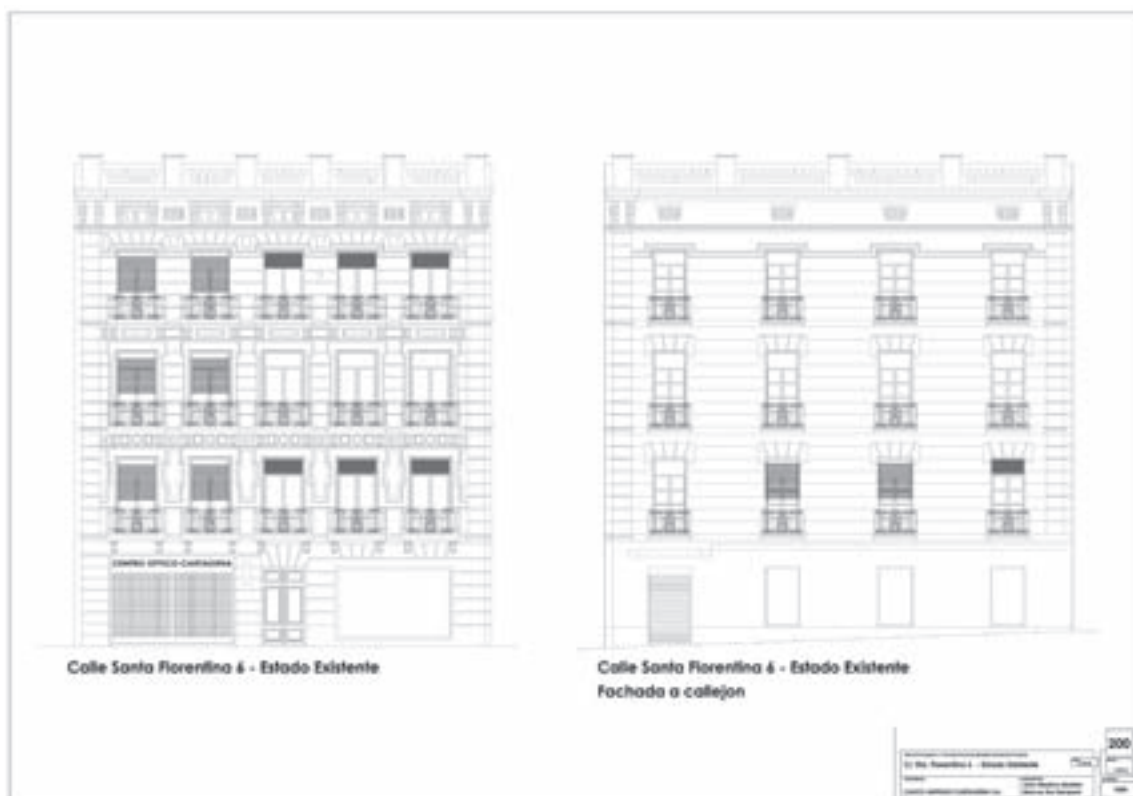
Imagen 04. Alzados de proyecto, estado inicial

- Reparación estructural y funcional de losas de balcones, mediante toma de moldes, picado y saneado, sustitución de armaduras y pasivizado de las existentes, encofrado y vertido de hormigón, para posterior desencofrado y pintado.

- Reparación de carpinterías de madera, mediante sustitución de piezas, cepillado, lijado, encolado y preparación para esmaltado, incluso sustitución y reparación de herrajes.

- Decapado metálico de cerrajerías de forja, sustitución de piezas deterioradas a determinar por D.F., imprimación y esmaltado en color a determinar.
- Sustitución del capialzado de persianas por ventanal fijo en carpinterías de madera alteradas.
- Pintura pétreo en paramentos de fachada y molduras.
- Esmaltado de carpinterías de madera.
- Desmontaje de andamios.

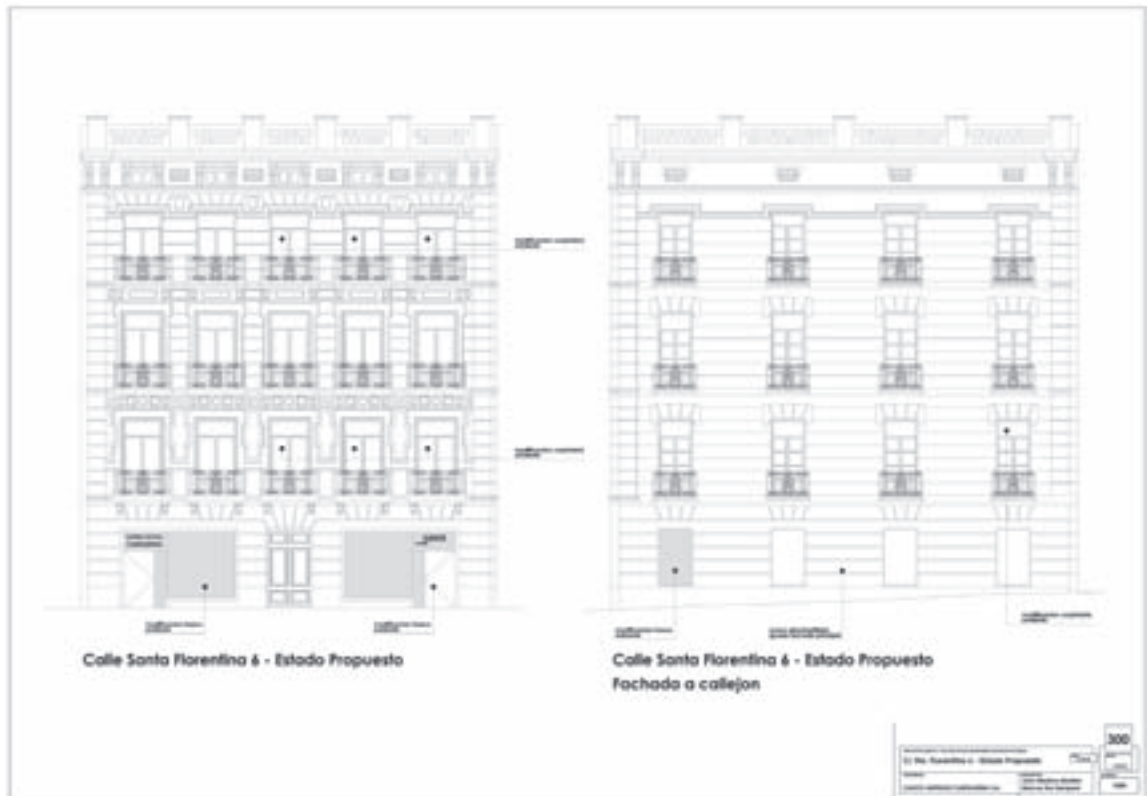
Imagen 05. Alzados de proyecto, estado propuesto

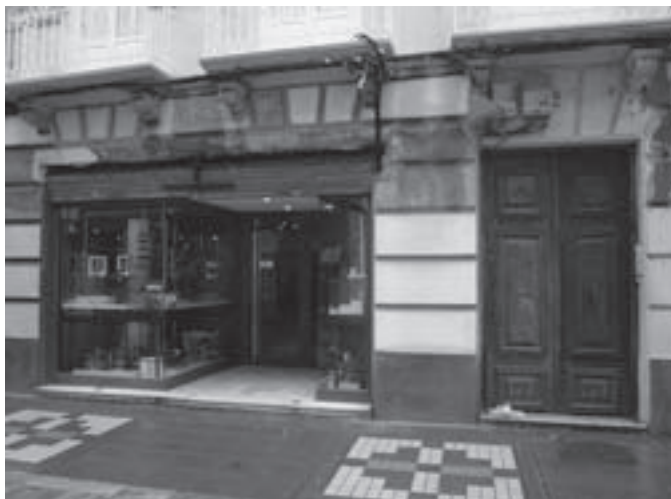
Imagen 11. Restauración del bajo comercial distorsionante

Así pues, se procedió a la retirada de aplacados, marquesinas y rótulos. De igual forma, se reprodujo el almohadillado de fachada, existente en el resto de la misma, incluso reproducción de los sillares superiores en espina de pez.

Una vez conformada la nueva fachada en planta baja, de acuerdo con los criterios generales, se procedió a la unificación con el resto del edificio, retranqueando la persiana de cierre, y realizando una composición similar a la del bajo de la derecha.

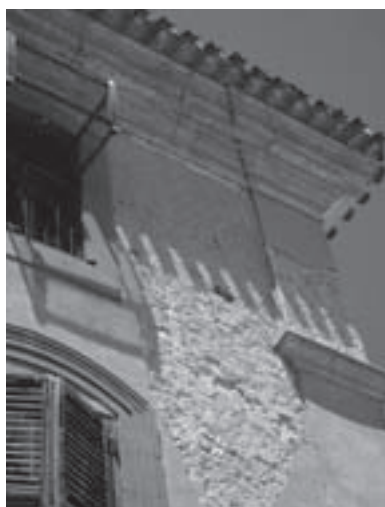
Fig 6. Desprendimientos.

En las figuras 6, 7 y 8 expongo fotografías de varios tipos de patologías que muestran lo afectadas que están las fachadas del edificio y que haría necesaria una pronta intervención para subsanar estas humedades y fisuras que provocan desprendimientos. Además, existen otras patologías, como en los pavimentos y revestimientos en forma de desgaste, desprendimientos, grietas o fisuras.

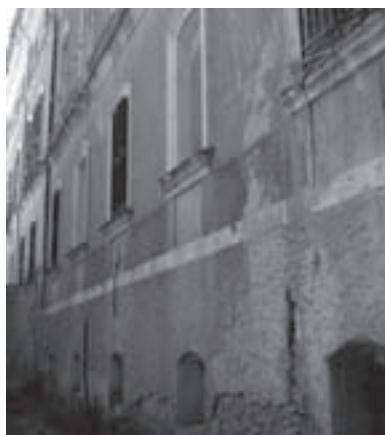
Fig 8. Humedad por capilaridad.

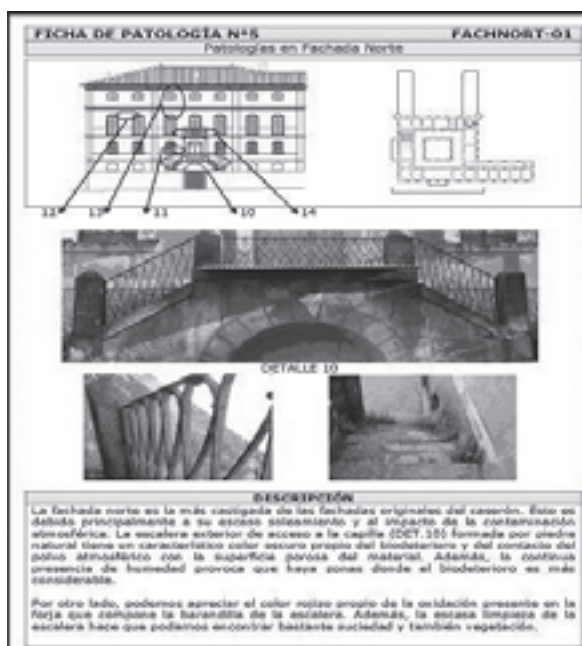
En este caso muestro como ejemplo una ficha (Fig. 9), la de las patologías en la fachada Norte, representativa del resto y que a continuación paso a explicar la forma de cómo he realizado las fichas.

Fig 9. Ficha 01 de patologías en fachada Norte.

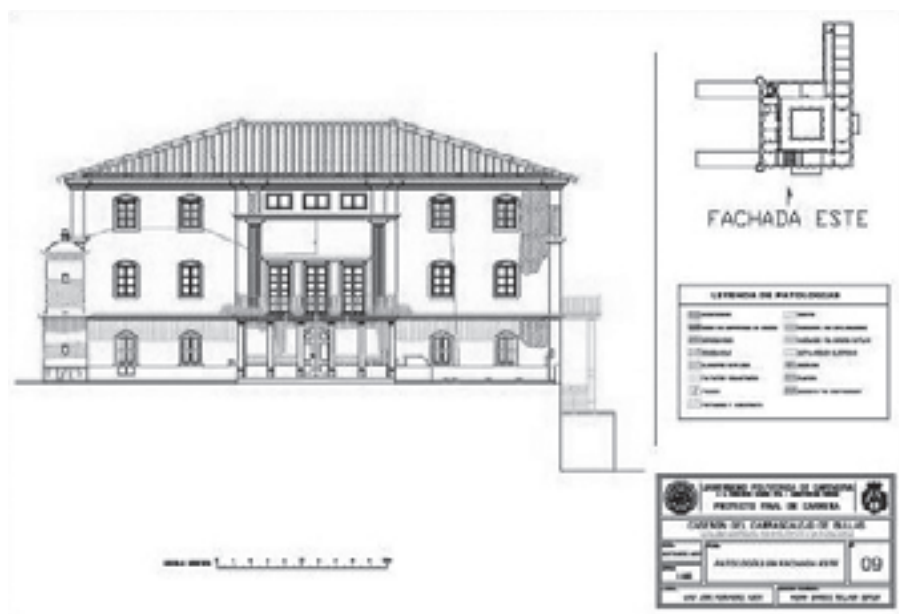
Fig 10. Plano de patologías existentes en la fachada Este.

En la Fig. 10, muestro como ejemplo el plano de patologías en la fachada Este y a continuación paso a explicar el proceso de elaboración.

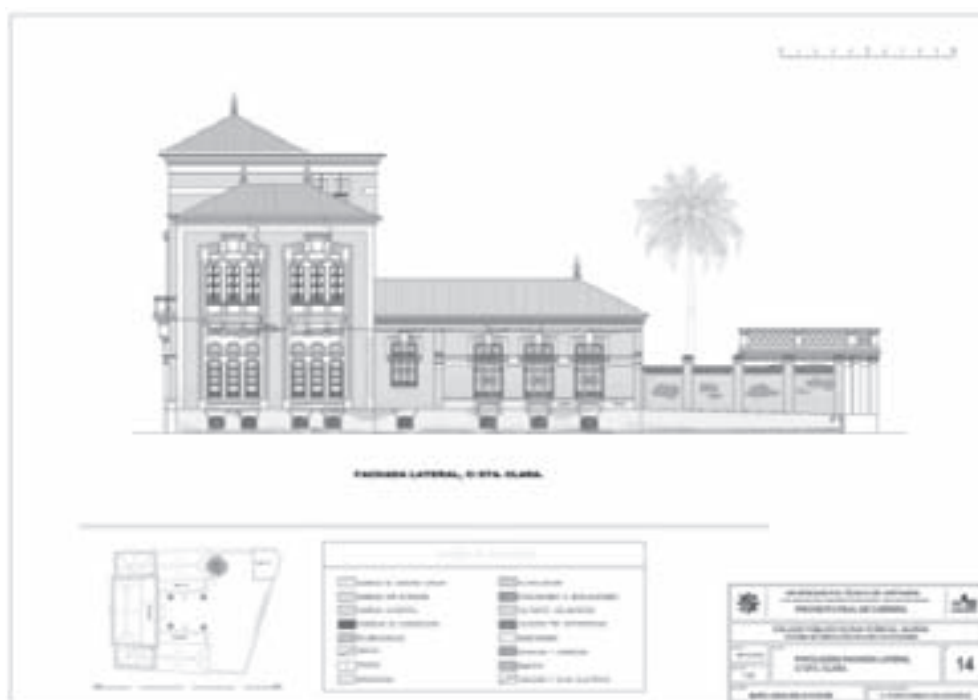
Plano de patologías de la fachada lateral hacia la calle Sta. Clara.

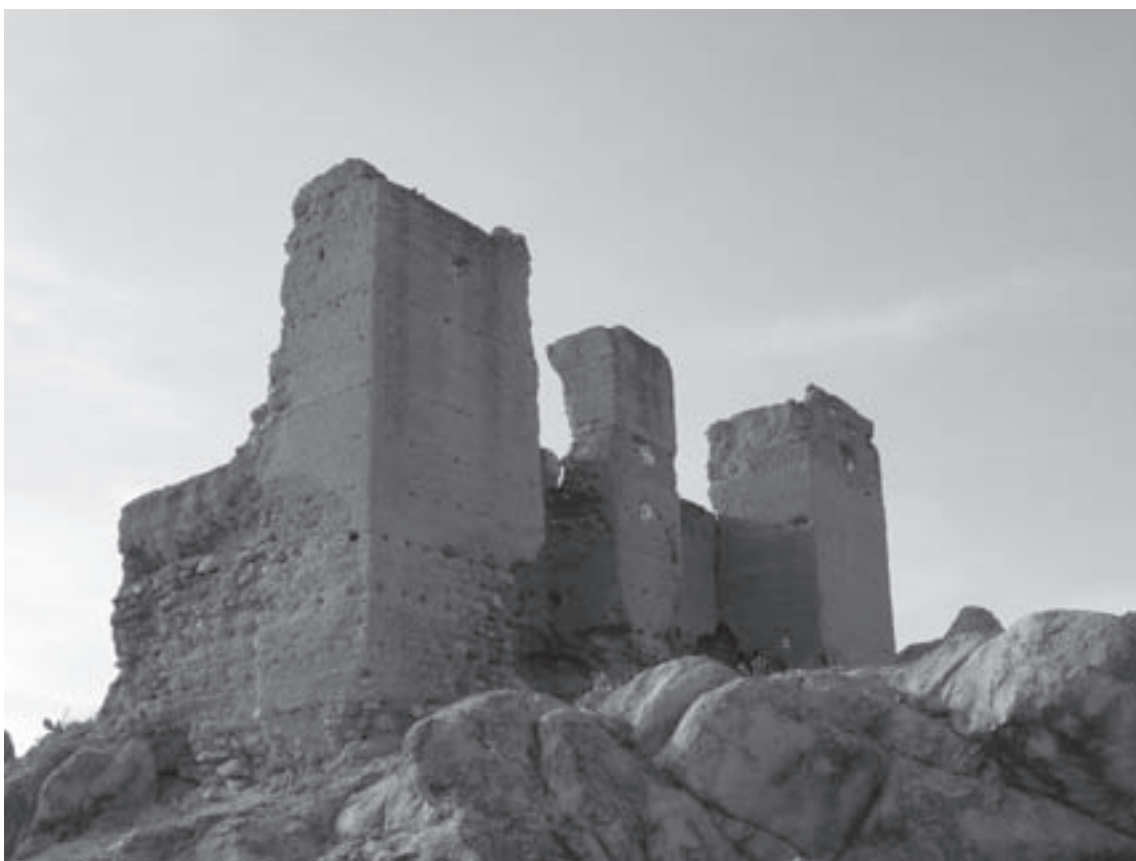
Anterior a la intervención

Respecto del estado del lienzo conservado, hay que destacar que presentaba graves pérdidas de material en las zonas inferiores de la cara exterior del paño, probablemente debido a humedades o a la mayor antigüedad de la fábrica así como la acción del viento, golpeando con arenas y erosionando los lienzos y torres. También presentan desmoronamiento más o menos grave las caras de tapial que forman las paredes laterales de las torres, en especial las del torreón intermedio. Señalar la situación de riesgo creada por horadamiento de la base de la

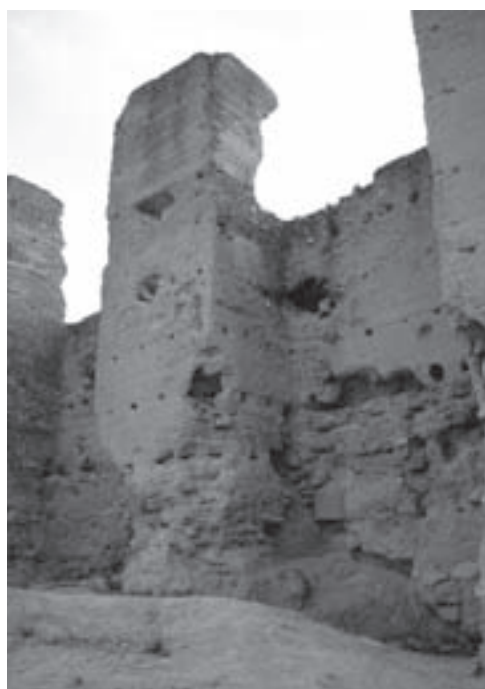
Anterior a la intervención

torre norte, debido a la búsqueda de supuestos «tesoros» lo que obligó a su apuntalamiento y refuerzo provisional en época anterior a la presente actuación.

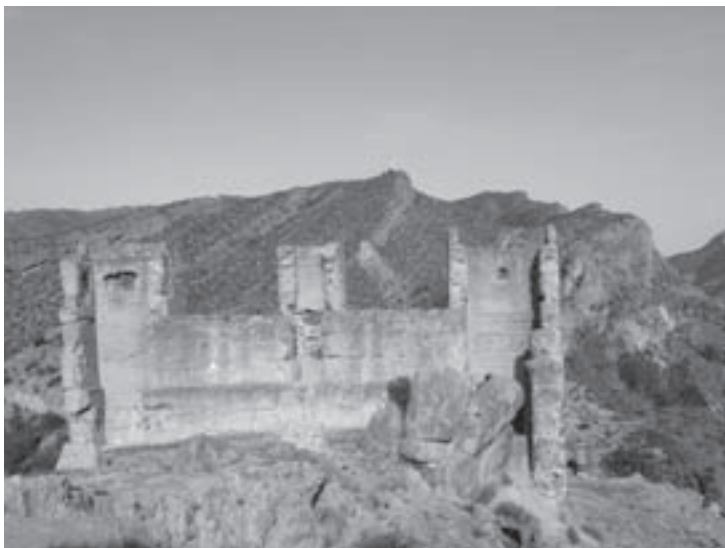
En cuanto al resto del castillo, podemos decir que no existía a simple vista, excepto un pequeño torreón en su zona noroeste, que parece posterior si nos atenemos a la distinta composición del tapial que lo constituye, y que estaba también muy deteriorado.

Anterior a la intervención

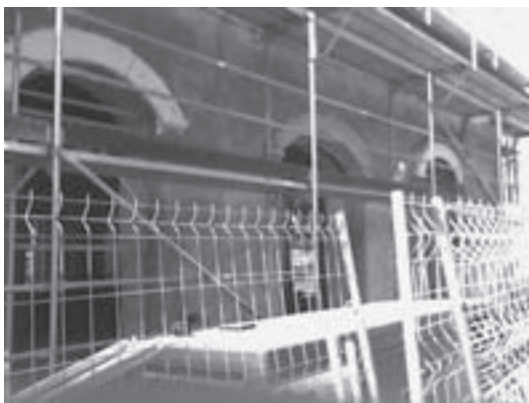
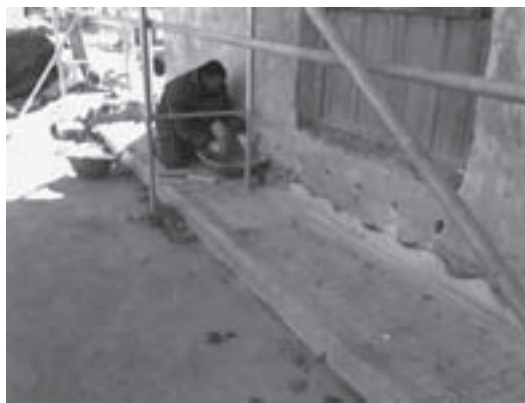
El edificio con la cubierta en mal estado, los revocos de mortero de cal desprendidos, carpinterías deficientes, huecos tapiados, carencia de solados, humedades, restos de la instalación eléctrica y demás, obligaron a que la rehabilitación se encaminara tanto a la recuperación del interior como del exterior, manteniendo aquellas instalaciones que sirvieran para el fin docente tales como: el depósito donde se alojaba la turbina, esta, generador, válvulas de cierre y parte de la instalación eléctrica, así como el continente de todas ellas, incluida la cubierta realizada a base de cerchas metálicas y enlisonado de madera en relativo buen estado y belleza plástica. Por la pequeña superficie útil de la edificación, 274 m², se pensó en aumentarla, dotando al edificio de una entreplanta autoportante de unos 100 m², para que no ocupara toda la superficie útil del edificio y para que fuera independiente de su estructura portante a base de muros de carga perimetrales y que completara la actuación, puesto que, al estar el edificio en la orilla del río, no se debía fiar esta ampliación a la cimentación existente, según los datos obtenidos en el ensayo geotécnico pertinente.

La rehabilitación de la cubierta a cuatro aguas de tejas planas mediante desmontado de la misma y posterior retejado, con eliminación de goteras, arreglo de aleros y limatesas, planeidad de la misma y estanqueidad.

Cerramientos, con apertura de huecos tapiados, eliminación de humedades mediante el sistema Barre, tanto en su exterior como en el interior, sustitución de revestimientos de mortero de cal por otro de iguales características y arreglo de impostas, trasdosado con paneles de yeso con cámara de aire y ventilados.

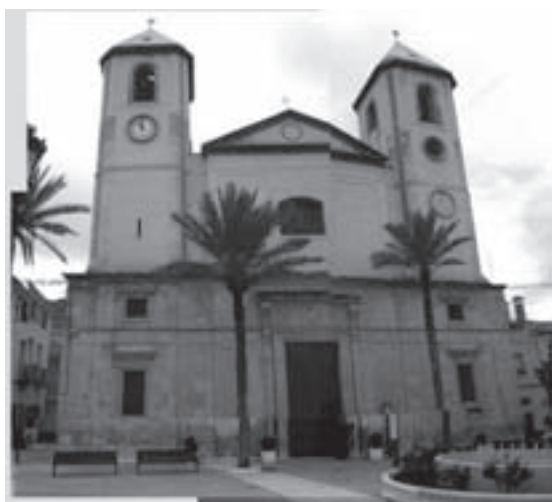
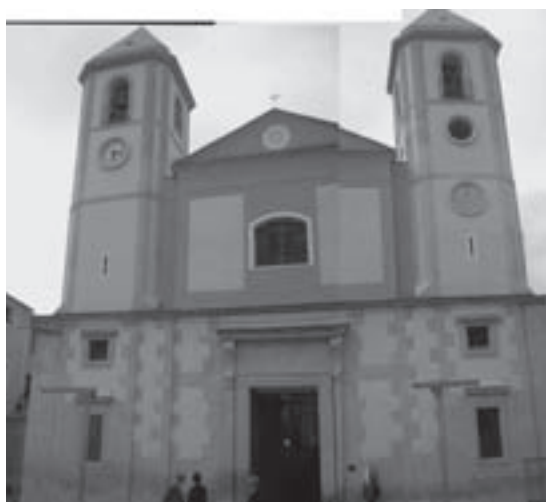
Estos trabajos sobre la fachada principal y las dos torres han requerido mayor esfuerzo que el inicialmente previsto, ya que su estado era peor que el que podía aventurarse desde abajo, debido a que la humedad había deteriorado en gran medida las cornisas y los remates de la totalidad de los elementos que sirven para la evacuación de la lluvia.

Imágenes de la fachada principal, antes y tras la ejecución de los trabajos de esta segunda fase de obras en la iglesia

torres³, se procedió a la restauración de la totalidad de las zonas de piedra (cornisas, jambas y dinteles principalmente) retirando en primer lugar las reintegraciones realizadas con mortero de cemento u otros materiales no adecuados y su posterior recuperación de volúmenes mediante mortero de cal y marmolina y varillas de fibra.⁴ A continuación, se limpiaron con agua y jabón y se patinaron para recuperar su estado primitivo. En paralelo con lo anterior, hubieron de ejecutarse multitud de cosidos para asegurar la unión en las zonas agrietadas, mediante las operaciones de descarnado y picado, dejando la fábrica soporte al descubierto, la aspiración de detritus, el lavado mediante consolidante de primal, y la posterior ejecución de taladros de 24 mm a ambos lados de las grietas, abarcando todo el espesor del muro e introduciendo en ellos varillas de fibra de vidrio de 12 mm, con posterior relleno de lechada de cal hidráulica con adición de resinas epoxídicas (en base a árido de arena de sílice, cuarzo, bentonita, fibra de vidrio y resina, hasta regularizar con el paramento).⁵ A la vez que estos trabajos, se ha procedido a la retirada de todos los cableados e instalaciones que discurrían por la fachada⁶.

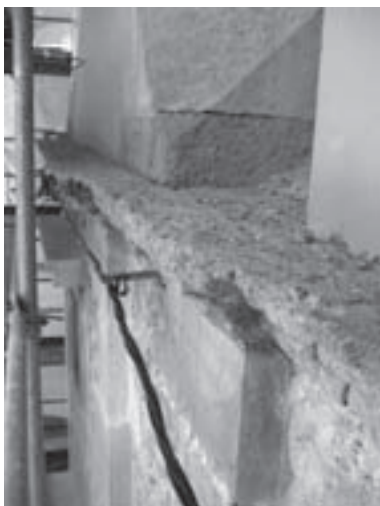
Proceso de reparación de las cornisas: Abajo a la izquierda, estado previo de la misma, con grandes faltas de material, inexistencia de borde y goterón, así como grandes oquedades en la superficie superior. Abajo a la derecha, reparación de la piedra con morteros pétreos y ejecución de pendienteados con mortero hidrófugo. Izquierda, protección de la cornisa mediante colocación de plancha de plomo y ejecución del goterón.

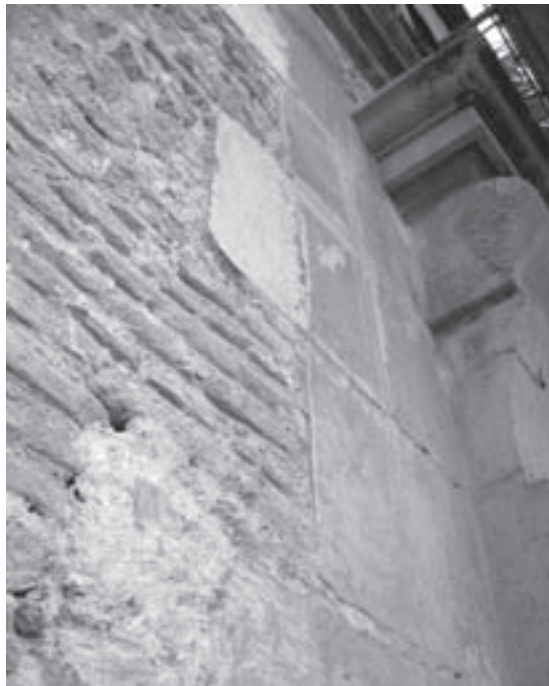
Derecha: Los paños a ambos lados de la portada se encontraban recubiertos de cemento que, al retirar, mostró la existencia de sillería formando llaves (entrantes y salientes), por lo que se tomó la decisión de recuperarla mediante la utilización de cosidos y morteros de restauración, consolidación general, tratamiento de hidrofugación y posterior patinado, quedando vistas y remarcando los paños de revoco interiores

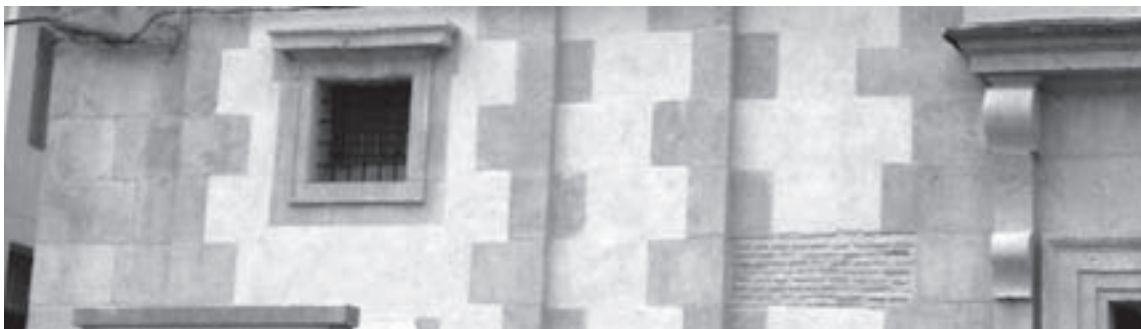
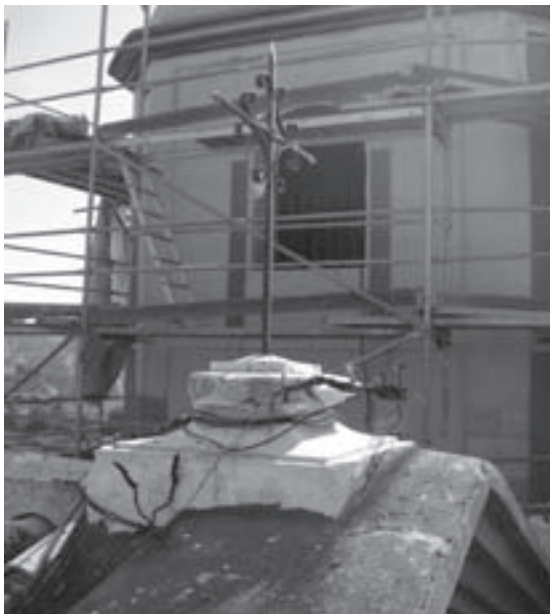
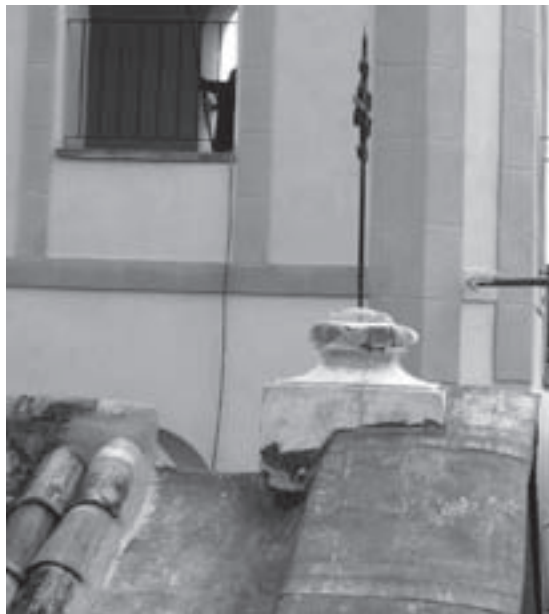
Abajo: Vista final de dichos paños, donde aparece la sillería completamente vista, consolidada y protegida, enmarcando los paños de mortero y uno de los restos de ladrillo antiguo que ha quedado visto en la fachada, ya que su junta y construcción indicaban de forma inequívoca que era un trozo de paño pensado para ser visto

Impermeabilización de impostas, cornisas mediante la instalación de goterones emplomados de protección contra depósitos de agua y excrementos sobre cualquier saliente de las fábricas.

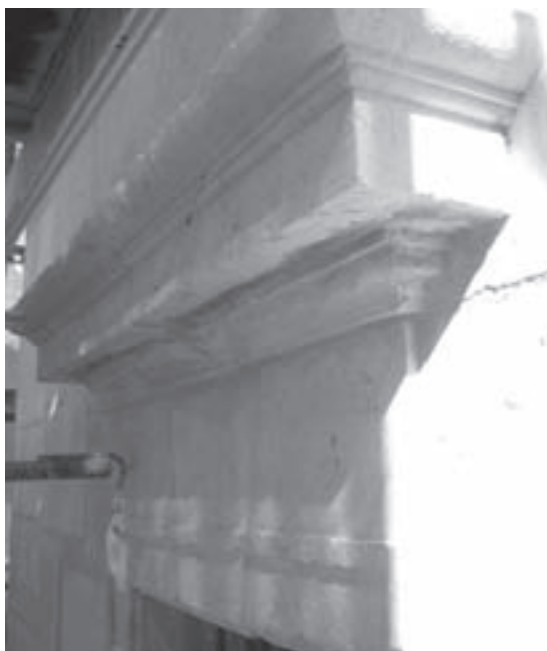
En esta fotografía de la derecha se aprecian algunos de los rejuntados de fábricas de sillería o mampostería con morteros a base de cal apagada, arena de río de baja granulometría y marmolina en polvo, retacado y rejuntado, cepillado y tratamiento protector e hidrofugante. Debido al mal estado de la mampostería, se hizo necesario aportar pequeños mampuestos o guijos, cuando las faltas eran elevadas, de forma que no diera lugar a juntas de mortero excesivamente amplias.

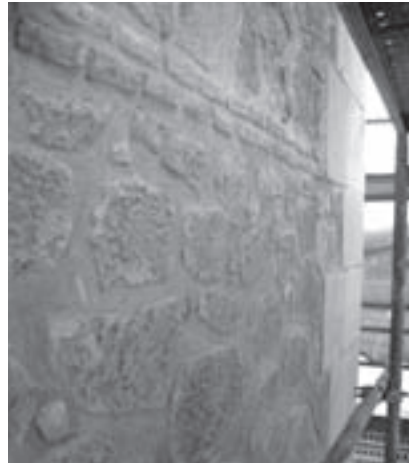
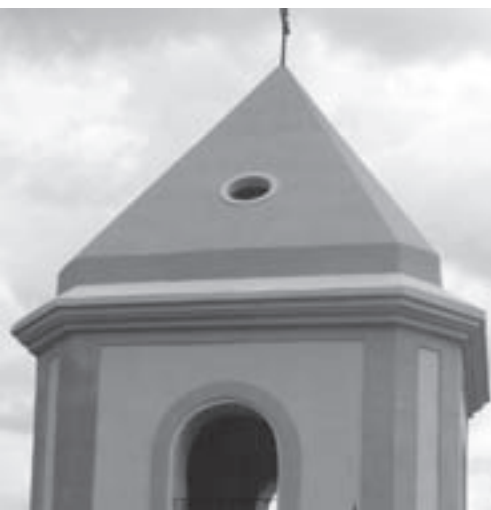
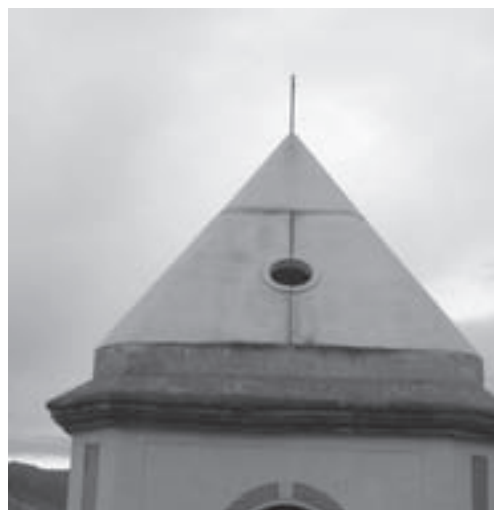
Cuatro imágenes correspondientes al estado de los remates del tímpano y torres, antes del inicio de los trabajos (izquierda) y tras la ejecución de los mismos (derecha). Mientras que el tímpano está constituido por morteros de cal y arena y se ha podido recuperar utilizando estos mismos morteros y la protección final del plomo, las cubiertas de las torres son de hormigón armado con zunchos perimetrales, por lo que se decidió su mantenimiento y únicamente se procedió al sellado de juntas y protección mediante pintura hidrofugante.

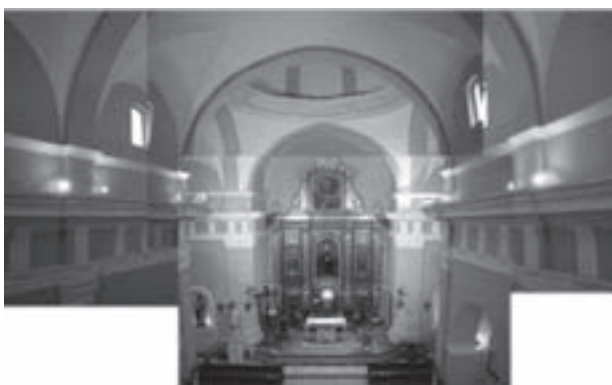
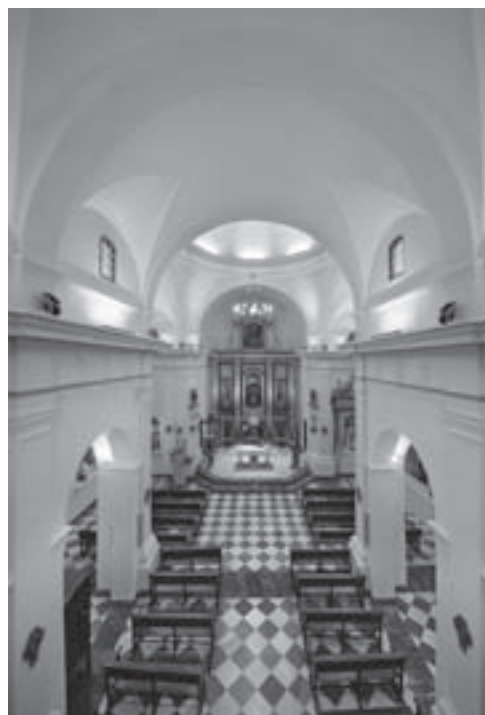
Imágenes al principio y final de las obras.

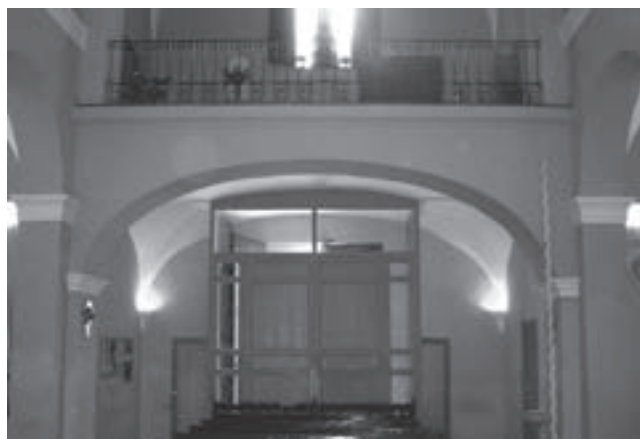
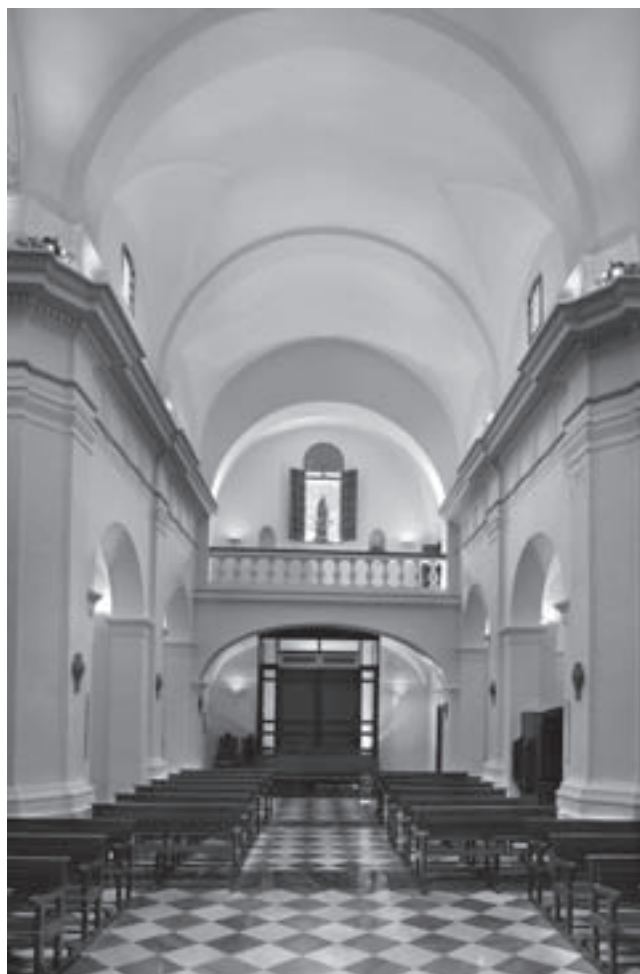
Imágenes al principio y final de las obras.

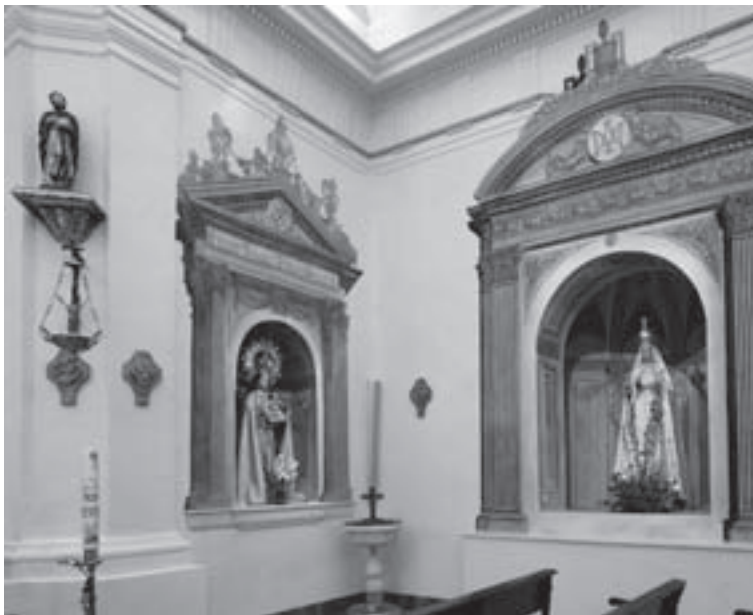
El estado de conservación de la iglesia (sobre todo al exterior²) no se podía considerar como malo o precario, sino que aparentemente se encontraba en buen estado general (había recibido varias intervenciones anteriores, tanto en cubiertas como en fachadas que contribuyeron de manera inequívoca al mantenimiento del inmueble, pese a que en algunos casos, dichas intervenciones no se correspondieron exactamente con los criterios de conservación del Patrimonio Histórico, lo cual no es óbice para que evitaran patologías más graves y consiguieran así que el templo llegara hasta hoy en un estado saludable). Sin embargo y tras una visita más detenida a su interior, se pudo comprobar la existencia de diversas anomalías que, si no graves, no permitían disfrutar del templo como éste merece. Es por ello que los trabajos de restauración en todo el interior han sido más notables, desde la eliminación de humedades o el cosido de grietas, hasta re-

Imágenes al principio y final de las obras.

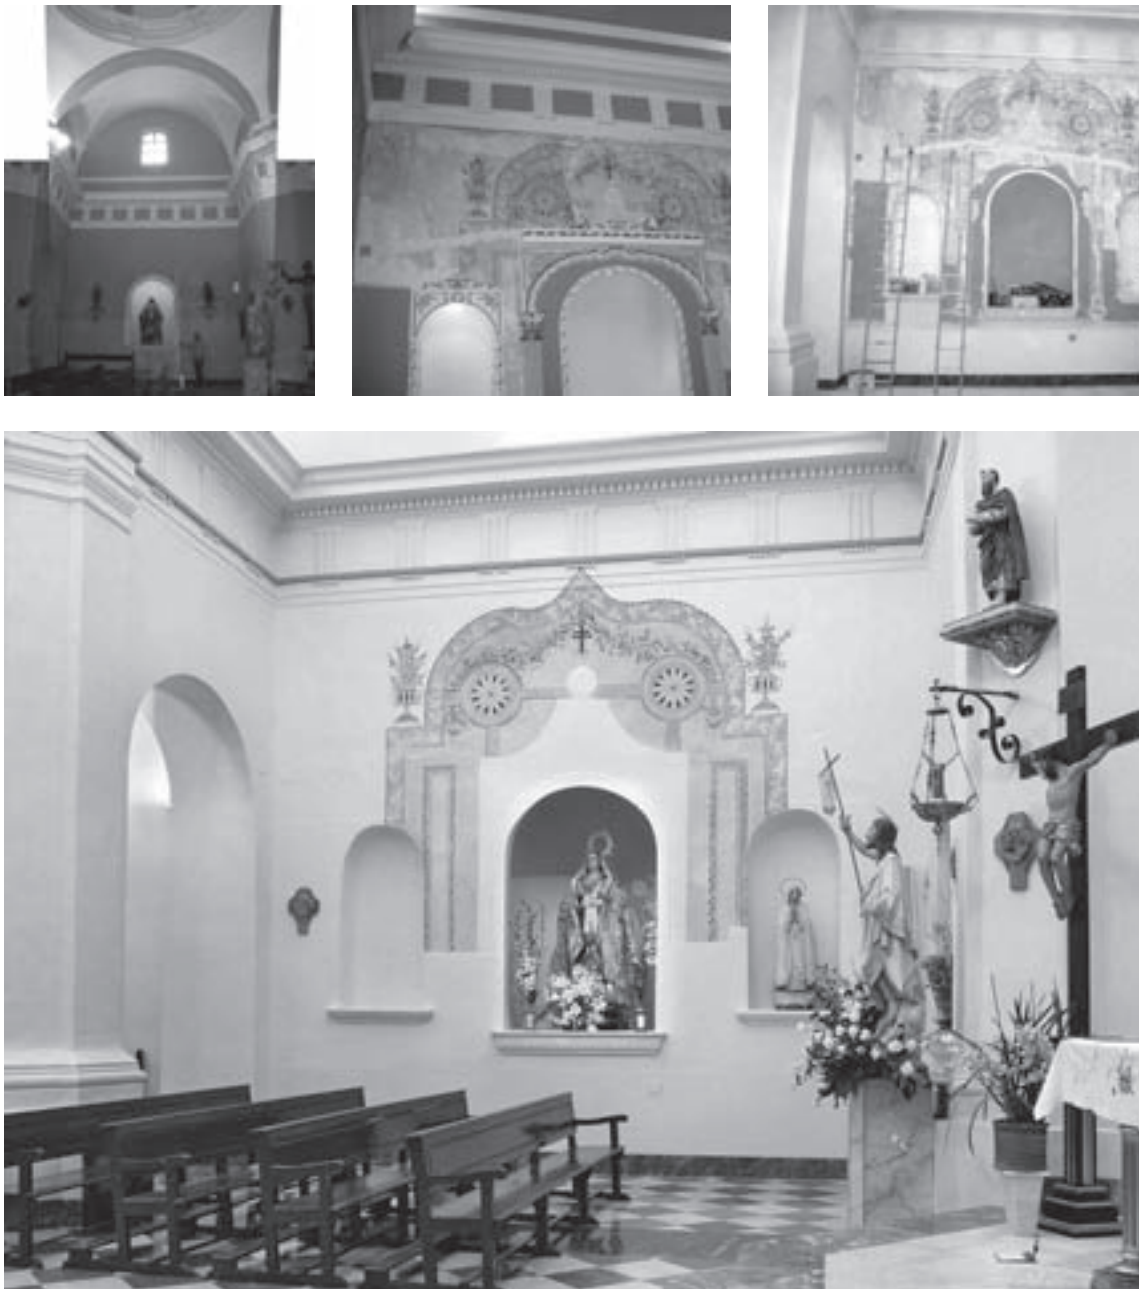
Imágenes durante las obras de restauración.

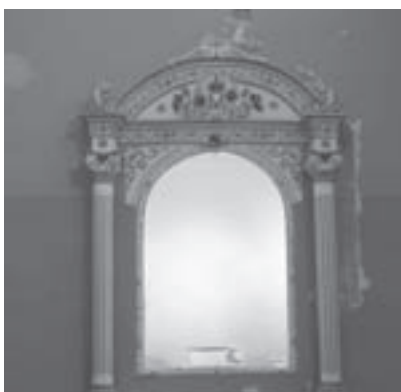
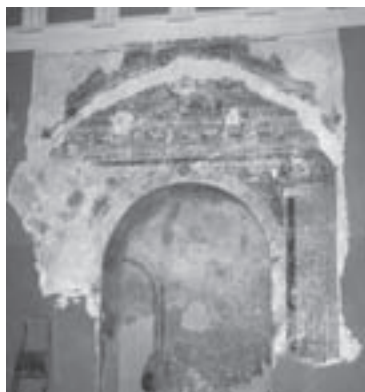
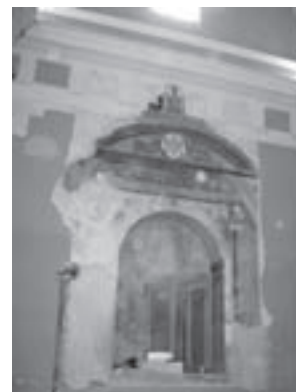
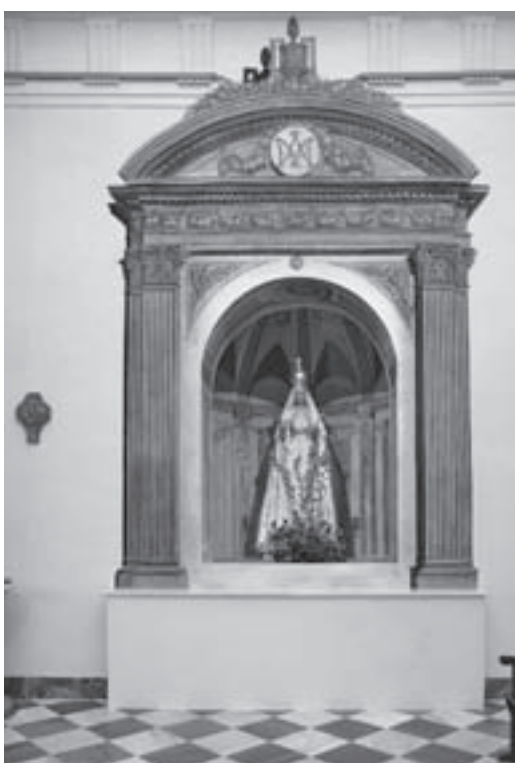
Imágenes durante las obras de restauración.

Los principales deterioros provenían de las humedades de muchas de las partes bajas del perímetro de los paramentos del templo y las pilastras centrales. Junto a esto, existían grietas en los arcos formeros de la cúpula central, las bóvedas del crucero, las cornisas y algunos paramentos verticales dispersos. Además, se apreciaba pérdidas de cohesión entre los materiales, lo que había acarreado pequeñas disgregaciones, fisuras, descomposiciones o bufamientos de unos materiales sobre otros. La reducción de estas humedades se ha procurado mediante una cámara de ventilación realizada bajo el solado de la iglesia, de modo que se procura que la humedad que pueda acumularse en el interior, sumada a aquella que provenga de estratos inferiores, se evapore al contacto de las corrientes de aire.

Las grietas, desplazamientos y fisuras producidas en los distintos elementos de las fábricas se repararon siguiendo un cuidadoso protocolo de actuación. En primer lugar fueron descarnadas dejando la fábrica soporte al descubierto. Seguidamente se aspiraba para eliminar los restos de polvo o suciedad y se procedió a un lavado a presión mediante consolidante de resinas acrílicas y, una vez seca, a la inyección de resinas a base de árido de arena de sílice, cuarzo, bentonita, fibra de vidrio y resina hasta que se igualó con el paramento. El cosido se realizó con varillas de fibra de vidrio de 12 mm de diámetro⁴ más la inyección a baja presión de mortero de

cal hidráulica muy fluido y resinas epoxídicas hasta su saturación. El tapado final se realizó mediante guarnecido con yeso negro, enlucido de yeso blanco en paramentos, tapando así la línea de la grieta y regularizando con los paños verticales u horizontales del paramento y bóvedas. Además del cosido de las grietas, se repararon las zonas deterioradas, o incluso perdidas de las cornisas, localizadas principalmente en las dos esquinas del crucero. Fue necesario izar hasta su cota original dos de ellas, que se encontraban completamente desprendidas. Para ello, se repararon con mortero similar al que existía, pero insertando varillas de fibra de vidrio que aseguraran su correcta sujeción y evitaran su caída. Conjuntamente se retiraron aquellas reintegraciones anteriores, realizadas con mortero de cemento u otros materiales no adecuados para tal fin, y se recuperaron volúmenes perdidos mediante mortero trabadillo de cal y yeso, y varillas de fibra.

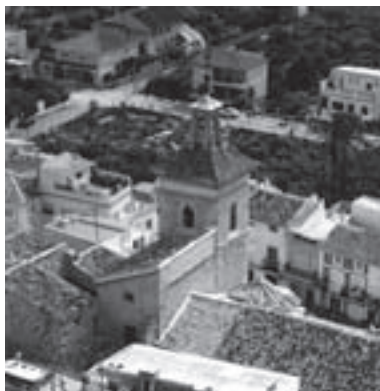
1. Imagen de la iglesia en 1999, antes del comienzo de las obras. Foto: FJLM.

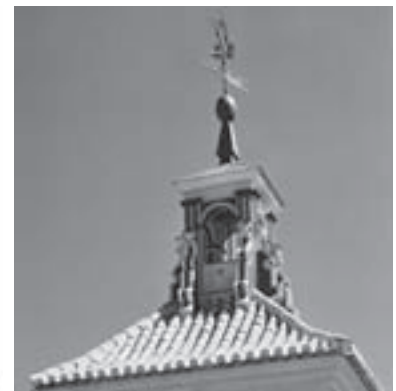
3. Remate de la torre después de las obras. Foto: FJLM.

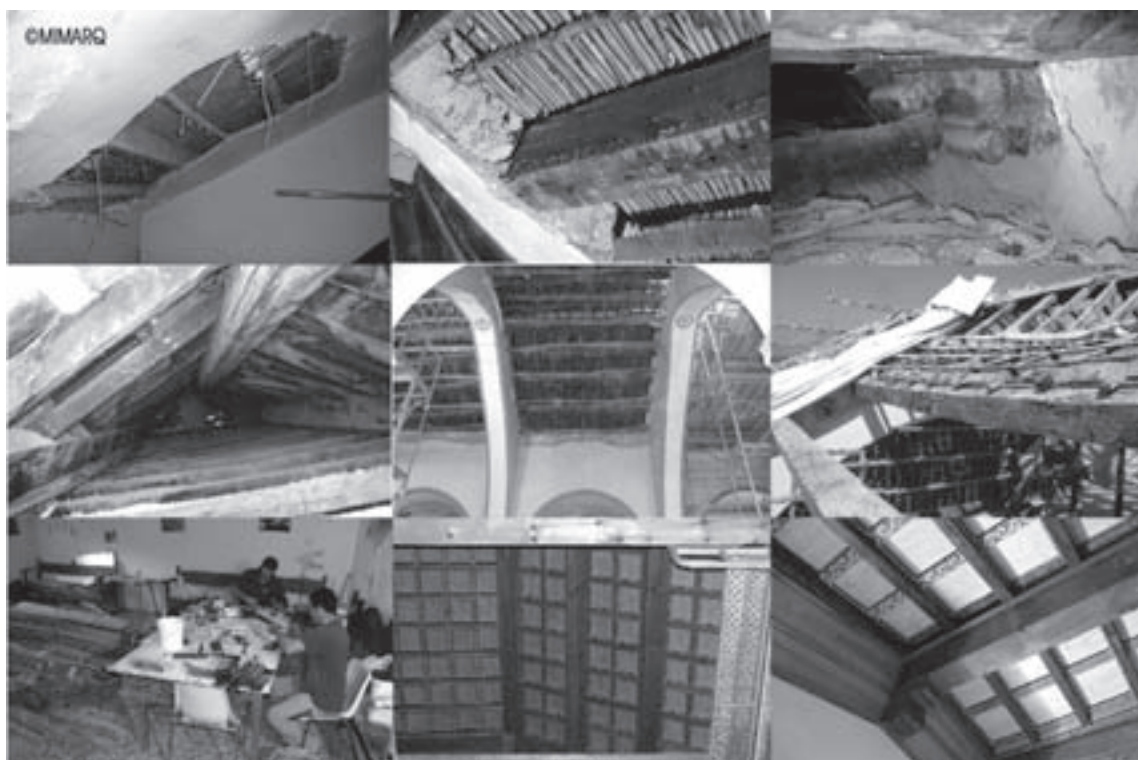
4. Descubrimiento de la techumbre y trabajos de recuperación. Foto y composición: FJLM.

El descubrimiento de mayor calado durante las obras (aunque había algunas noticias anteriores, no se había podido comprobar con total certeza) fue el de los restos de una techumbre de madera a cinta y saetino que, tras varias reparaciones y refuerzos a lo largo de su historia, había ido degradándose hasta quedar ocultada por un falso techo de yeso y cañizo, de esta manera el singular elemento había desaparecido de la memoria del pueblo. A pesar del mal estado de las maderas se pudieron recuperar, a base de paciencia y amor por el trabajo de la empresa Antonio García Rico, alrededor del 50% de los elementos originales y completarlos con otros nuevos siguiendo las leyes de los primeros. Con el fin de contribuir a la conservación de la techumbre

y de no alterar mucho las soluciones de cubierta actuales se construyó una sobrecubierta. La restauración de la techumbre supuso no sólo recuperar el antiguo techo, sino recobrar el espacio valorando la estructura de arcos diafragmáticos que soportan las vigas mediante ménsulas, y ganando altura y luz.

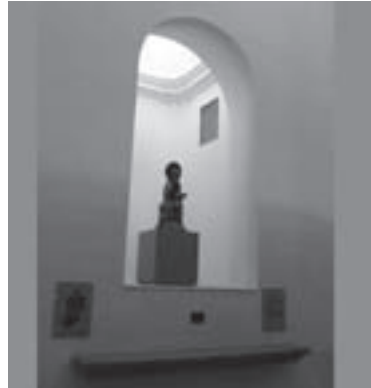
6. Capilla de Nuestro Padre Jesús, después de los trabajos, durante la exposición «Pax Christi». Foto: FJLM.

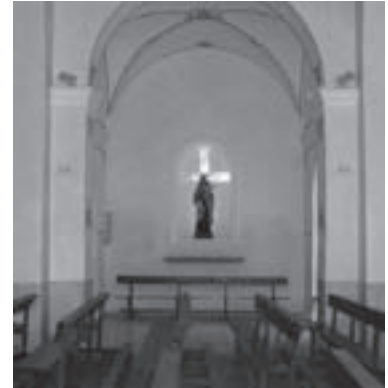
7. Muro Sur, vista interior. Ejemplo de actuación para recuperar el lugar de los antiguos altares. Foto: FJLM.

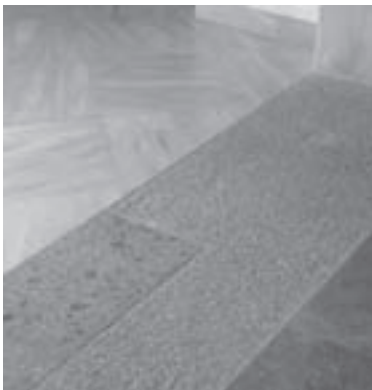
8. Detalle de los nuevos pavimentos de la iglesia. Foto: FJLM.

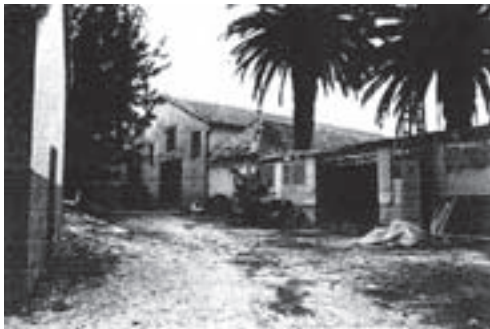
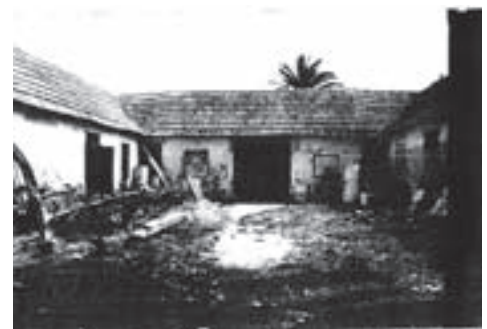
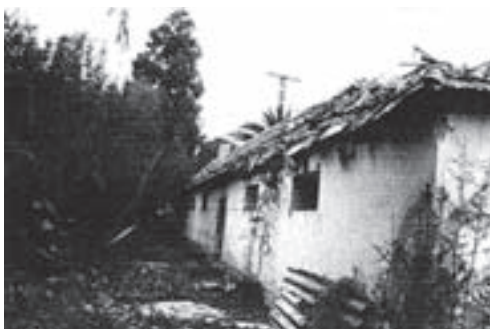
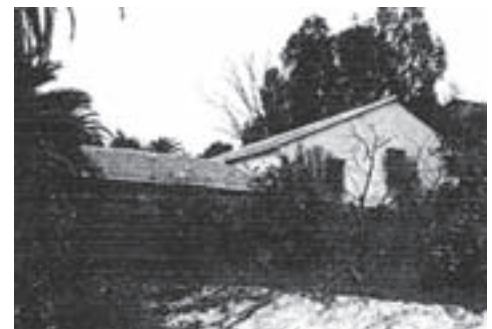
Edificio de las Caballerizas. Estado Inicial

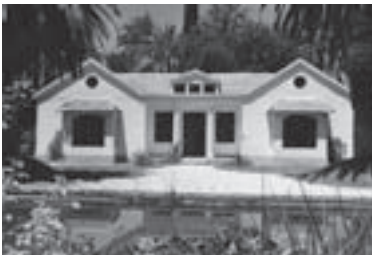
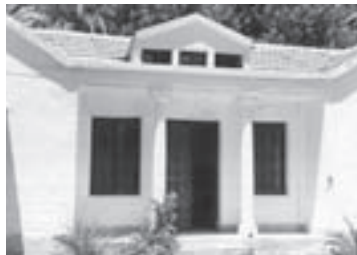
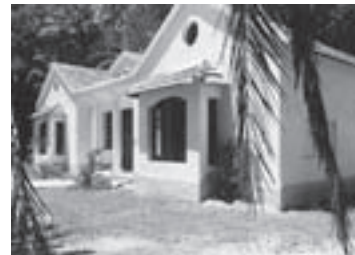
Pabellón Modernista del Tenis. Estado Inicial

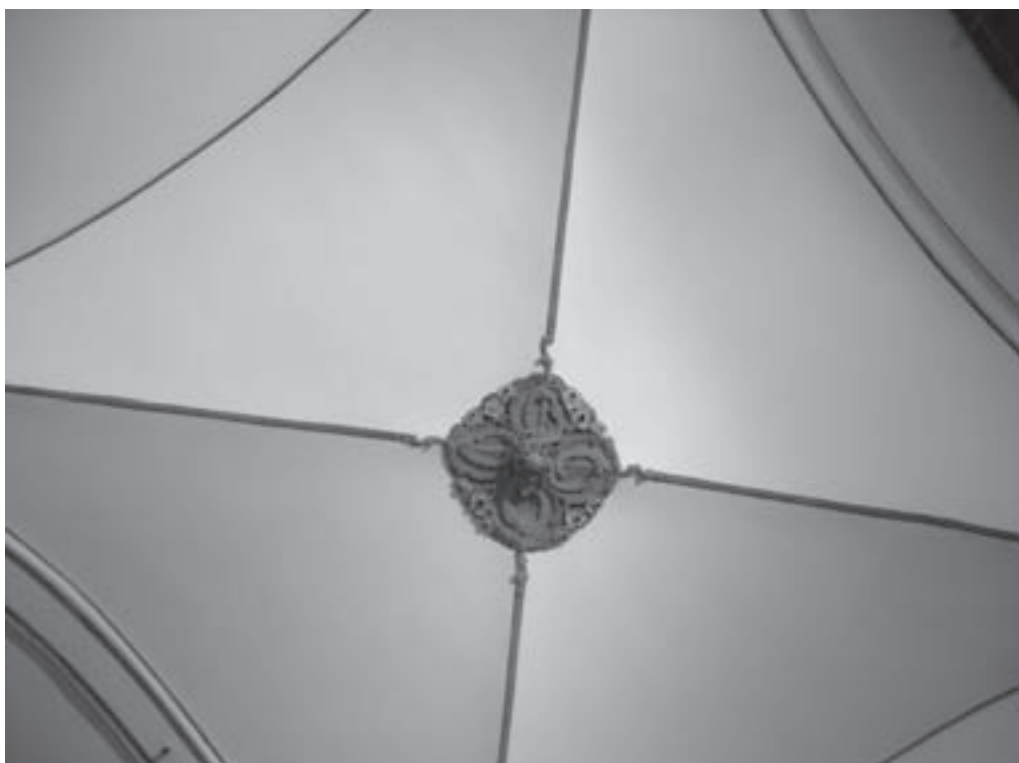
Básicamente en la Capilla se efectuaron labores de reparación de las numerosas grietas aparecidas sobre muros y bóvedas, saneado de muros gravemente afectados por la humedad y una recuperación de los esquemas cromáticos originales tanto en los elementos decorativos en yeserías, como en las líneas que resaltaban la propia arquitectura de la sala. En relación con este último apartado, aparecieron fragmentos puntuales, aunque importantes en tamaño, de líneas curvas en tono verde remarcando las aristas de las bóvedas y el muro de cerramiento; mientras

Foto 2. Resultado final de una de las bóvedas de la Capilla anexa.

en la policromía de los relieves se utilizan intensos tonos de color que, a pesar de no haber podido ser conservados los originales por su mal estado de conservación, sí nos ha permitido a través de la estratigrafía realizada recuperar su aspecto fiel al esquema original (Foto 2).
