XXI JORNADAS
DE PATRIMONIO
CULTURAL DE LA
REGIÓN DE MURCIA

CARTAGENA, VALLE DE RICOTE,
MULA, CEHEGÍN Y MURCIA

2010

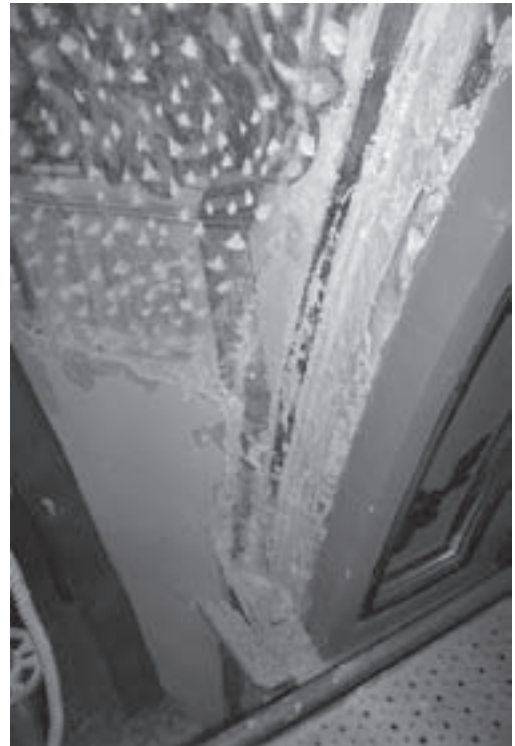
Tras la aproximación a la obra se detectan una serie de elementos superpuestos en la zona central de cada una de las pechinas, realizados en yesos y con figuras de cartón piedra, cuyo policromado es más que inapropiado. Se realizan catas y se detecta la presencia de la decoración original perimetral, muy similar a la aparecida en la cúpula, bajo la actual, mientras que la zona central ha sido picada completamente para que agarren los yesos de esta decoración reciente, desapareciendo por completo cualquier resto decorativo (Foto 3).

Foto 3. Descubriendo decoración en pechinas.

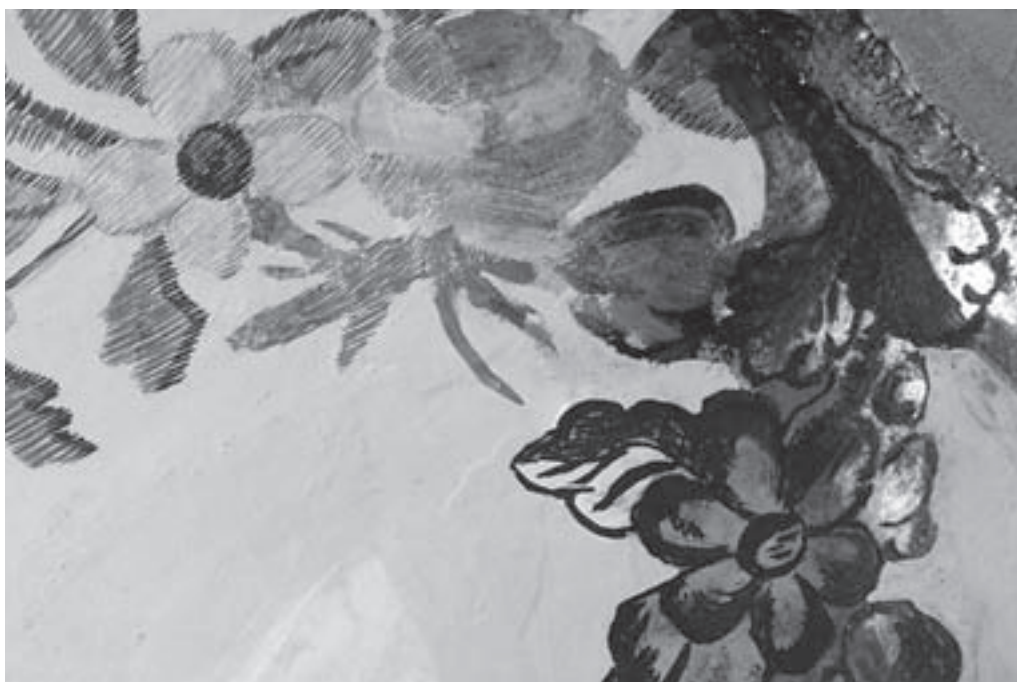
Foto 4. Reintegraciones con *regattino* en bóveda del presbiterio.

Las reintegraciones sobre carencias decorativas se efectuaron con el resanado de la decoración en plata corlada, la reintegración cromática, combinando la técnica del *regattino* (Foto 4), en pequeñas lagunas de pintura mural, y las tintas planas en zonas decorativas perdidas de cenefas y cornisas. Finalmente se recortaron todos los elementos decorativos con una pintura lisa de base mineral, en tonos similares a los aparecidos tras el estudio de originales de los distintos paramentos.

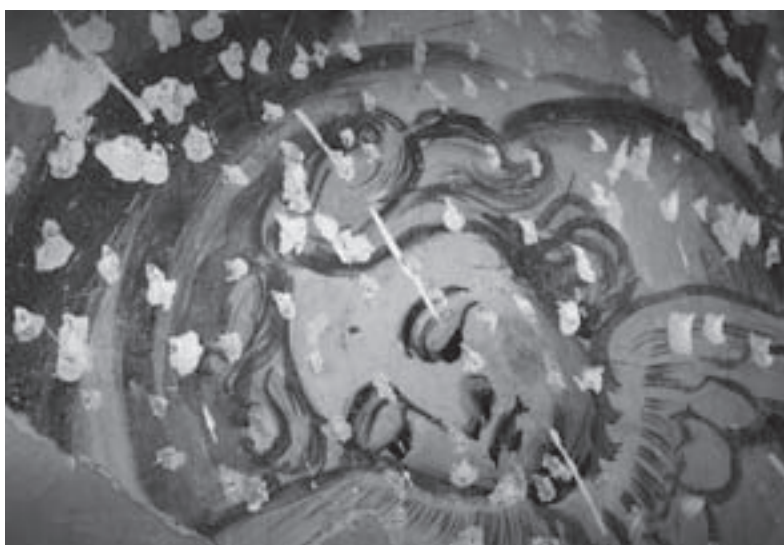
Al eliminar la gruesa capa de enlucidos que cubría las pinturas, encontramos una superficie de capa pictórica en un lamentable estado de conservación, pero especialmente por motivo de su ocultamiento, es decir, que no fue cubierto aparentemente por su mal estado de conservación, aunque han aparecido algunas grietas, pues las pinturas, tras su limpieza y consolidación, al margen de los numerosísimos picados efectuados para facilitar el agarre de los enlucidos superpuestos (Foto 5), se nos presentan espléndidamente conservadas y definidas.

Foto 5. Detalle de la pintura del retablo durante su descubrimiento.

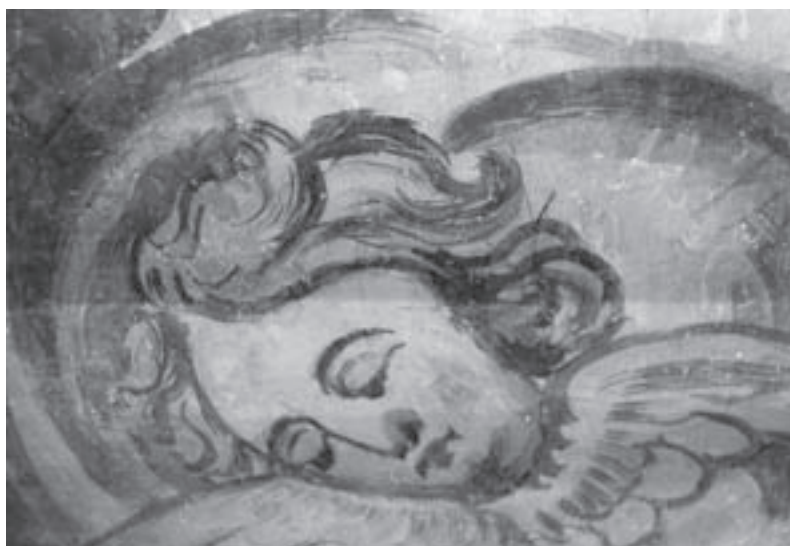
Foto 5 bis. Detalle de la pintura restaurada.

Las reintegraciones de la capa pictórica perdida, en las numerosísimas pequeñas lagunas, se realizó de forma no diferenciada (Foto 5 bis), empleando pinturas específicas para restauración por su carácter reversible. En las de mayor entidad, se procedió con la técnica del *regattino* simple, reintegrando las faltas cromáticamente pero haciéndolas distinguir de las originales mediante un fino rayado apreciable.

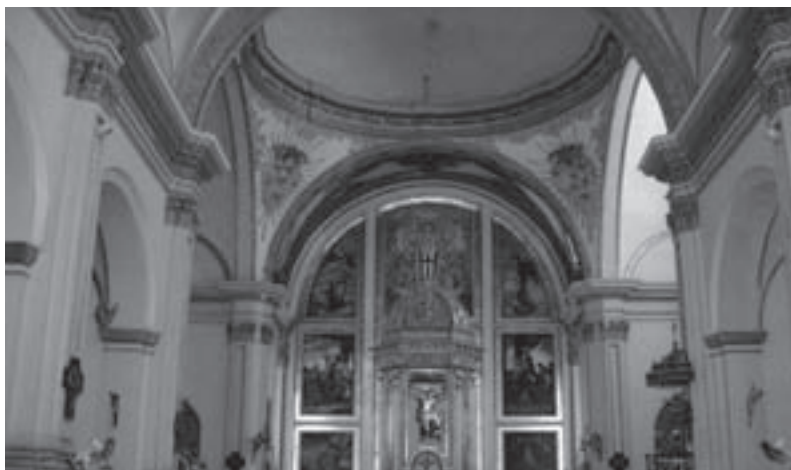
Foto 7. Aspecto inicial de la cabecera de San Miguel de Mula.

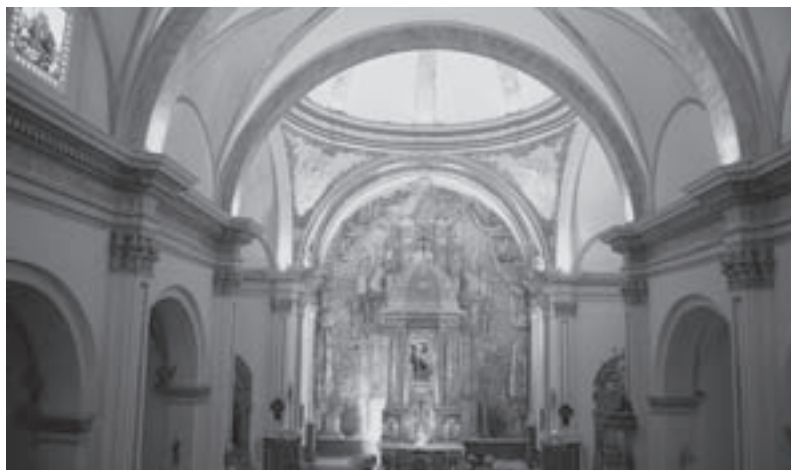
Foto 8. Cabecera de San Miguel de Mula tras su restauración.

Es mucho lo que todavía queda por hacer en el interior de la iglesia de San Miguel Arcángel de Mula, a la espera de poder continuar esta ardua y costosa labor, podemos afirmar que lo recuperado hasta la fecha cambia sustancialmente su visión (Fotos 6, 7 y 8), con una auténtica explosión de color cargada de simbolismo que enriquece histórica, artística e iconográficamente el interior de este templo.

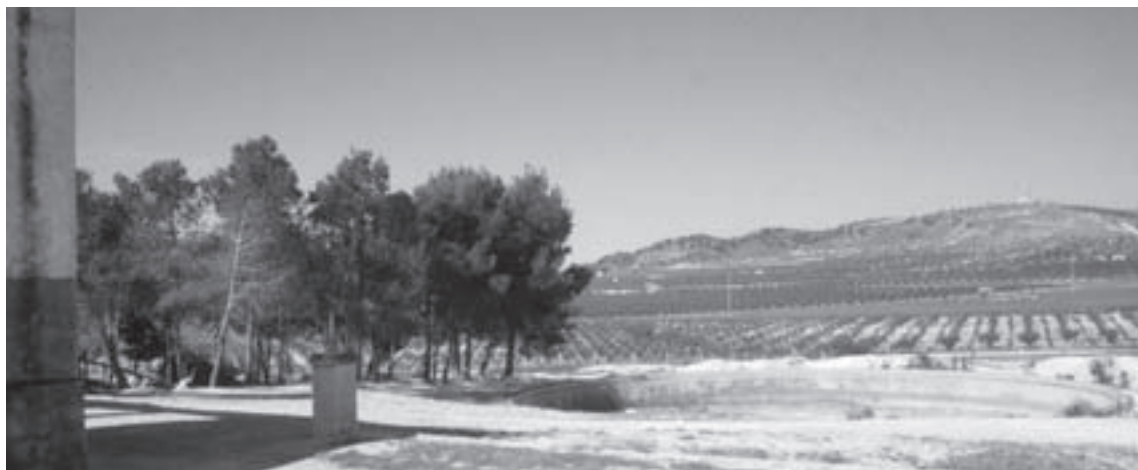
1 estado inicial: La Rafa, depósito y edificio de la sericícola hacia 1989

En 1989 La Rafa se muestra como un espacio deteriorado: La retícula de moreras de la antigua explotación de la seda está incompleta, árboles secos o caídos, las construcciones anexas: oficinas, torre y depósito ruinosas, sin uso. El suelo degradado, el pinar muy dañado. El nacimiento de La Rafa seco y la acequia y edificios auxiliares en estado ruinoso. No se realiza ninguna actividad en ese lugar. (foto 1).

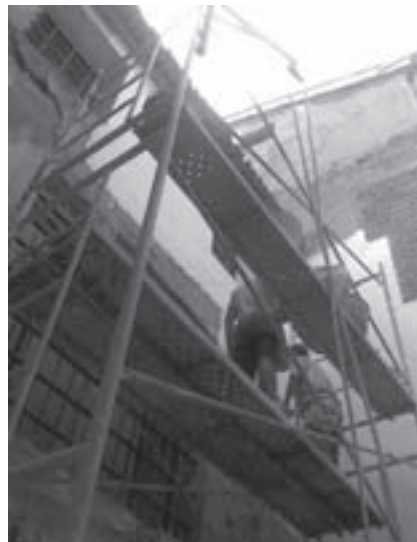
Imagen 3. Trabajos en fachadas, patio interior

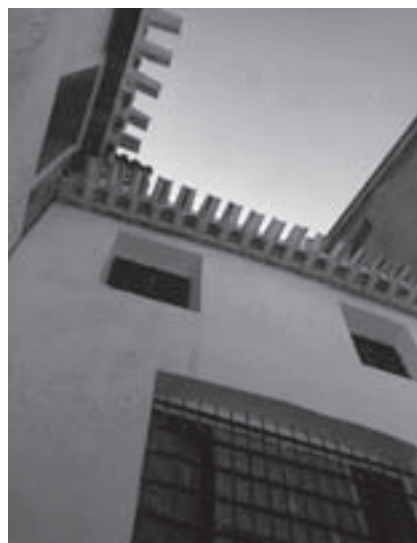
Imagen 4. Fachadas patio interior, tras las obras

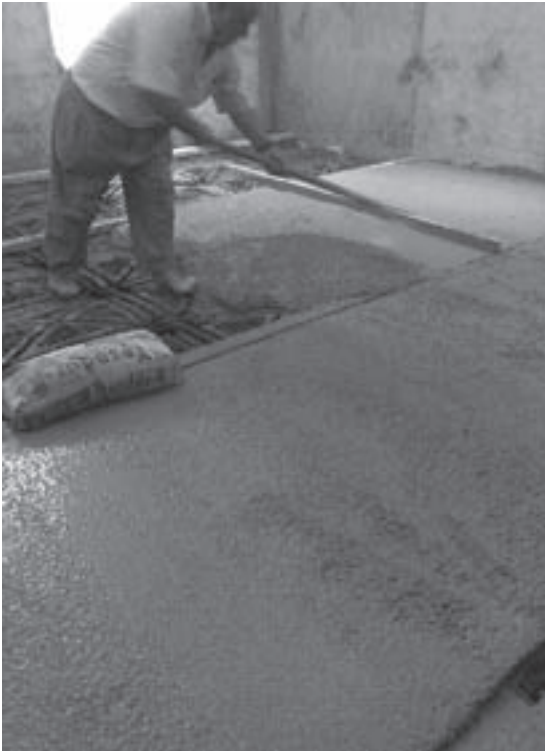
Imagen 7. Vertido de hormigón sobre mallazo y casetón perdido.

En la capilla del Santísimo, una vez concluida la zanja y metida en ella parte de las instalaciones, se construyó un forjado sanitario de igual forma que en la sala contigua (sacristía), excepto en la superficie ocupada por la zanja, que se dejó abierta con la intención de terminar de colocar el resto de instalaciones. En la zanja se introdujo, la preinstalación de aire acondicionado, eléctrica, saneamiento, y abastecimiento de aguas. Una vez que se terminó con las instalaciones, se colocaron unas piezas de polietileno en "iglú" como tapa de la zanja, seguidas del mallazo y el hormigonado de la

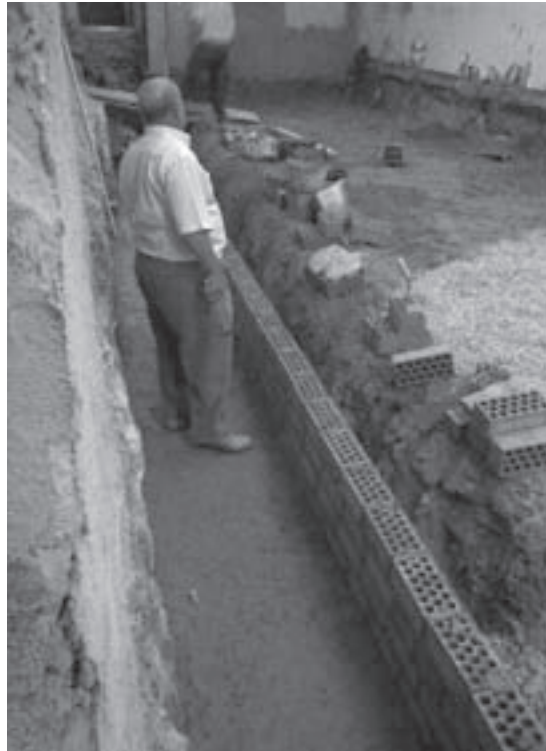
Imagen 8. Ejecución de la prolongación de la zanja hasta el patio interior.

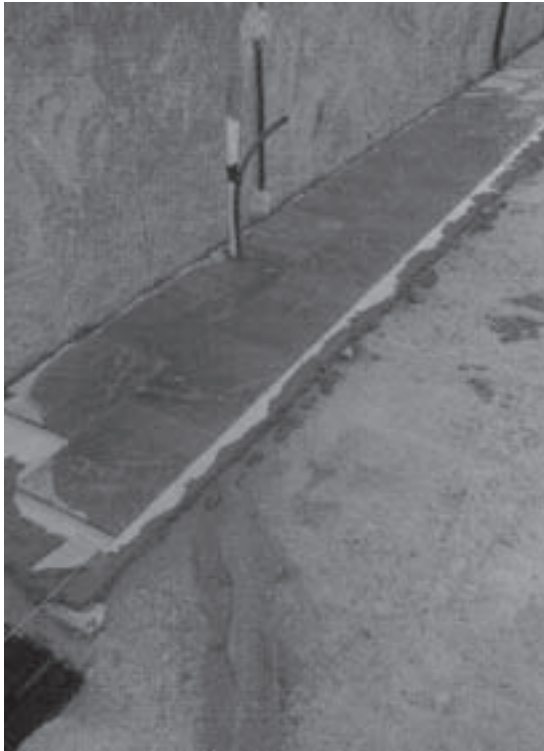
Imagen 9. Hiladas de arranque a escuadra con la pared.

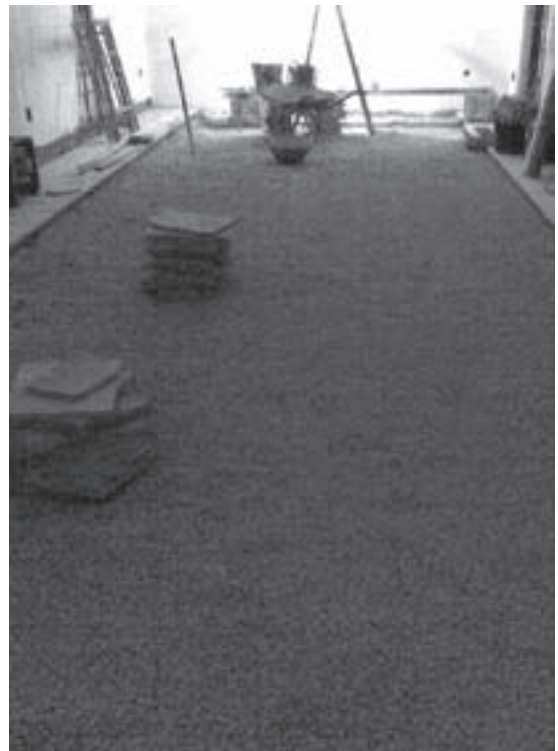
Imagen 10. Perímetro solado a trabajuntas y cama de grava.

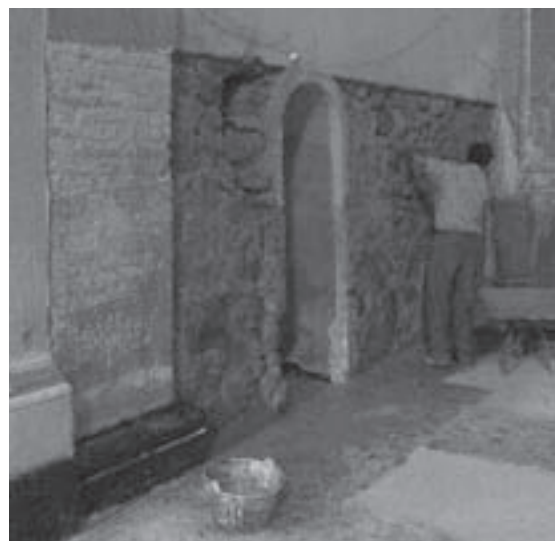
Imagen 11. Actuaciones sobre muros.

La primera actuación en esta zona fue el picado de zócalos de los muros y basamento de pilares, a una altura de aproximadamente 1,80 m, esta equivale a la altura de accesión capilar antes mencionada. Se retiraban los escombros, humedecían las zonas de picado y se realizaba un enfoscado maestreado con mortero de cemento.

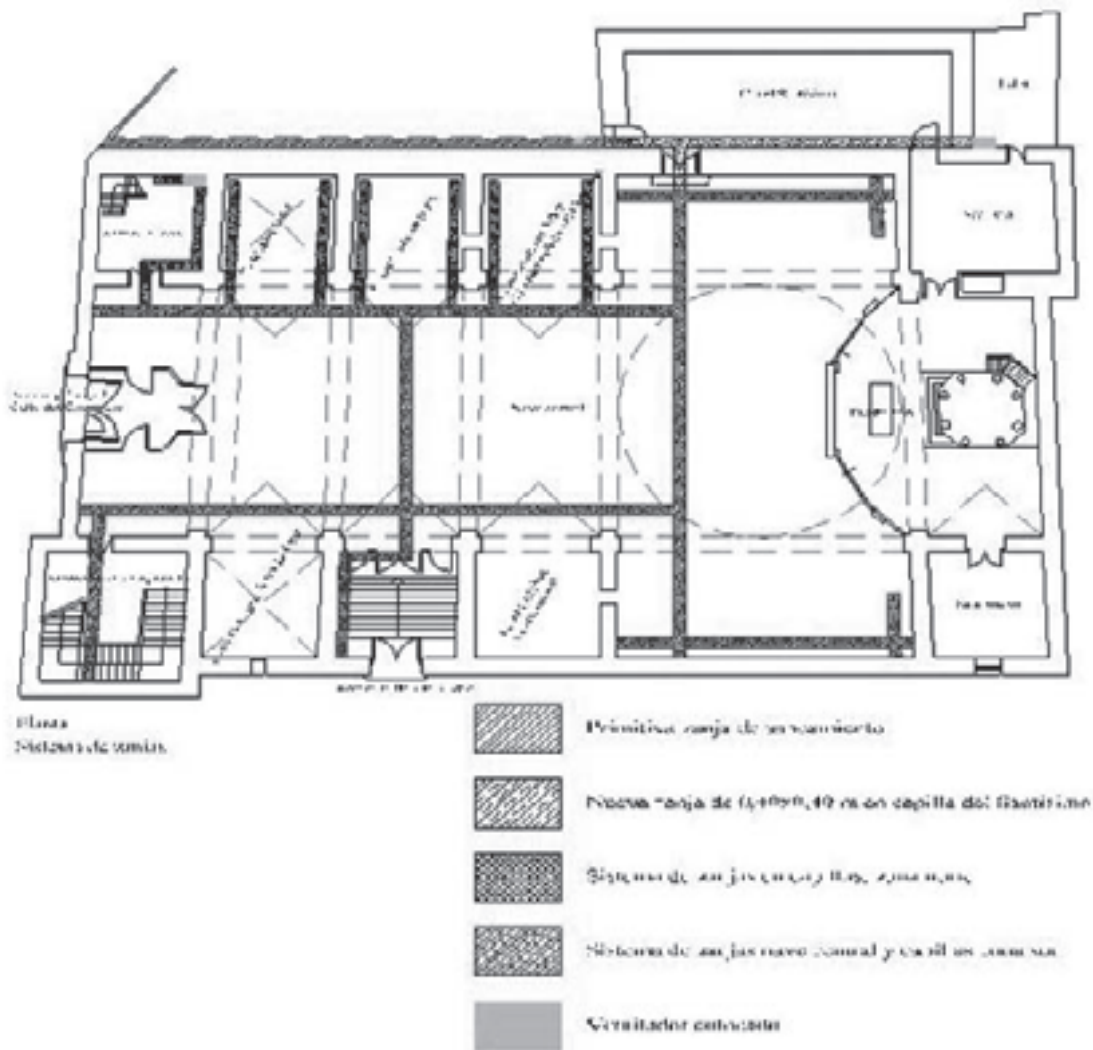
Imagen 12. Red de zanjas a ejecutar en la obra.

En las capillas laterales del lado norte se excavaron zanjas de 40x40 cm con medios mecánicos en todo su perímetro, teniendo forma en “U” e interconectadas entre sí.

Se realizaron dos muretes de ladrillo perforado a ambos lados aunque en algún caso sólo se realizó uno, el ladrillo se colocó de canto, para favorecer el paso del aire y su ventilación. La separación existente entre el murete y el terreno se relleno de grava, se colocaron conductos de pvc de 90 mm de diámetro en forma de “L” empotrados en el muro y enterrados en el terreno hasta el interior de la zanja para permitir la circulación de aire. Para tapar la zanja se usó rasilla machihembrada de 50 cm, la cual se cubriría con una capa de 2 cm de mortero de cemento, además se extendió una cama de grava en toda la superficie de las capillas, sobre esta se dispuso una capa de mortero de cemento de 2 cm, para poder colocar encima, una lamina de polietileno rígido nodular y evitar así que esta se pinche. Esta lámina nodular tiene por función impedir la

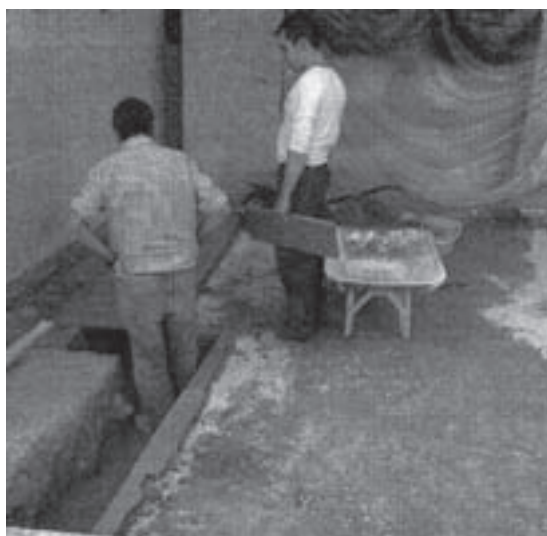
Imagen 13. Ejecución de zanjas en capillas.

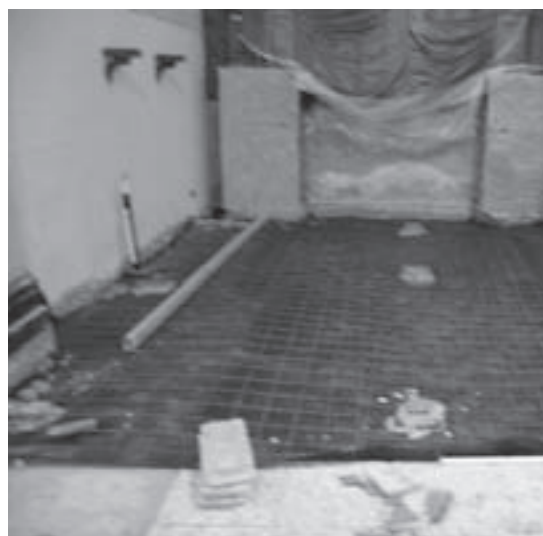
Imagen 14. Capilla lista para el hormigonado.

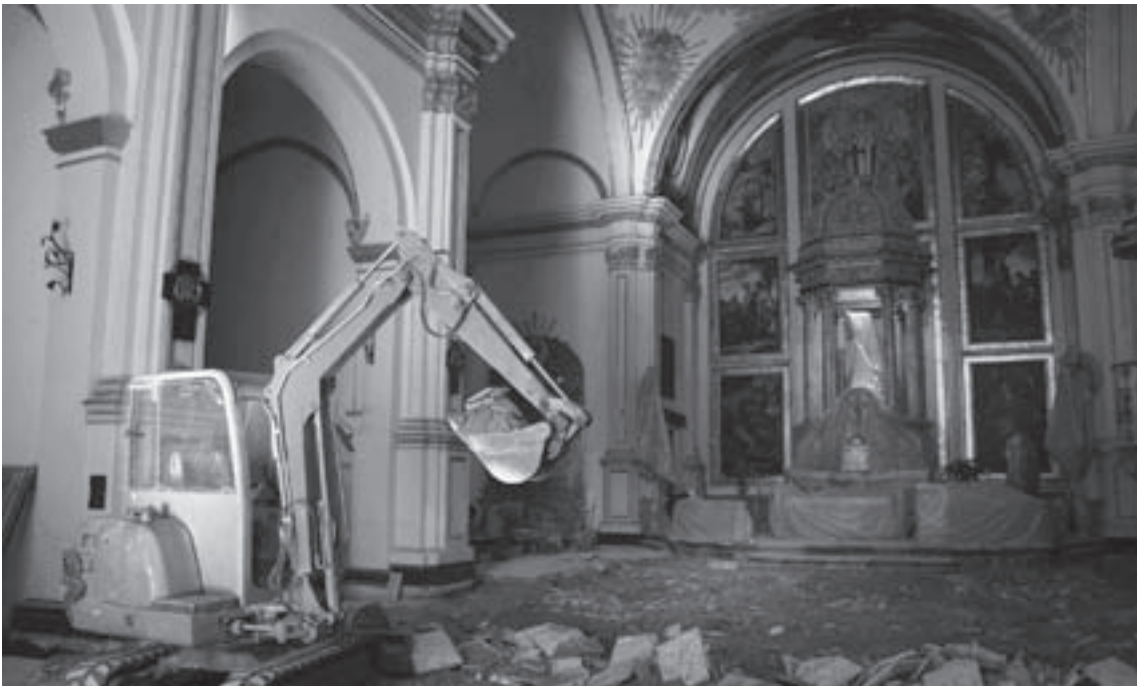
Imagen 15. Trabajos de demolición del pavimento y movimieto de tierra: maquinaria empleada.

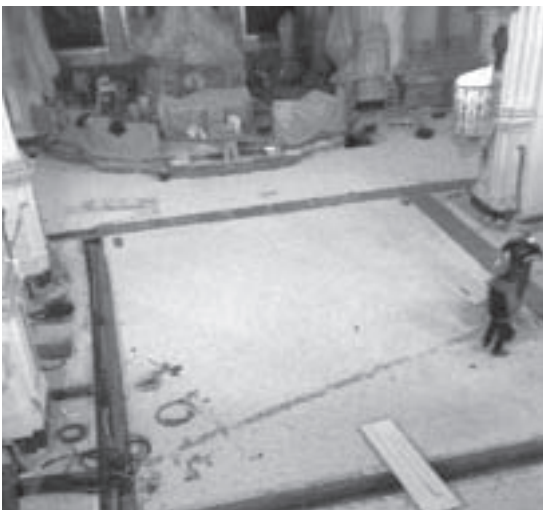
Imagen 16. Cama de grava y tapado de zanjas.

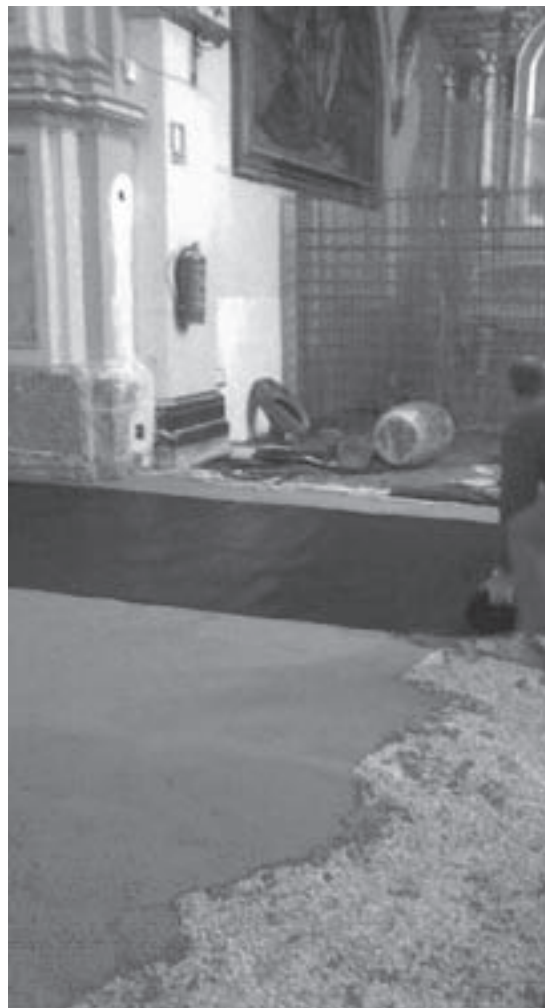
Imagen 17. Capa de mortero para protección de la lámina.

Para protección de la lámina de polietileno rígido nodular que se colocó en toda la superficie excepto en las zonas con forjado sanitario, se extendió una capa de mortero de cemento de 2-3 cm de espesor, disponiendo en ella dicha lámina y sobre esta el mallazo. En la cancela de la entrada principal se aprovechará la ligera pendiente para que en el portón izquierdo se haga un acceso para minusválidos

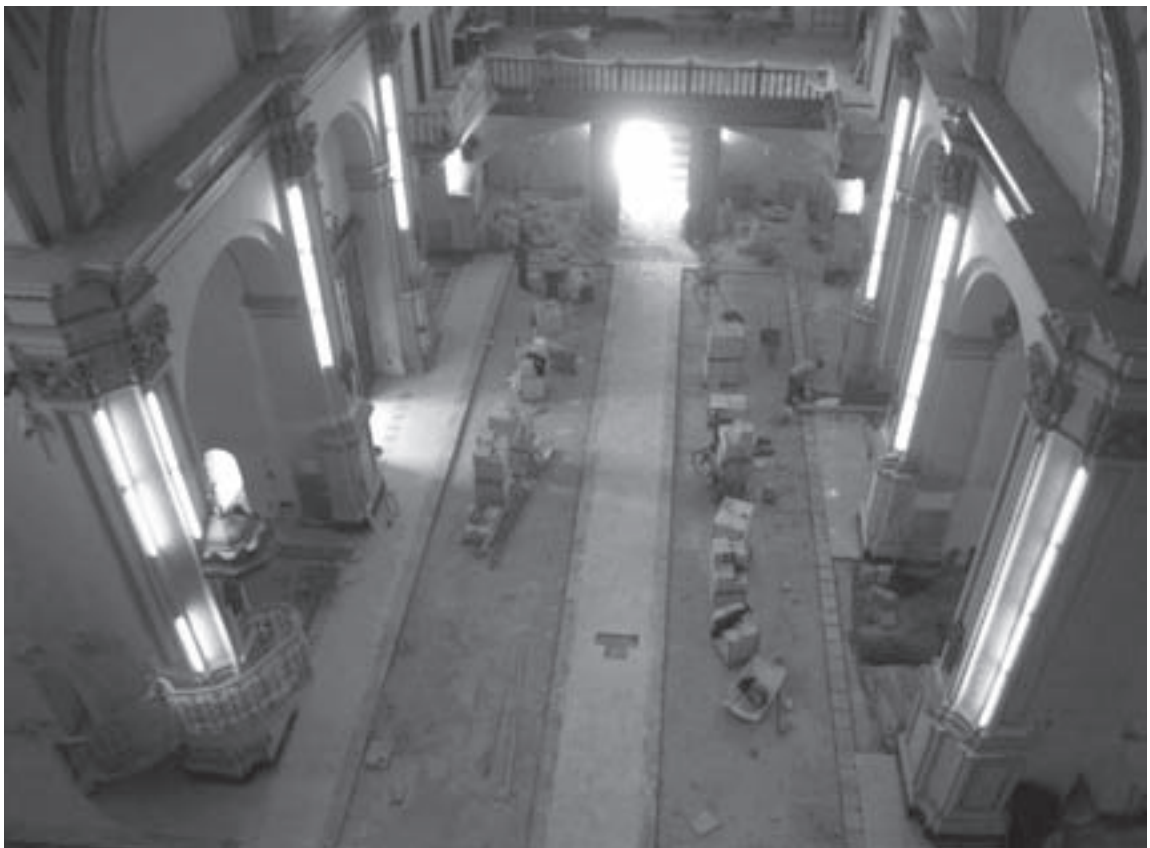
Imagen 18. Vista de la colocación del pavimento en la nave central.

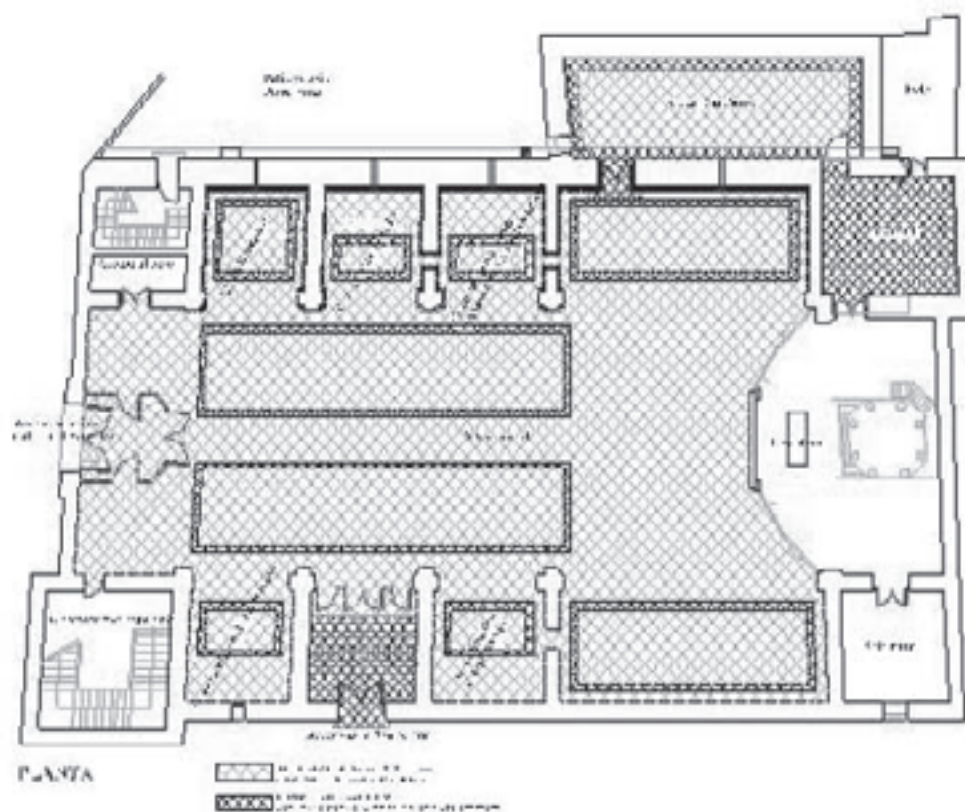
Imagen 19. Disposición de cenefas y paramentos verticales saneados.

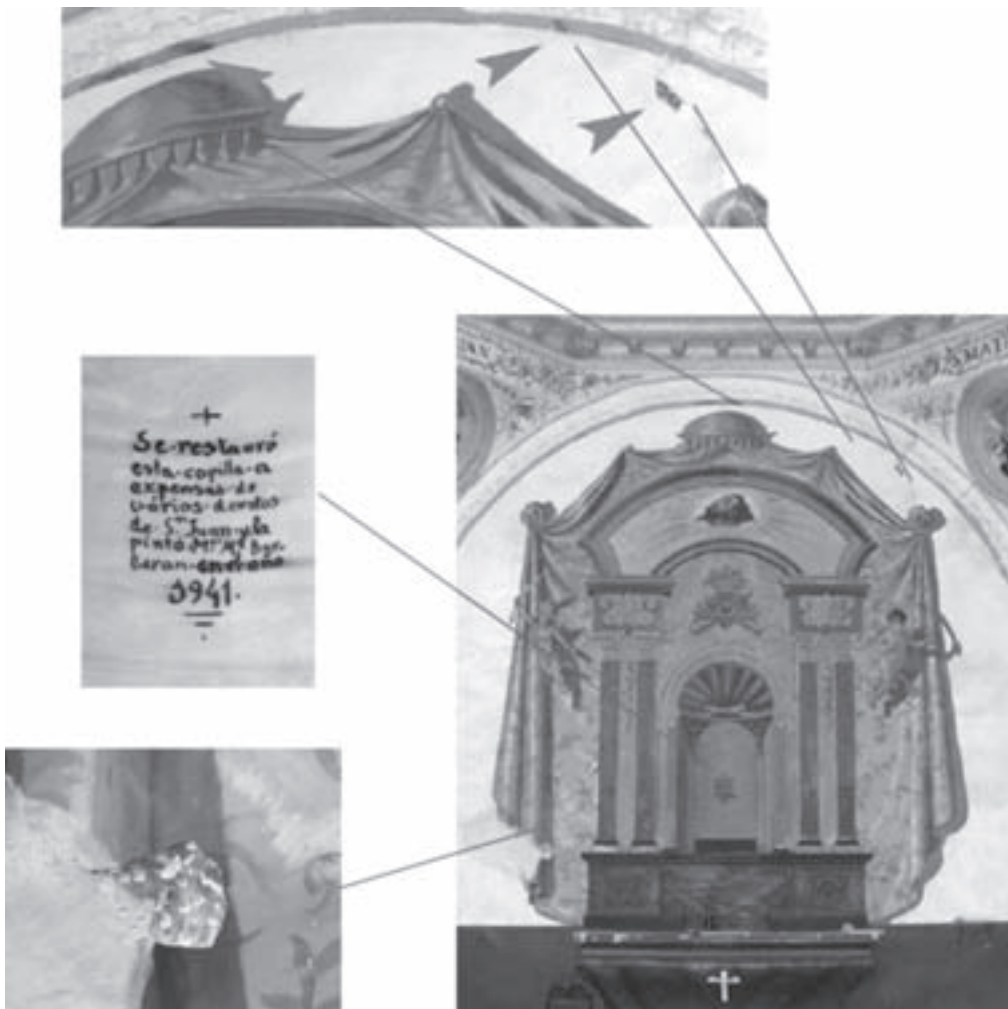
Restos de un retablo existente bajo el trampantojo actual (realizado en torno a 1941), el cual deja ver los restos, pues las dimensiones y traza del original, exceden la del repinte y, además, los desprendimientos de pintura muestran restos por debajo.

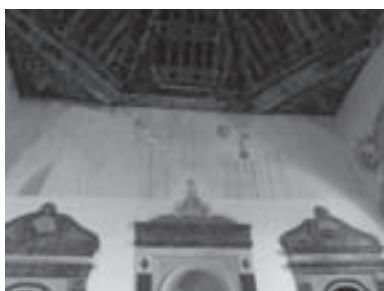
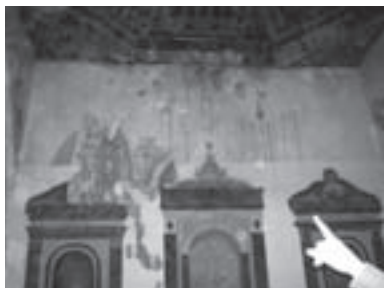
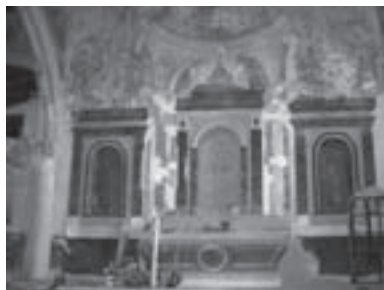
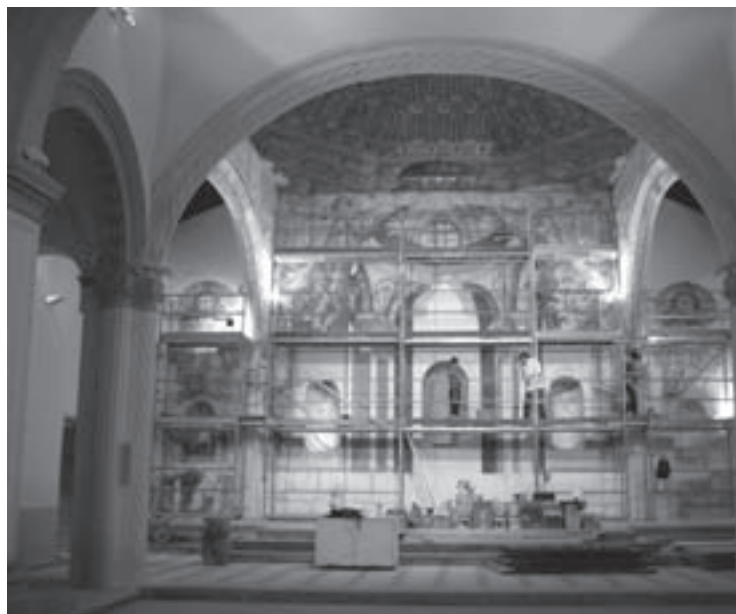
Izquierda: Arriba, estado previo antes de las obras. Centro, aparición de los primeros indicios. Debajo, tras la primera campaña de limpieza. Abajo derecha: estado en el que se encuentran en Septiembre 2010 los trabajos de recuperación de las pinturas murales.

A partir de este punto, se inicia el trabajo de los restauradores, que han llevado a cabo los trabajos de restauración de la decoración de la armadura del presbiterio, recuperación de trampantojos y retablos (por ejemplo, estas cuatro fotografías muestran sucesivos momentos en la intervención sobre el frontal del altar mayor).

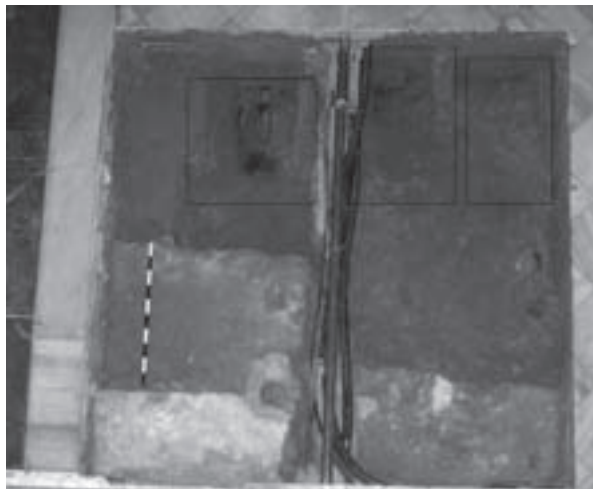
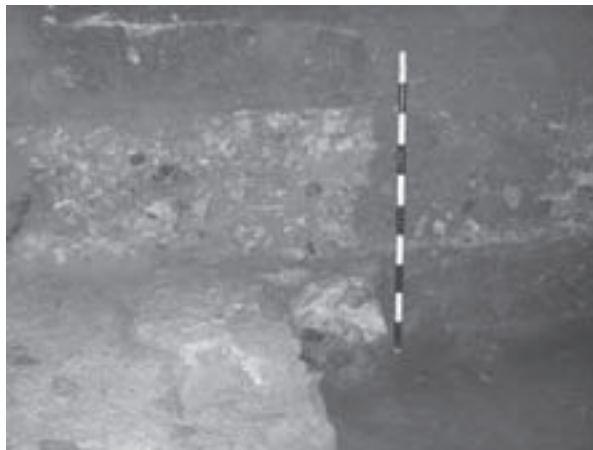
Sin embargo, en el sector más próximo al perfil norte del cuadro aparecía una fosa rectangular de inhumación, rellena de tierra suelta y oscura con restos óseos y escombros, que estaba delimitada por dos muros de adobe recortados por la fosa de cimentación de los pilares, más el arranque de la bóveda de otro nicho de enterramiento, consistente en una serie de ladrillos macizos, dispuestos a modo de bóveda de cañón, con una anchura de 0,60 m y limitado por otro muro de adobe. Las tres fosas de enterramiento se han señalado en esta fotografía.

Una vez documentados los restos hallados en el interior de los nichos, se procedió a su desmontaje para continuar la excavación, que dio como resultado un nuevo suelo de argamasa de cal y canto sobre tapial calicastro de gran potencia. Encima de este suelo había abundante presencia de material de construcción, especialmente yesos tallados con restos de pintura

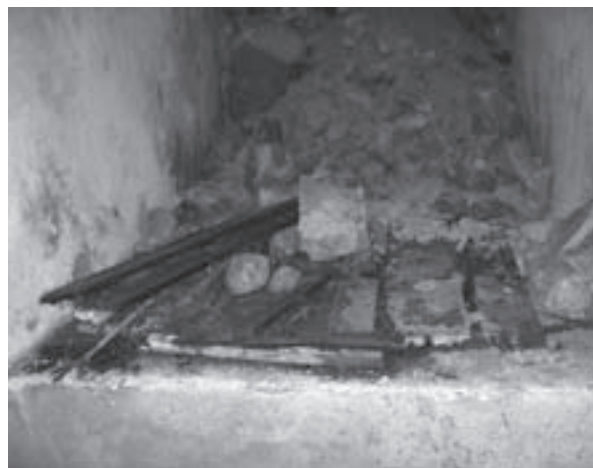
De igual manera se procedió a la excavación del Panteón familiar del Conde Floridablanca, en la Capilla de la Comunión o de la Sagrada Familia, para lo cual se retiró la lápida funeraria del padre del Conde, D. José Moñino Gómez, que daba paso a una bóveda de carpavel hecha recientemente⁸, cubriendo la escalera de dos tramos en forma de L que descende una cripta rectangular con bóveda de trompas, que enlazaba de dos sectores bien diferenciados: El primero estaba formado por un nicho rectangular de 2,20x1,5 m, sobreelevado con respecto al suelo de la cripta 0,60 m y cubierto por una bóveda de cañón cuyo muro posterior había cedido parcialmente y en donde quedaban fragmentos de un ataúd de madera con hornacina de cristal y cubierta móvil muy degradados, junto con elementos de bronce que correspondían a las asas, herrajes y apliques decorativos de la caja⁹ así como restos del forro interior con encaje de hilo de oro y listeles y bandas de pasamanería (fotografía a la izquierda).

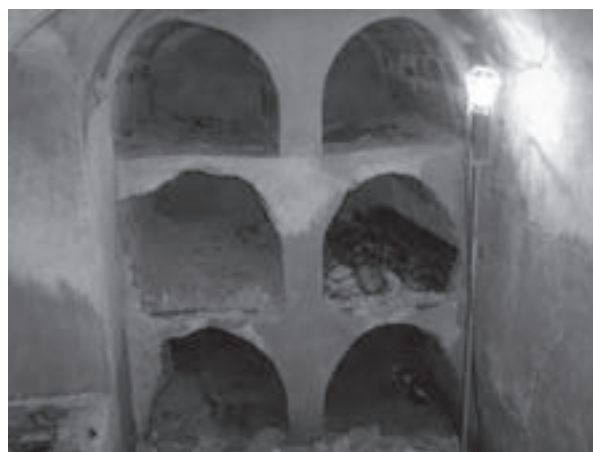
En el segundo sector, se encontraron seis nichos dispuestos a modo de columbario en tres niveles cubiertos por una bóveda de cañón. Todo el conjunto había sido revocado con yeso y cemento como consecuencia de las obras de restauración que había experimentado la iglesia a finales de la década de los ochenta del pasado siglo.

Lamentablemente, la humedad y la ausencia de trabajos de acondicionamiento de los muros y suelos de la cripta habían degradado los revoques y éstos habían caído. Todos los nichos habían sido abiertos y vaciados, quedando algunas maderas de los ataúdes dentro de los mismos y, como quiera que los materiales del derrumbe cubrían parcialmente los nichos, solo se apreciaban unos restos óseos y los elementos de un ataúd que se había abierto y desencajado como consecuencia de la degradación de los materiales orgánicos del mismo¹⁰.

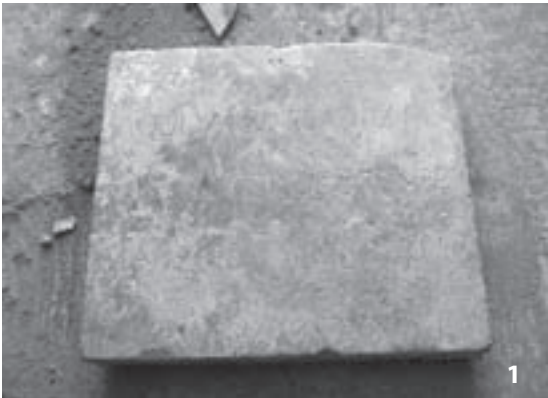
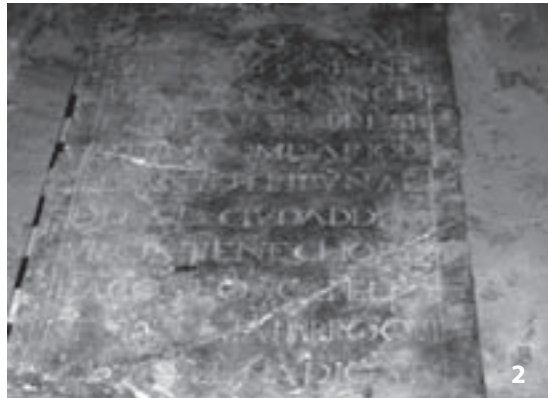
Tras estas dos grandes intervenciones arqueológicas se llevó a cabo la supervisión de la retirada de la capa superficial del templo para la ejecución de una solera ventilada, que dio escasos resultados, salvo algunos restos sin complejión, sillares de caliza oscura pulimentada con molduras semicirculares propias de una escalinata monumental, probablemente la que había en el acceso lateral desde la calle San José en el siglo XVIII y, como más interesante, varias lápidas funerarias como las de Doña Beatriz Fusati (1), D. Ventura Serrano Sánchez de la Parra (2) y D. Juan Bautista Bio (3).

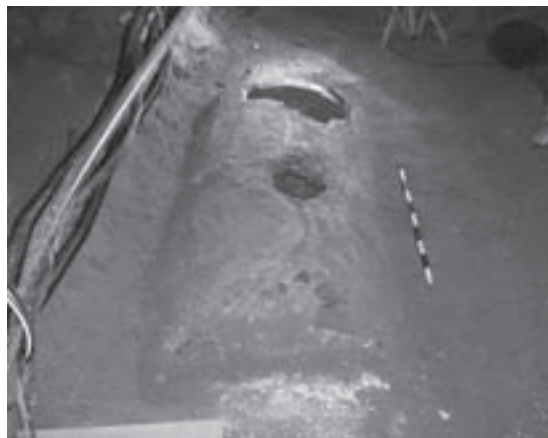
La bóveda estaba realizada con una doble hilada de ladrillos trabados con cal¹². En el interior de la fosa aparecieron restos de ataúd tipo arcón, de sección tronco-piramidal forrado al interior y con bandas de pasamanería verde de 2 cms de ancho sobre los bordes de la caja. No había restos humanos dentro del mismo pero sí restos de calzado y tejido, aparentemente los paños y trenzados propios de un hábito. Por último resaltamos que, si bien en el resto de la iglesia aparecieron algunos restos óseos, con una disposición desordenada en la nave central y algo menos dispersa frente a las

¹² Tras las obras, se han dejado ventiladas a través de las bovedillas cavitti y, sobre la bóveda, se ha ejecutado una capa fina de 3-4 cm de arlita muy ligeramente armada con mallazo de Ø5mm/25/25cm cogida a los conectores perpendiculares a su directriz curva y dejando sobre todo ello una capa de geotextil grapado.

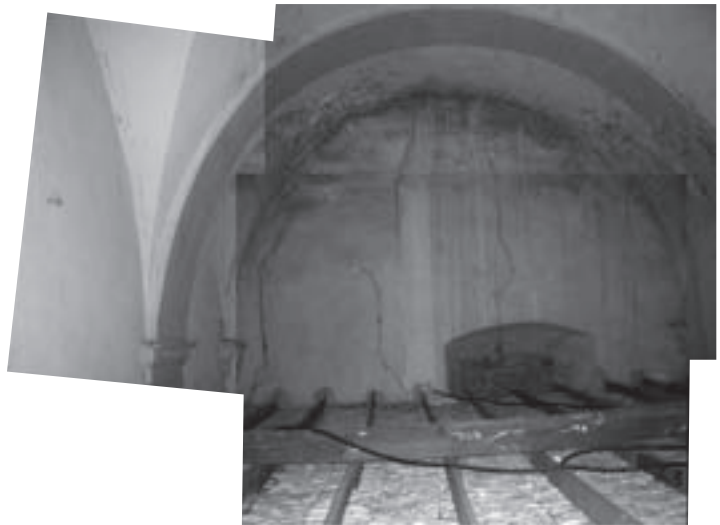
Durante la ejecución de los trabajos pudimos comprobar que en la zona de despacho y sacristía, la disposición de los tabiques y bóvedas no reflejaba una ordenación coherente con la tipología del templo, lo que nos hizo sospechar de graves alteraciones en esa zona. Parecía evidente la existencia de una capilla oculta y mutilada por intervenciones anteriores, junto a la actual sacristía del templo, por lo que se colocó un pequeño andamio y se abrió una pequeña abertura por la que se comprobó su existencia (ver fotografía, realizada a través de un hueco abierto en el falso techo, del espacio sobre el mismo. Se aprecia la bóveda original, así como sus arcos de sustentación, ménsulas, lunetos fingidos en las dos de los extremos, etc... El tabique y el falso techo son claramente espúreos e incluso llegan a cortar un hueco de ventana abocinada.

Vista general del estado previo de la antesacristía. A la izquierda de la fotografía, la puerta de acceso al brazo del crucero, de frente la puerta de acceso a la Capilla Mayor y a la derecha, el tabique que corta completamente la dimensión de la sala.

Las obras de recuperación de esta capilla han incluido el desmontaje de las tabiquerías y falsos techos para, a continuación, recuperar las dimensiones de paso entre esta capilla y la actual sacristía, colocando además una puerta en el muro de comunicación entre ambas¹⁷, así como la reparación de los yesos y pintura. Una vez retirados todos los elementos que se le superpusieron a esta capilla, se ha

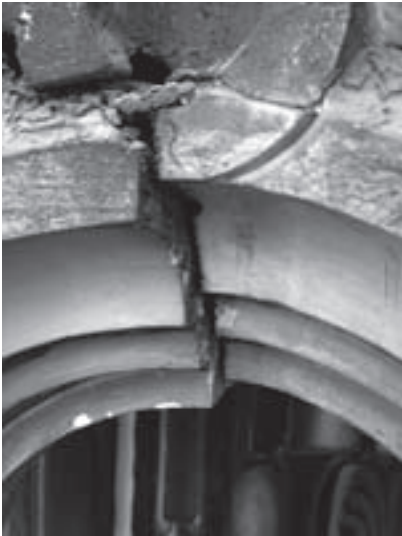
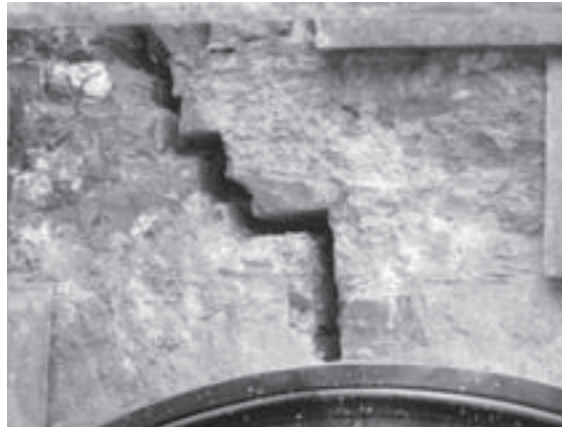
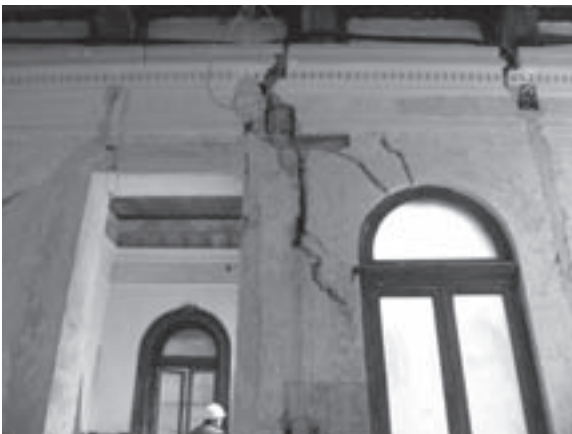
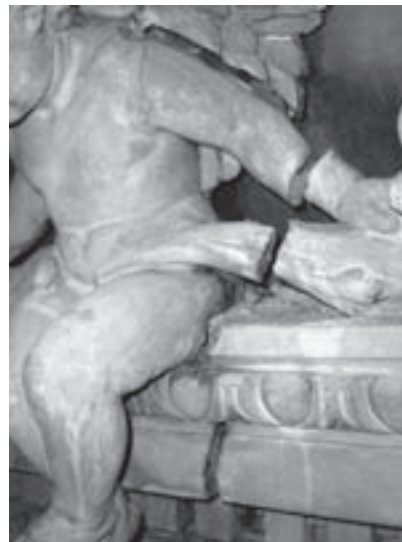
Láminas 1, 2, 3 y 4

- Por una parte, era necesario mantener la capacidad estructural, la **firmeza** de la edificación. En definitiva, que no se cayera.
- El origen de los problemas estructurales del edificio, había que buscarlo en la dinámica de la creación del mismo, como consecuencia de la anexión paulatina de diversos edificios colindantes. Con el agravante, que una de las dos casas iniciales, concretamente la que corresponde con el Salón de Baile, poseía y posee, un semisótano, (en el que se encuentra el Pub “Parlamento”), y por tanto la planta baja algo elevada del nivel de la calle, cota que alcanzaron los edificios anexionados, mediante la incorporación de rellenos.

- Con el tiempo, cada uno de estos edificios, a modo de piezas de un gran puzzle, sufrieron sus propios movimientos diferenciales, agravados por el alto nivel de humedad proporcionado por los mencionados rellenos, grandes absorbedores de agua (higroscopia). Así, aparecieron grandes grietas en los muros, que venían a coincidir, en la mayoría de los casos, con las uniones entre las distintas edificaciones (Láminas 1, 2, 3 y 4), y degradación de las partes bajas de los muros (Lámina 5).

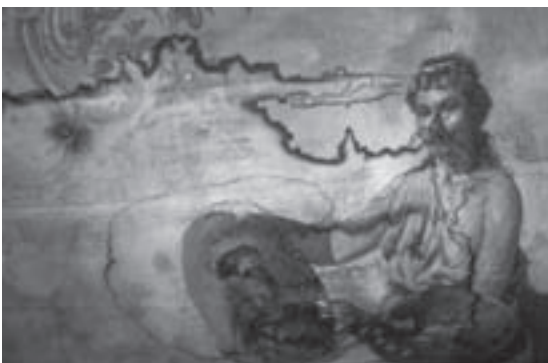
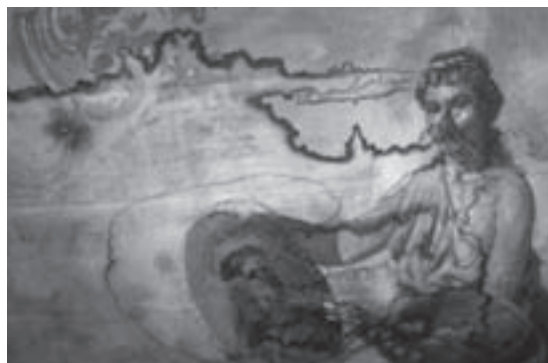
Láminas 11 y 12

- Finalmente, y como aspecto más visible, se encontraban las decoraciones de sus paramentos, la piel del edificio, su **belleza**, lo que vemos y podemos tocar. Estos elementos se encontraban deteriorados y totalmente deslucidos. Los daños de los muros habían afectado a los revestimientos y decoraciones. El paso de los años era evidente. Todas las Salas eran marrones, ocres, fruto de las múltiples capas de pintura, oscurecidas por el humo del tabaco. Así, paredes suelos y techos, en sus diferentes materiales, mármol, yeso o madera, han sido liberados de las múltiples capas de pintura, oscurecidas por el humo, recuperando las bonitas policromías originales que se encontraban ocultas. También las pinturas de los techos se encontraban tremendamente deterioradas (Láminas 11 y 12).

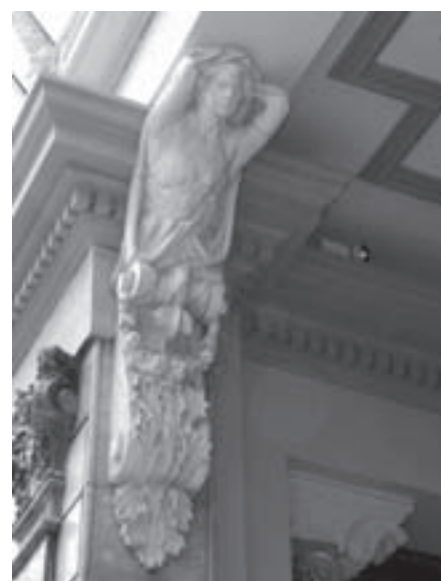
Lámina 15

Hay que destacar la gran cantidad de yeserías (ejecutadas, en su gran mayoría, a principios del siglo XX por el artista madrileño Manuel Castaño) que conforman bellos relieves, y que correctamente tratadas con trampantojos, asemejan aparentes mármoles y sugestivas maderas. Así, los techos de los dos Vestíbulos, del Salón de Billar y del Comedor Inglés, que aparentan vistosos artonados, son en realidad moldes de escayolas muy bien tratados (Lámina 13 y 14). O qué decir de los capiteles, relieves y atlantes de los Pasajes y Vestíbulo Principal, o las paredes del piso superior del Patio Pompeyano que asemejan verdaderos mármoles, se trata, de igual manera, de yesería tratadas (Lámina 15).

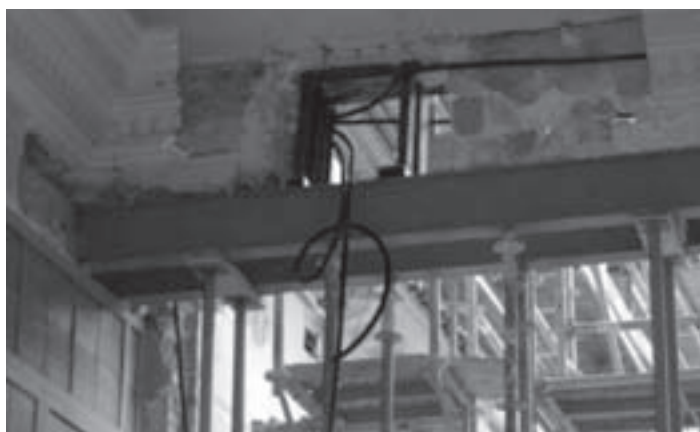
Lámina 16

Hay que tener en cuenta que las catas iniciales aportan una información puntual, que no siempre se corresponde con el estado general del elemento testado. Así, han aparecido dinteles de amplias luces sin apoyo alguno (Lámina 16), forjados inconexos o enormes grietas y oquedades ocultas bajo las decoraciones de escayola, que han requerido los correspondientes refuerzos, evitando de esta manera su colapso.

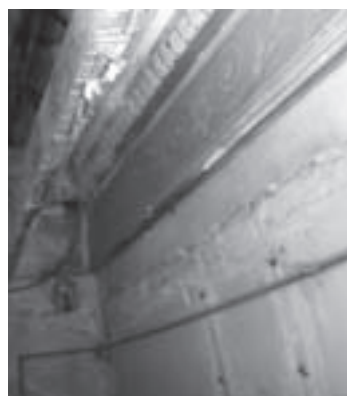
Lámina 17

También los descubrimientos de decoraciones perdidas u ocultas han motivado un cambio en la actuación, orientado a la recuperación de las mismas. Tal es el caso de las espectaculares yeserías del techo del Salón de Té, desplomadas en los años setenta y almacenados algunos restos, como otras tantas cosas, en uno de los trasteros, pudiendo ser recuperadas gracias a una antigua fotografía y mediante un laborioso trabajo de modelado. O bien, las pinturas de los paramentos de la Sala de Armas, descubiertas al desmontar la bóveda del Tocador de Señoras (Lámina 17).

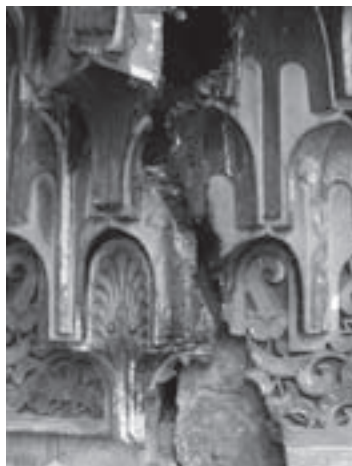
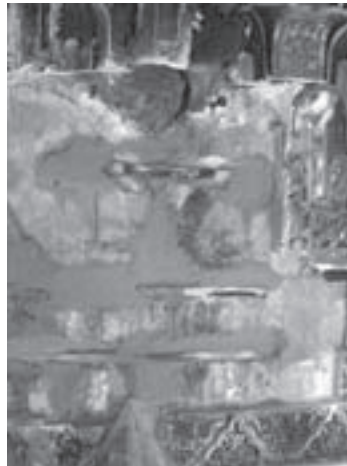
Lámina 20

El Patio Árabe, tremendamente deteriorado y con enormes grietas, requirió el grapado y refuerzo de paramentos (Láminas 19 y 20), procediendo a continuación a la ejecución de moldes de escayola para rehacer parte de las yeserías y mocárabes fragmentados. Posteriormente todo ello fue debidamente tratado con pan de oro y pinturas especiales en colores rojo, azul y crema.

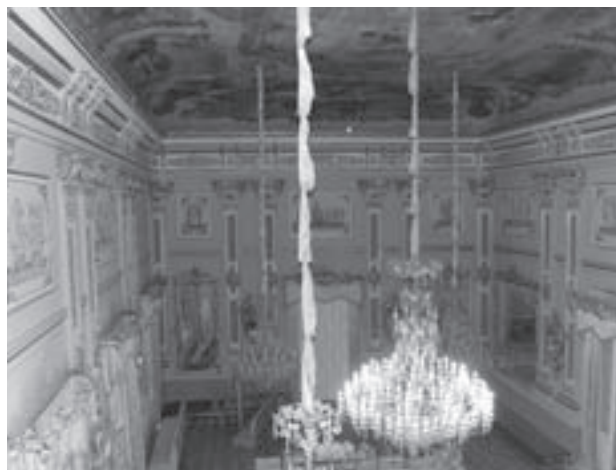
Lámina 24

La actuación en el Salón de Baile ha afectado a todos sus elementos, debiendo destacar el ingente trabajo realizado en las pinturas del techo. Tanto los lienzos, que abarcan todo el techo de unos 200 m², como la estructura abovedada que los sostiene, presentaban numerosas patologías. Por ello, hubo que desmontar los casi sesenta paños que conforman la pintura para eliminar de ellos las manchas de humedad, sales higroscópicas, hongos, escombros, larvas de polilla, roedores, etc. A continuación se reparó y consolidó la estructura portante, para la recolocación posterior de los lienzos restaurados (Lámina 24).
