XXI JORNADAS
DE PATRIMONIO
CULTURAL DE LA
REGIÓN DE MURCIA

CARTAGENA, VALLE DE RICOTE,
MULA, CEHEGÍN Y MURCIA

2010

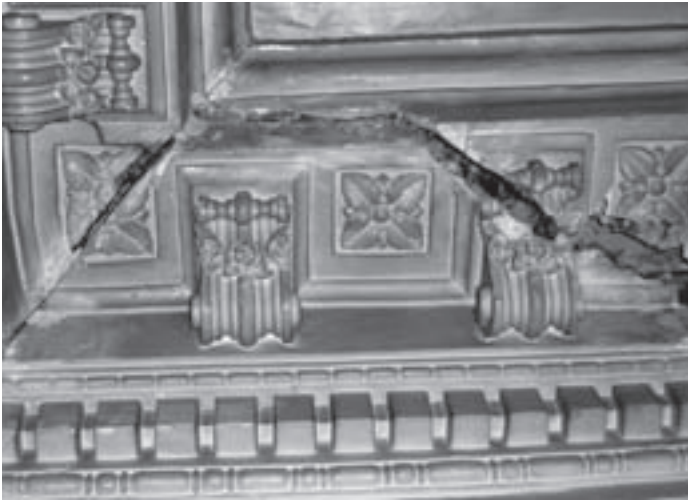
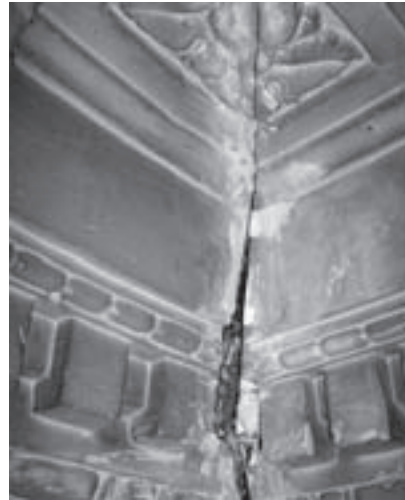
Láminas 25 y 26

La Antesala de este Salón también fue reforzada estructuralmente, pues presentaba unas enormes grietas de más de 7 cm, disimuladas tras la escayola decorativa de su cornisa (Láminas 25 y 26).

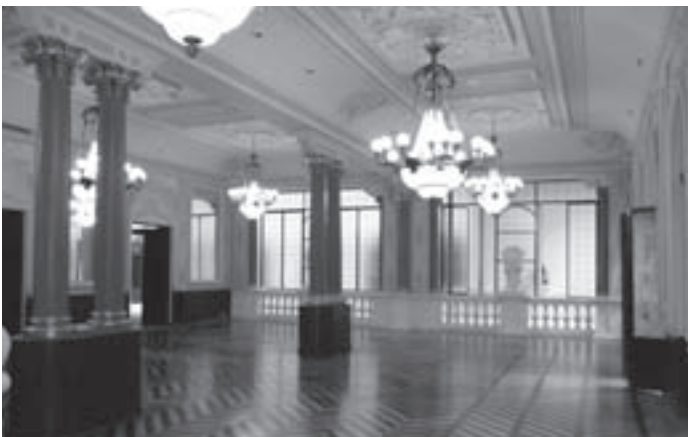
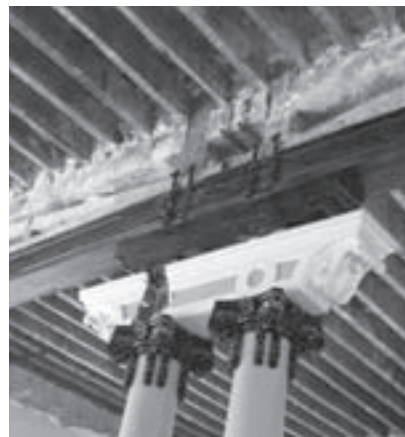
Láminas 27 y 28

Tradicionalmente denominado Salón de Té, el Comedor, se encuentra en la zona más debilitada del inmueble, por lo que se sometió a un importante refuerzo estructural (Láminas 27 y 28), que ha quedado oculto por sus decoraciones y «nueva» techumbre.

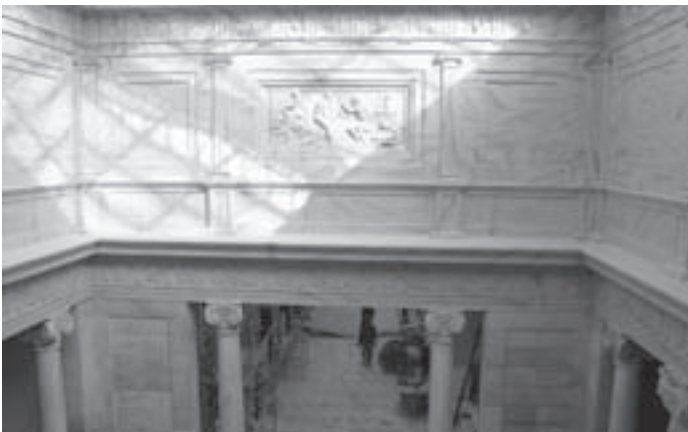
Lámina 29

superior, que “engaña” al espectador contribuyendo a la imagen pétreo de la estancia (Lámina 29).

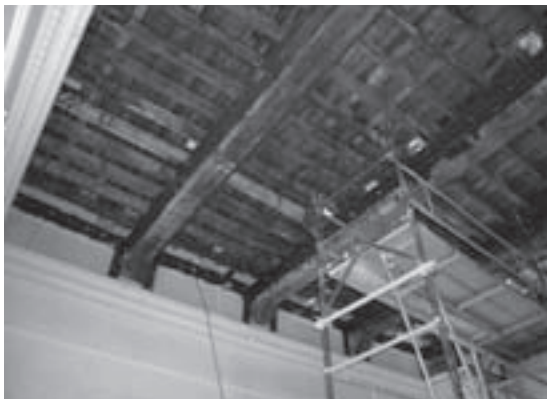
Láminas 31 y 32

La Sala de Armas, con un gran refuerzo estructural y la decoración de los paramentos recuperada (Láminas 31 y 32), el Comedor Español siempre oculto, ahora tiene su propia entidad, el Comedor Inglés, que ha recuperado su techumbre original (Lámina 33); el Salón de Billar con sus maderas y escayolas restauradas; la majestuosa Biblioteca de dos alturas, sin humedades con su magnífica colección de libros, el Congresillo ¿quién no recuerda esta oscura Sala? y así un largo etcétera de Salas, anécdotas y detalles.
