XXII JORNADAS
DE PATRIMONIO
CULTURAL DE LA
REGIÓN DE MURCIA

CARTAGENA
Y MURCIA

2011

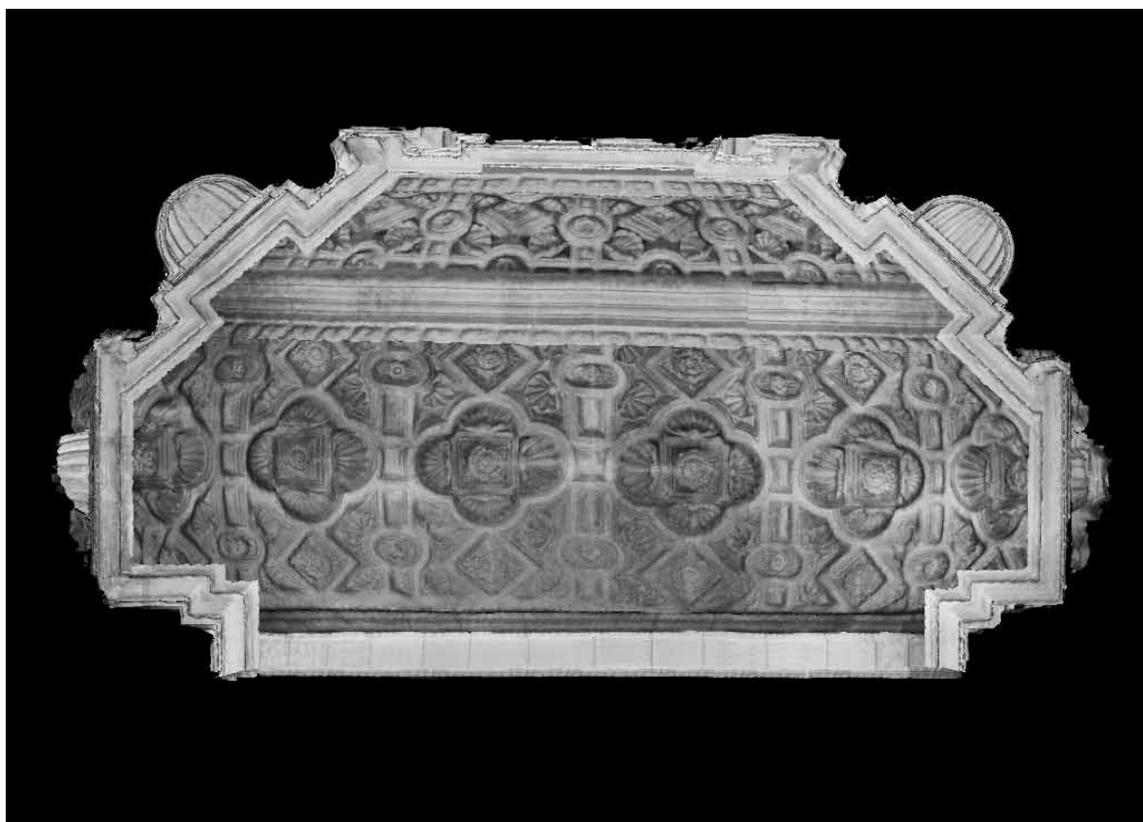
Figura 1. Bóveda del presbiterio de la capilla de la Virgen del Socorro de la catedral de Murcia. Ortofoto de plano de proyección horizontal.)

En concreto, en febrero de 2010 se tomaron puntos de la bóveda mediante un escáner Riegl LMS-Z420i, que incorpora una cámara fotográfica digital Canon EOS 20D. El escáner en sí suministra una nube de dos millones de puntos, con un tiempo de toma de cuatro minutos. Estos puntos llevan asociada información de luminancia, puesto que el escáner mide la energía reflejada por cada punto, pero no información cromática; por tanto, las nubes de puntos proporcionan una aproximación a la forma de la superficie de alta resolución, pero no una representación en color del objeto del levantamiento. Para superar esta limitación, durante el proceso de generación de cada nube de puntos, la cámara toma un determinado número de fotografías, en este caso diez en cada escaneado. Dado que la cámara está unida físicamente al escáner, el programa RiscanPro incluido con el escáner contraproyecta los puntos obtenidos sobre la superficie resultante de la nube de puntos, añadiendo así información cromática.

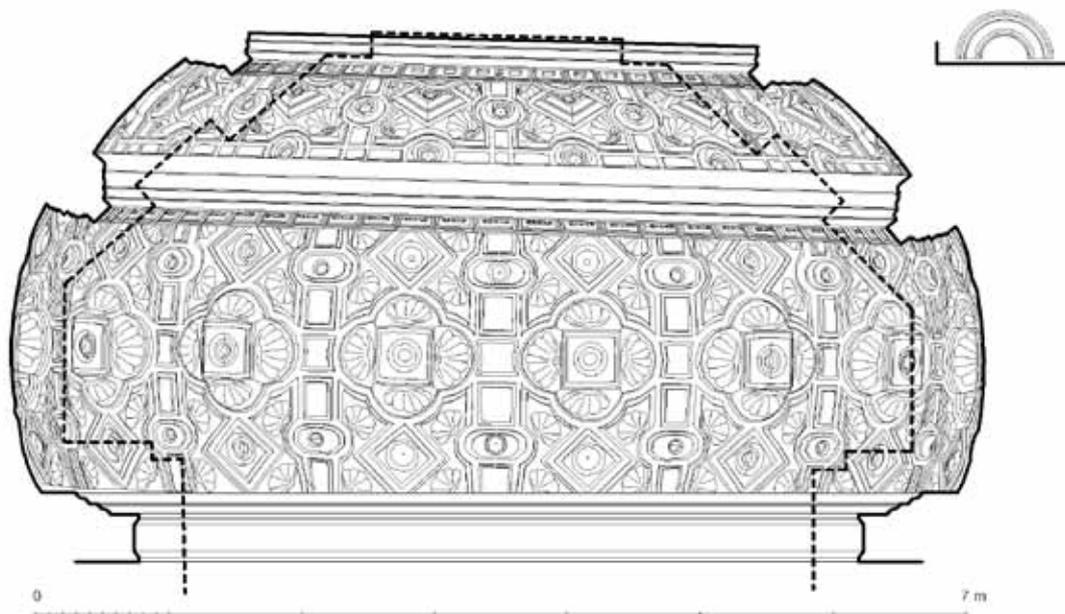
Figura 2. Bóveda del presbiterio de la capilla de la Virgen del Socorro de la catedral de Murcia.Planta.

El levantamiento ha permitido volver a analizar la geometría de la pieza desde unas bases sólidas. Dejando aparte las deformaciones inducidas por el desplome de la fachada, se ha podido comprobar en primer lugar que existen ciertos ajustes de replanteo que no parecen deberse a la deformación sobrevenida de la pieza, sino a otros motivos; en particular la pieza se ensancha apreciablemente hacia el este, es decir, hacia el extremo opuesto al imafrente (fig. 2). Esta deformación no parece deberse al cedimiento de los apoyos a principio del siglo XVIII, pero tampoco podemos decir que obedezca a un pie forzado debido a la forma del área disponible, puesto que detrás de la capilla existe un patio. Todo esto parece indicar que el muro ochavado del fondo de

la capilla se construyó en primer lugar, sin comprobar su paralelismo con el muro de separación entre nave y capillas hornacinas; posteriormente, al construir la bóveda, se trazó el arco frontal de la pieza a escuadra con el muro de fachada; esto reforzaría la idea de que la bóveda y el imahfronte renacentista son contemporáneos.

En cuanto a las franjas decoradas, el levantamiento efectuado ha permitido determinar que se aproximan a dos superficies tóricas diferentes (fig. 2); en concreto, los arcos de círculo que desempeñan el papel de directrices en la franja interior presentan radios ligeramente mayores que las directrices de la franja anterior. En ambos casos, el radio de las directrices es mayor que la mitad de la distancia entre los centros de las directrices, tomadas a nivel del plano de impostas, al contrario de lo que ocurre en la *recapilla* de Junterón. Es decir, si prolongáramos las superficies de intradós hasta obtener toros completos, estos intersectarían consigo mismos; en cualquier caso, esta circunstancia no tiene consecuencias para la ejecución práctica de la bóveda y probablemente los ejecutores de la pieza no repararon en ella. También es importante comprobar que la franja decorada anterior es simétrica alrededor de su plano medio, es decir, el determinado por los centros de los cuadrifolios, hecha abstracción de las naturales tolerancias de ejecución y los ajustes necesarios para compensar la irregularidad de la planta. Por el contrario, la franja interior no es simétrica respecto a un plano frontal; es más, los centros de sus directrices se sitúan aproximadamente sobre el plano de los centros de los cuadrifolios.

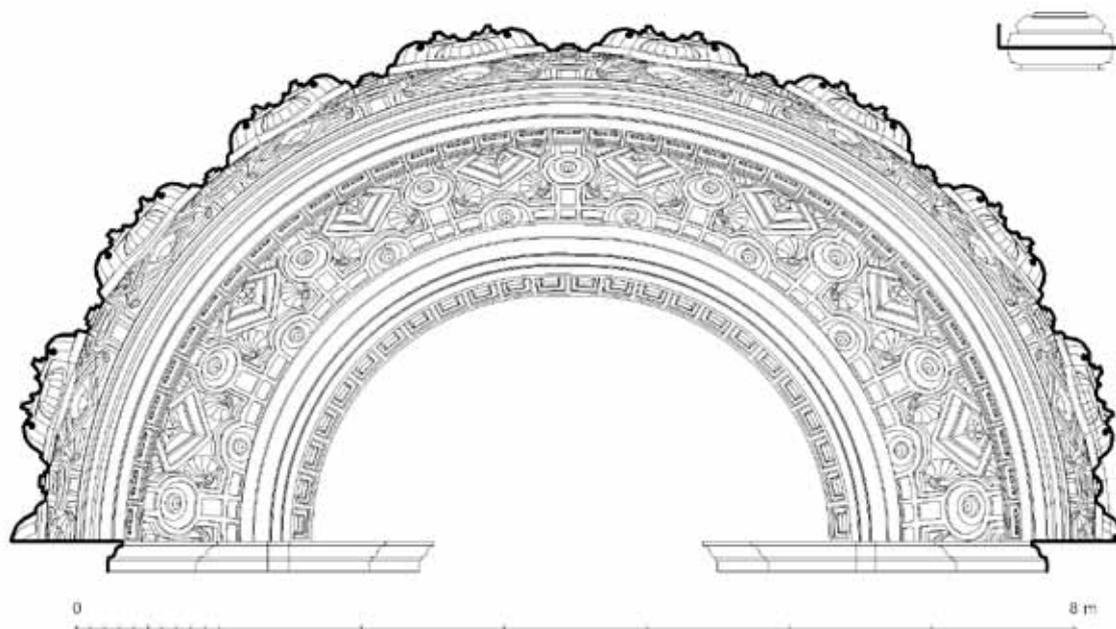
Figura 3. Bóveda del presbiterio de la capilla de la Virgen del Socorro de la catedral de Murcia. Alzado.

Tiene especial interés la definición geométrica de la superficie de intradós de la pieza, que permite comprobar en qué medida se asemeja a o se diferencia del modelo ofrecido por la *re-capilla* de Junterón. En primer lugar, el levantamiento ha permitido comprobar que las testas del arco que separa las dos franjas y el que se dispone en el encuentro de la franja interior con el tímpano no se disponen en planos verticales (fig. 4). Por el contrario, las envolventes de estos arcos vienen dadas por superficies de revolución generadas al hacer girar un perfil dispuesto oblicuamente alrededor del eje horizontal de la bóveda; es decir, tanto la testa del arco, tratada con fajas, como el intradós, decorado con casetones y rosas, son superficies cónicas que tienen como eje el de la bóveda. La solución recuerda en parte a la adoptada por Quijano en la bóveda de la estancia dispuesta en el segundo cuerpo de la torre de la catedral, con nervios dispuestos en planos diametrales de la bóveda (Calvo et al. 2005, 200-201), pero la semejanza no es ni mucho menos exacta, pues aquí la superficie de la bóveda en su conjunto no es esférica, como veremos a continuación, y además, el eje de los nervios no encuentra el plano de impostas a la altura del plano frontal medio de la bóveda, es decir, el que pasa por los centros de los cuadrifolios. Las superficies cónicas resultantes traen a la mente la solución de Alonso de Vandelvira (c. 1580, 200-201) para los formeros de las bóvedas vaídas, cuyo lecho presenta una inclinación de 45° en clave, para adaptarse a la normal de la superficie esférica de la bóveda. En la capilla de la Virgen del Socorro, la inclinación de los arcos es de 51° para el que separa las franjas decoradas y de 47° para el que resuelve el encuentro con el tímpano. Esta circunstancia puede deberse a los ajustes necesarios para adaptar la bóveda a una planta trapezoidal, pero también es necesario tener en cuenta que el perfil de los arcos no se diseña con objeto de ofrecer la mayor superficie de apoyo posible a la bóveda, como hacía Vandelvira.

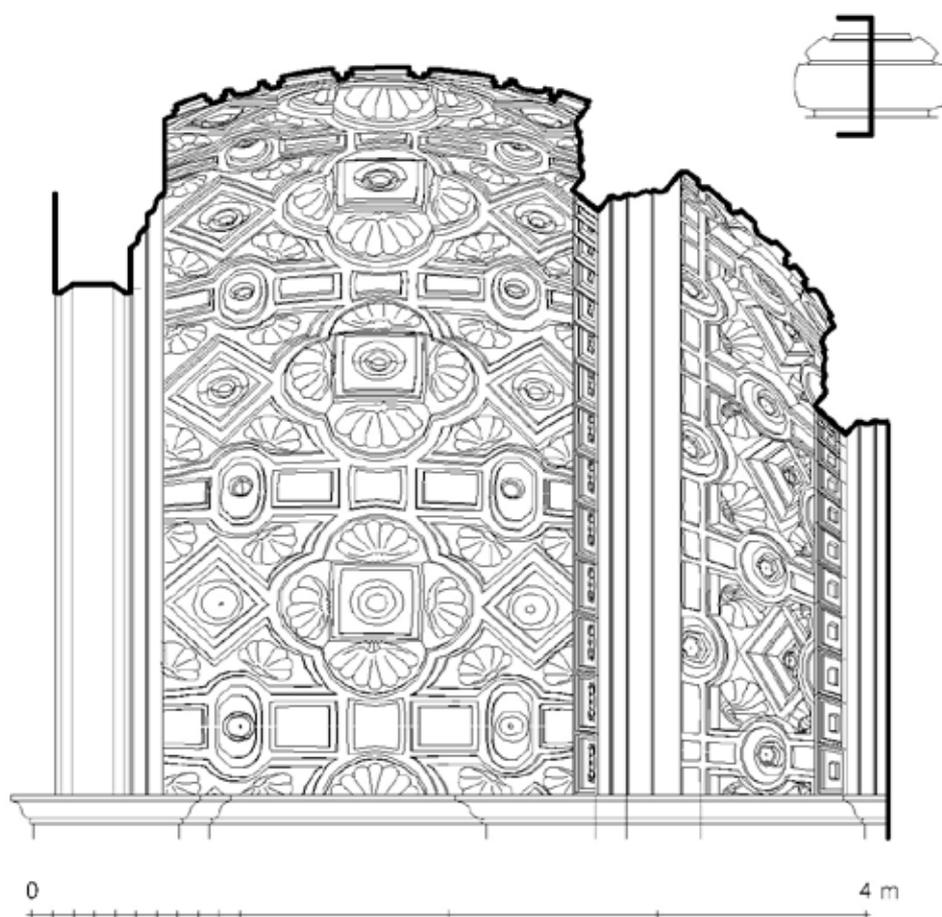
Figura 4. Bóveda del presbiterio de la capilla de la Virgen del Socorro de la catedral de Murcia. Sección transversal.

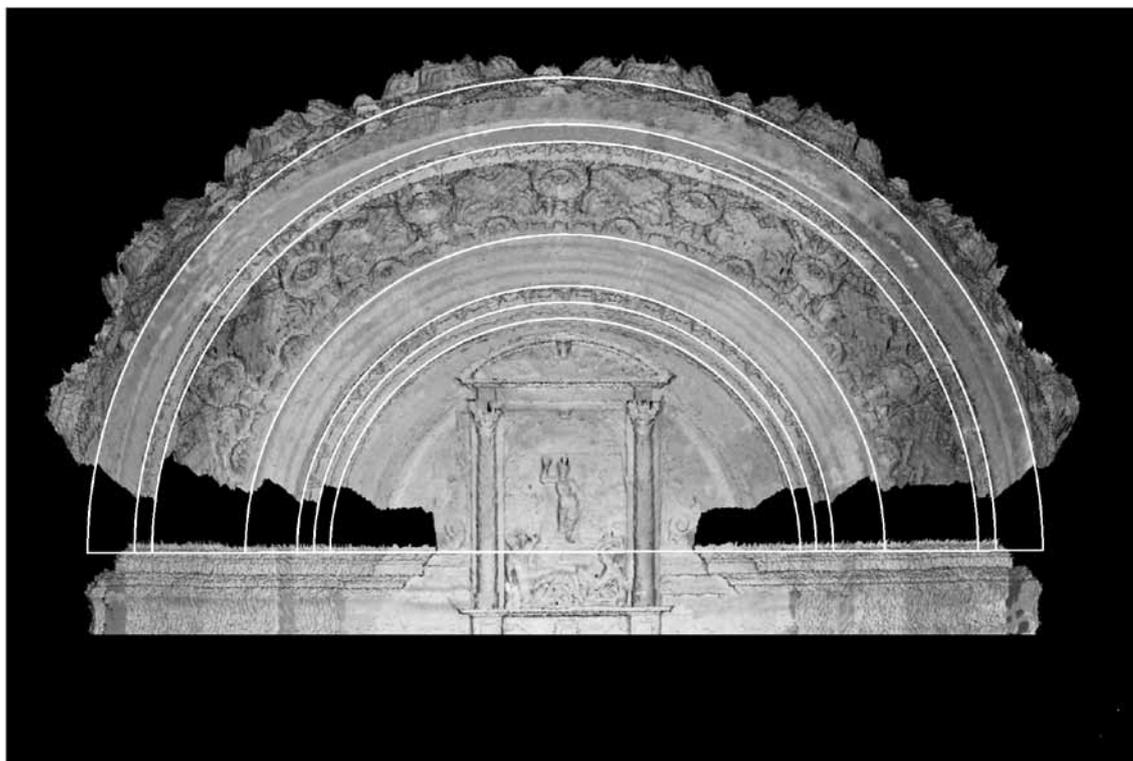
Figura 5. Aristas de la bóveda de la capilla de la Virgen del Socorro de la catedral de Murcia. Estado actual, comparado con el trazado circular teórico.

En segundo lugar, se han trazado sobre una ortofoto que representa el alzado de la bóveda nueve aristas circulares de la pieza, correspondientes a arquivoltas y otros elementos de la bóveda, y se ha abordado el estudio de sus deformaciones por distintos medios gráficos. En primer lugar, se ha realizado un análisis de curvatura de las nueve aristas, pero los resultados no han sido completamente concluyentes. Si bien se aprecian algunos patrones generales, y en algunos casos se encuentran zonas de curvatura invertida donde deberían formarse rótulas plásticas según la teoría del comportamiento estructural del arco de fábrica, los resultados no son consistentes en todas las aristas. Este hecho puede deberse a que una pequeña irregularidad de ejecución puede afectar la curvatura de la pieza tanto o más que la deformación por motivos estructurales.

A la vista de esta situación, y como aproximación al problema, se han trazado círculos, con centro en el punto medio de la imposta, que corresponde al centro teórico de las aristas, pasando por los puntos más bajos de las curvas trazadas (fig. 5), teniendo en cuenta que parte de estas curvas quedan en situación de sombra. Estos círculos presentan la misma relación con todas las arquivoltas, que se aprecia con claridad en las cuatro aristas más exteriores: en la zona de los riñones del arco, la arista real queda por encima de la circunferencia teórica, pero en la zona central la arista queda marcadamente por debajo. Este detalle nos permite comprobar que se han producido deformaciones significativas, llegando incluso a descensos en clave del orden de 10 cm, debidos sin duda al movimiento de los apoyos de la bóveda.

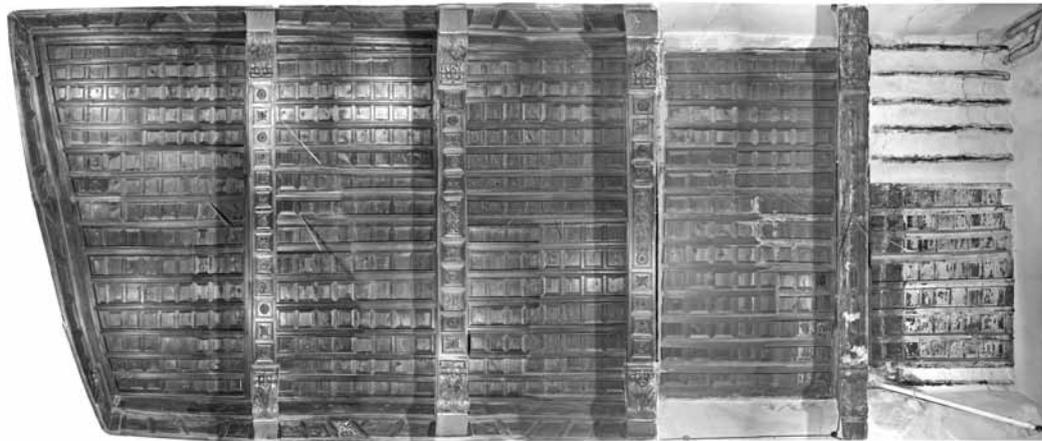
PALACIO DE LOS IRURITAS (LORCA)
FOTOMONTAJE DE VISTAS DE ARTESANADO
CONSERVADO EN LOCAL COMERCIAL (1/3). PLANTA BAJA
FEBRERO DE 2008
AeroGraph
Studio

Figura 1. Fotomontaje³ del artesanado de la Casa de los Irurita de Lorca.

Como en todo proceso fotogramétrico, la adquisición de los datos consta de dos fases: la propia toma de las fotografías, su montaje y rectificación para poder ser pasadas a Auto-Cad. (Fig. 1).

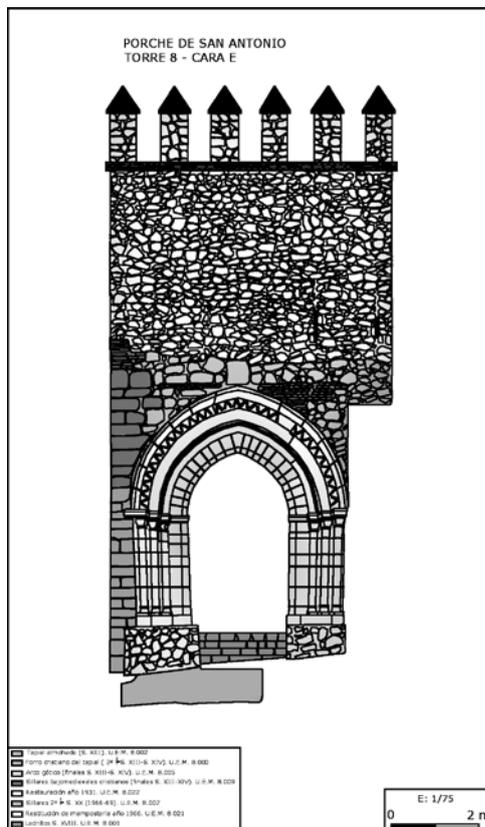
Figura 2. Estudio estratigráfico murario⁴ del Porche de San Antonio de Lorca.

2.- Identificar las estructuras que componen el edificio y su ordenación cronológica permite la valoración histórica y tomar decisiones sobre la conservación o eliminación de lo al quedar una vez hecho el análisis perfectamente documentadas. (Fig. 2).

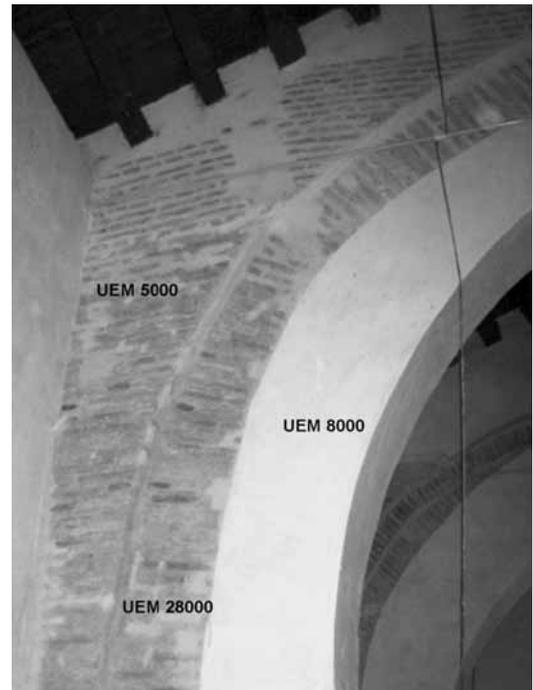
Figura 3. Diferentes UEM en un arco de la ermita de San Roque Lorca

4.- La superposición de material (de la obra de restauración) puede ocultar material o relaciones estratigráficas que puede ser irreversibles, solo documentado por el análisis estratigráfico. (Fig. 3).

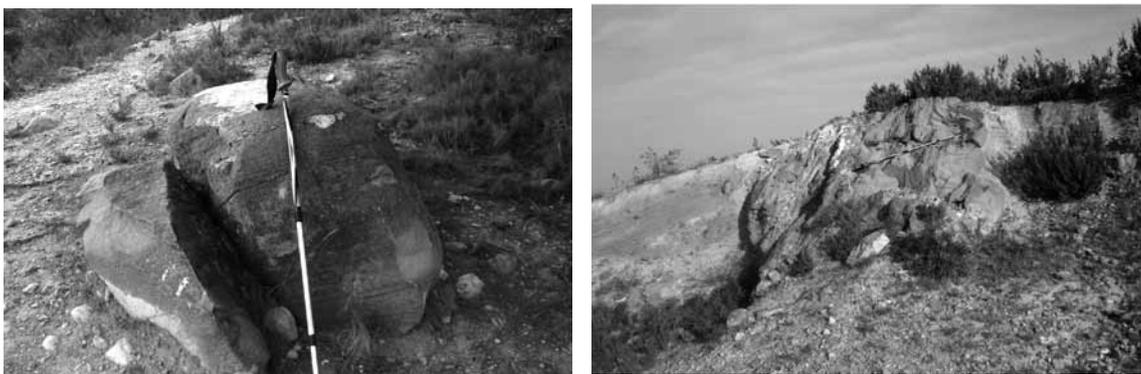
Fotos 1 y 2 Aspectos del conglomerado de bloques o «macroconglomerado», con enormes bloques rocosos redondeados, en una matriz de gravas y arenas, que señalan la existencia de un delta de un importante río, hace 12 millones de años.

Por otra parte, según podemos observar en este afloramiento, los cantos y bloques que aparecen en los conglomerados son de rocas metamórficas (esquistos, mármoles, etc.), mientras que tales rocas no se encuentran en la sierra litoral en la actualidad. Esto se interpreta como que la cordillera litoral era originalmente mucho más ancha que en la actualidad, y su parte más meridional, que sería el área madre de donde procedía estos materiales metamórficos, se encuentra ahora hundida bajo el mar.

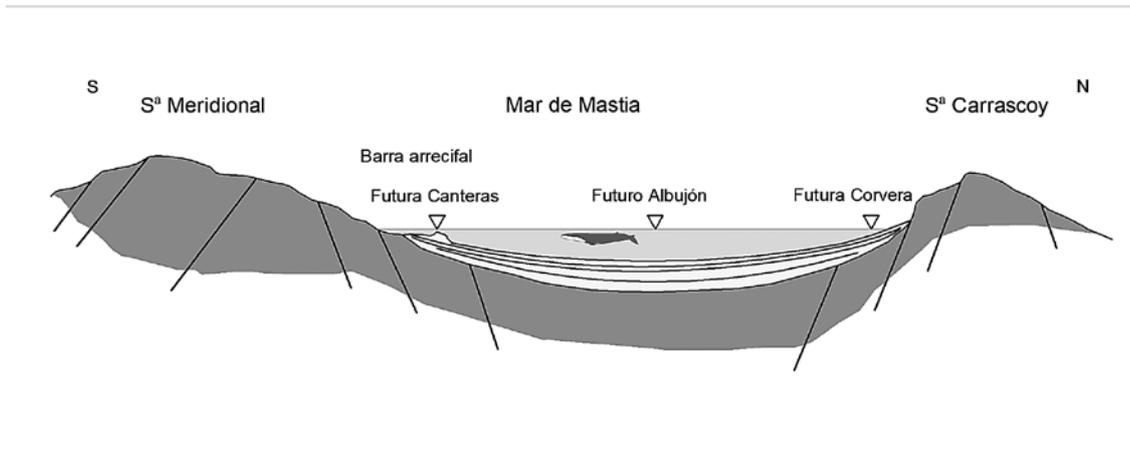
Figura 2. Esquema Paleogeográfico del sur de la Región al final del Tortoniano II. Lo que ahora es el Campo de Cartagena era un brazo de mar (Mar de Mastia) de casi 40 kilómetros de anchura.

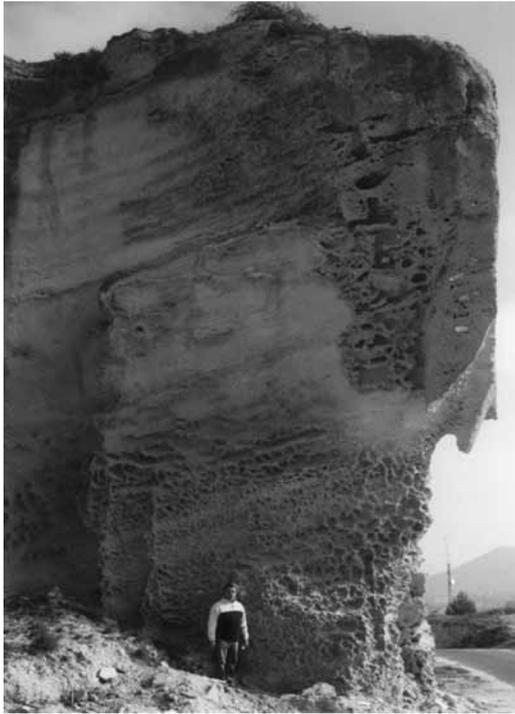
Foto 5. Modelado alveolar de las calcarenitas de Canteras debido a la erosión eólica

Lo que más nos llamará la atención es el aspecto corroido de la roca, debido sobre todo a la erosión eólica, que se denomina modelado alveolar, semejante a lo que se puede contemplar en otros afloramientos de este tipo de rocas, como ocurre en la Ciudad encantada de Bolnuevo, junto a Mazarrón.

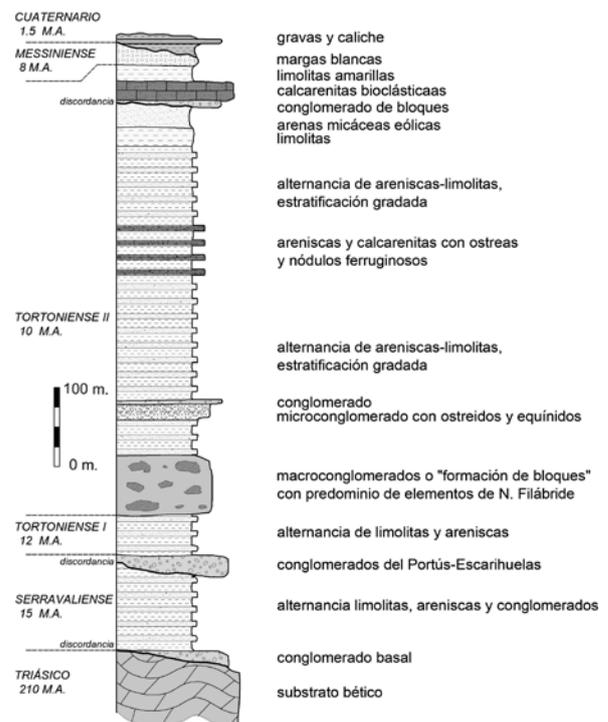
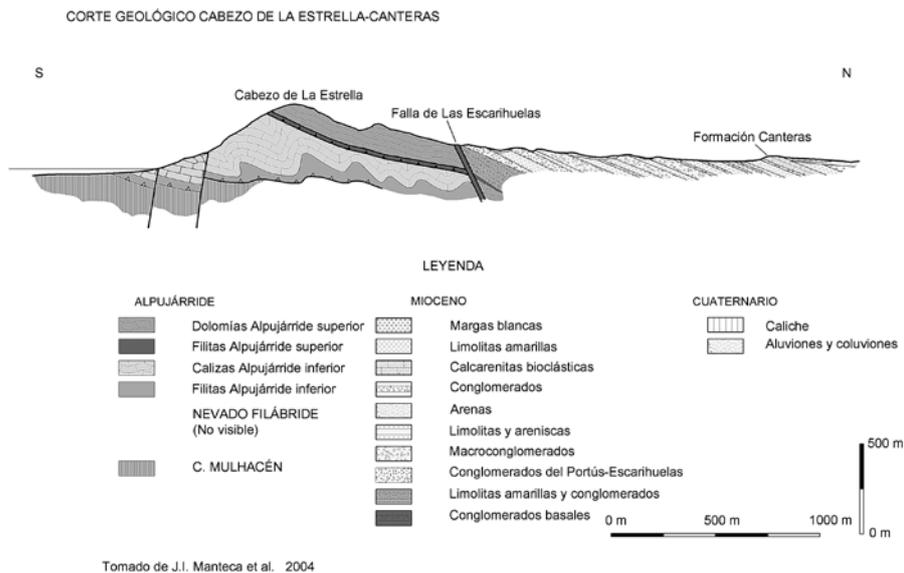
COLUMNA ESTRATIGRÁFICA DE CANTERAS

La columna estratigráfica es una representación gráfica, a escala, de la sucesión de materiales rocosos que existen en la vertical de un punto, y nos indicaría la sucesión de terrenos que encontraríamos al hacer una perforación vertical. El corte geológico es una representación, a escala, de los materiales rocosos en profundidad, a lo largo de un perfil rectilíneo.

Figuras 3 y 4. Columna estratigráfica y corte geológico

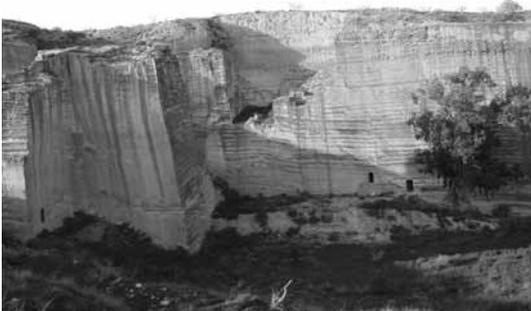
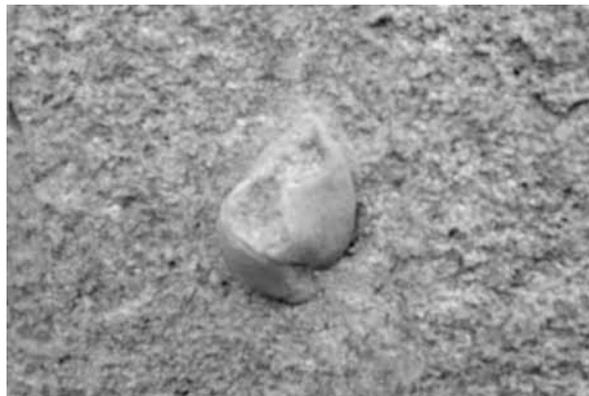
- a. los materiales se encuentran estratificados
- b. la dirección de los estratos es aproximadamente Este-Oeste (varía de unas zonas a otras entre N-75 ° y N-100 ° E)
- c. el buzamiento es de unos 22 ° hacia el Norte. (El contorno poligonal de la cantera nos permite entender muy claramente los conceptos de buzamiento real y buzamiento aparente)
- d. el espesor de las calcarenitas es de unos 25 metros
- e. identificación de restos fósiles (ostreidos, pectínidos, equínidos, braquiópodos, corales, etc.)

Foto 61. Panorámica cantera principal. Foto 7 Fósil de braquiópodo en las calcarenitas de las canteras

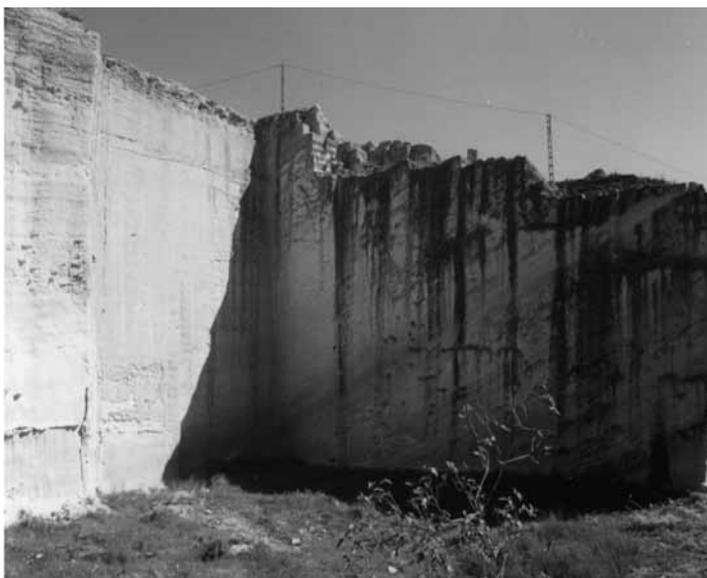
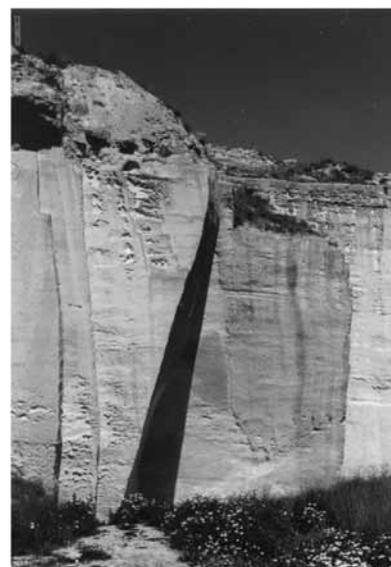
El sentido de avance de las canteras ha sido, por lo general, perpendicular a la dirección de los estratos. En ciertos casos se observa cómo los frentes laterales están condicionados a los planos de diaclasas preexistentes, por donde rompe la roca, lo que ha originado en ciertos casos taludes impuestos a contra-pendiente, lo que supondría un riesgo potencial para la seguridad.

Foto 8. Estratos buzando unos 22° hacia el Norte. El contorno poligonal de la cantera permite apreciar bien la diferencia entre buzamiento real y aparente. Foto 9. Ejemplo de talud a contrapendiente por seguir un plano de diaclasa.

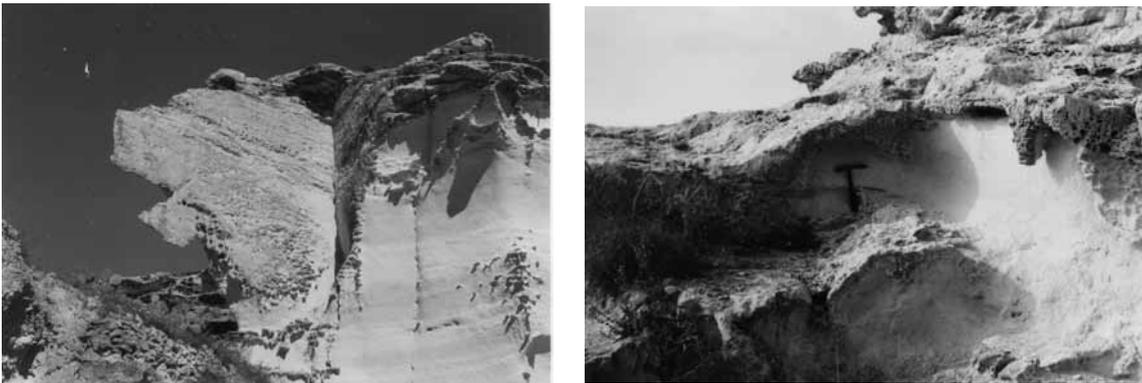
Otra característica de estos materiales, de gran incidencia sobre el modelado erosivo es el *encostramiento* carbonatado que presenta. Se trata de la presencia de costras calcáreas, producidas por evapotranspiración de las aguas del subsuelo ricas en bicarbonato cálcico, favorecida por la gran porosidad de estos sedimentos y la aridez del clima, que se desarrollan tanto sobre la superficie natural del afloramiento rocoso y a lo largo de los planos de fractura, como de las superficies de origen antrópico por excavación de las canteras (fotos adjuntas)

Foto 10. Aspecto del encostramiento calcáreo superficial sobre la arenisca limosa. La erosión diferencial resalta esta costra. Foto 11. Detalle de la «cabeza del oso», en el sector oeste de la cantera central

La costra calcárea es mucho más resistente a la erosión que la roca en sí, lo que da lugar a la formación de relieves diferenciales en donde se perfilan, a veces, curiosas y sugerentes formas esculturales, como la que hemos bautizado como «*cabeza del oso*».

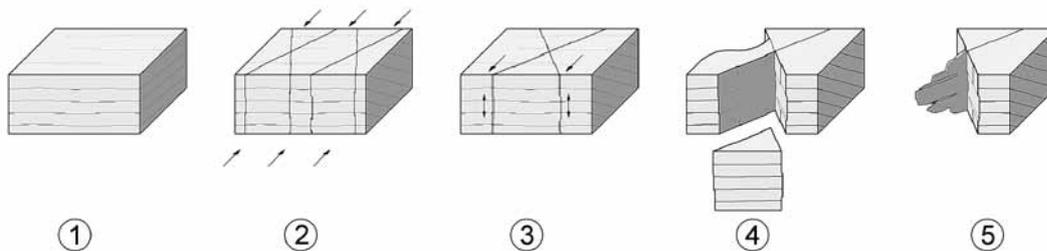
En el esquema adjunto se muestra cómo la erosión puede modelar figuras tan caprichosas como la «*cabeza del oso*».

Figura 5. Esquema modelado erosivo: 1) Sedimentación, y compactación, 2) emersión y fracturación, 3) circulación de aguas bicarbonatadas a favor de fracturas y juntas, evapotranspiración y precipitación de costras calcáreas en los planos de fractura, 4) Erosión diferencial, 5) modelado actual

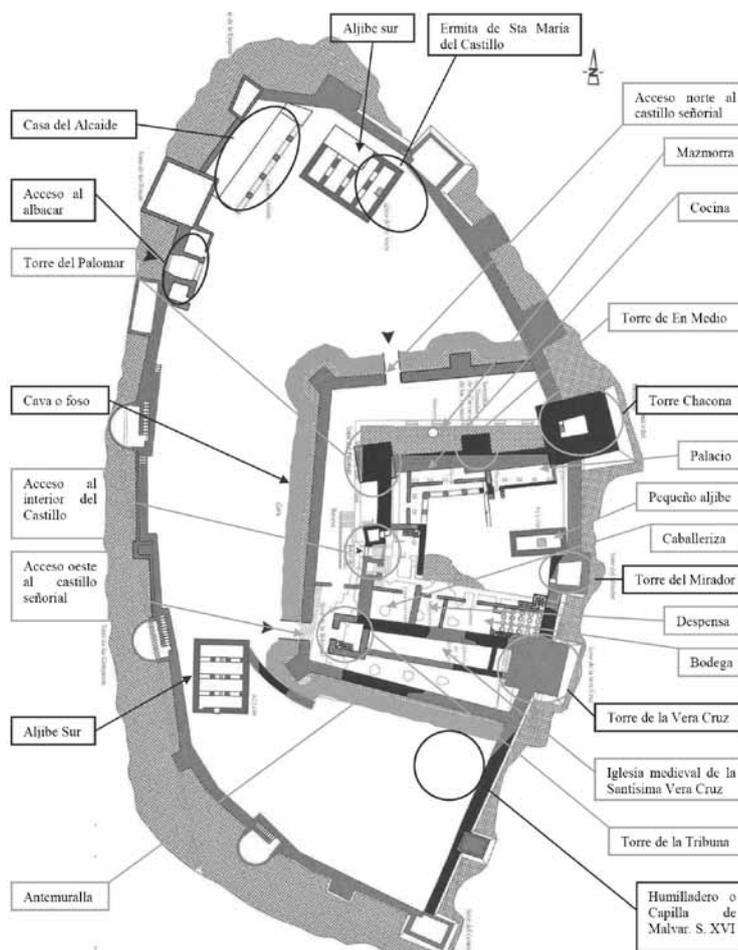
En la figura nº 1 he diferenciado la fortaleza exterior, que sería la que protege el perímetro del albacar y el propio albacar, así como la fortaleza interior que se localizaba en la zona oriental de la explanada y cerraba el castillo señorial de aquella época. Los elementos pertenecientes a la fortaleza exterior los he señalado en verde y los de la fortaleza interior en azul. Sin embargo, tanto las Torres Chacona, del Mirador y de la Vera Cruz como los paños murales que las unen, al pertenecer a ambas fortalezas, he incluido ambos colores en su señalación.

Figura 1. Planta restituida del castillo y fortaleza de la Orden de Santiago a finales de la Edad Media.²

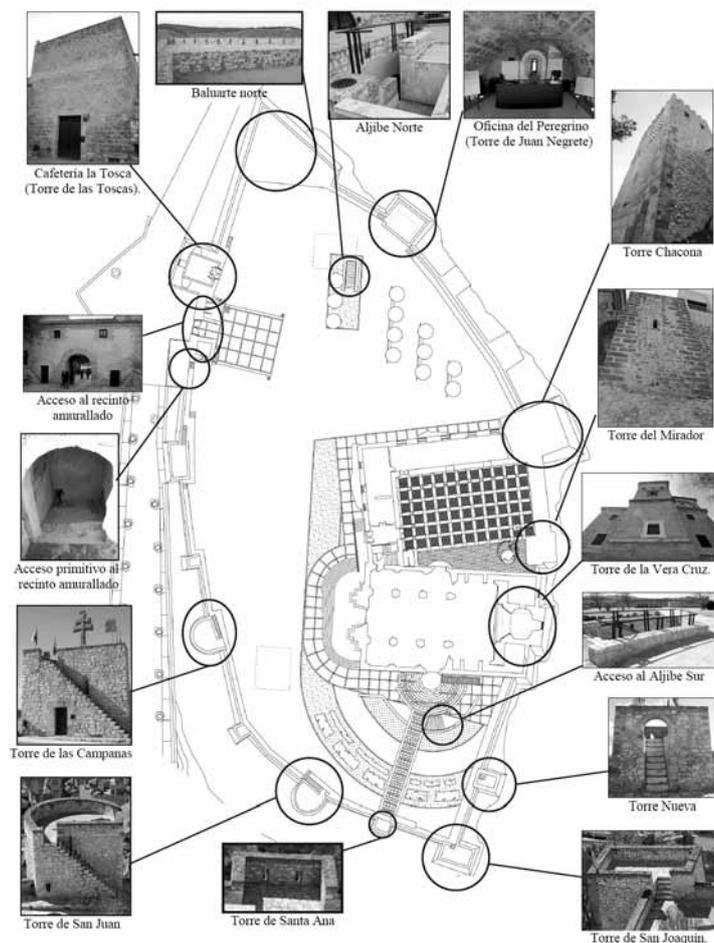
Figura 2. Plano actual de la Fortaleza y Basílica-Santuario de la Vera Cruz.⁷

Iglesia de la Vera Cruz. La iglesia es de planta en cruz latina y posee dos naves laterales y una amplia nave central, en cuya cabecera se encuentra el presbiterio. Al final de la nave lateral izquierda se sitúa la Sacristía y al concluir la nave lateral derecha la Capilla de la Vera Cruz, donde se guarda la Sagrada Reliquia. Estos tres espacios también se consideran incorporados en la Torre de la Vera Cruz que cierra la iglesia por su zona Este.

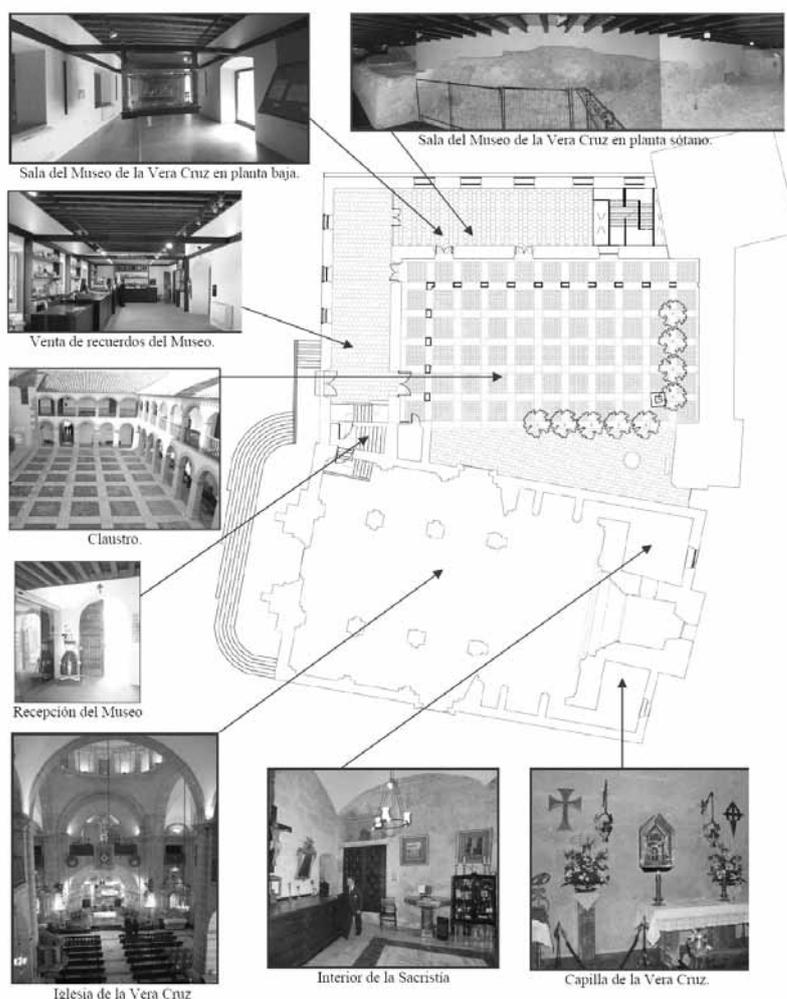
Figura 3. Plano descriptivo de las estancias de la planta baja de la Basílica.⁸

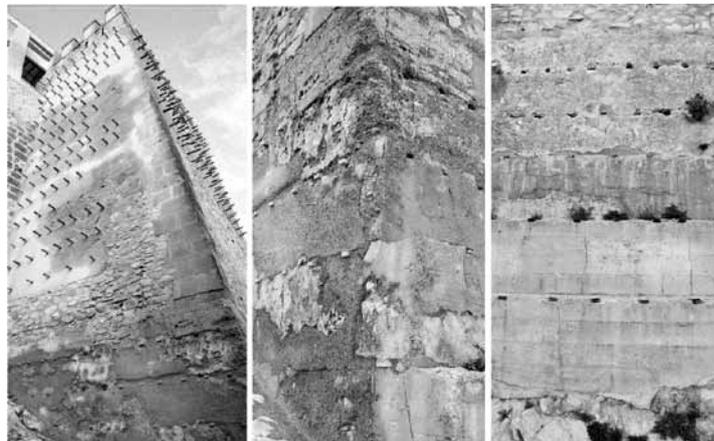
La Torre Chacona, que se muestra en la figura nº 4, posee varias partes realizadas mediante tapial que sufren un deterioro más acelerado tanto por ser constituida por un material muy absorbente como por su peor resistencia mecánica. En la imagen de la izquierda, se observan manchas de humedad por absorción de agua de lluvia en el paramento Sur de la torre, patología debida a la falta de hidrofugación en un material muy absorbente como es el que compone el muro de tapial.

Figura 4. Patologías encontradas en los muros de tapial de la Torre Chacona.

En la imagen central y la de la izquierda de la figura nº 4, se muestra una zona muy deteriorada en la parte inferior de la torre. Se observa falta de medias agujas de la tapia, desprendimiento de material, disgregación de la tapia y del mortero de la fábrica de piedra de la parte inferior.

La imagen derecha de la figura nº 4, muestra la parte inferior del paramento Este de la Torre Chacona, realizado con tapias escalonadas. Se aprecian en esta fotografía numerosas patologías como: desprendimiento de agujas de madera, fisuras en las tapias por retracción, biodeterioro, desconchados de capas del tapial y oxidación del patinado que se le dio a las tapias para igualar los tonos, debido al paso del tiempo y la incidencia de los rayos ultravioleta del Sol.

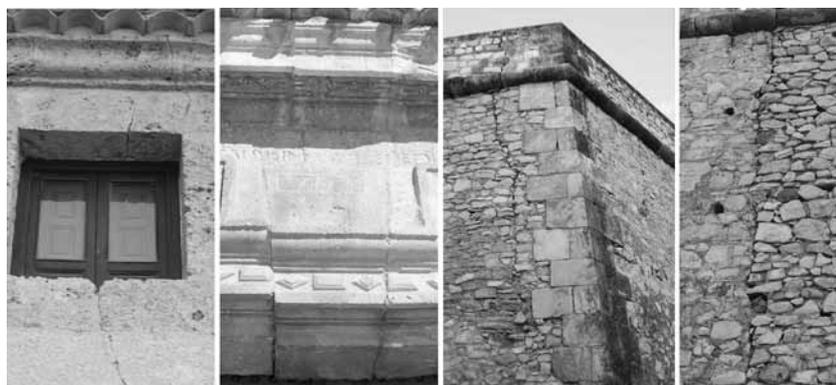
En la figura nº 5, la primera fotografía muestra una ventana del paramento Este de la edificación que da acceso al albacar. En ella se advierte una grieta que comienza en la cubierta inclinada y continúa hacia el hueco de la ventana, para seguir su recorrido inferior desde la mitad del alfeizar de la misma. Esta grieta se ha creado por una deformación convexa o por una cubierta deficiente. La deformación provoca una descompresión en los planos de fábricas verticales, de los que se

Figura 5. Grietas situadas en diferentes sitios de la fortaleza y Basílica-Santuario de la Vera Cruz de Caravaca.

deriva la deformación, agrietamiento y podría crearse colapso en los huecos si no se vigila la grieta ni se subsana la causa.

fotografía se aprecia un deslizamiento de las dovelas, dejando con ello grietas en las uniones entre las mismas. Un deslizamiento se considera cuando el ángulo entre la línea de presiones y la perpendicular a la junta de las dovelas es superior a 30° , provocando la con ello la rotura del arco. Dicho deslizamiento ha afectado también a la pequeña cubierta que se creó sobre ella y que también se ha desplazado en su zona central, creando grietas en la misma.

La tercera imagen pertenece a la esquina Sureste del baluarte defensivo Norte. A ambos lados de la esquina reforzada se advierten grietas longitudinales que comienzan en la parte superior del paramento y descienden casi 3 metros. Aunque habría que estudiar mejor la causa de esta patología con análisis del terreno y del interior del baluarte, pienso que la grieta se creó a causa de empujes horizontales por parte del relleno del interior del baluarte hacia el exterior. El baluarte se construyó a principios del siglo XIX, usando para ellos dos torres, por lo que esta construcción de adaptación puede que no se realizara correctamente y que quizás sea esa la causa de las grietas.

Por último, la imagen de la derecha muestra el paramento Noroeste del baluarte defensivo Norte. En ella se ve una grieta a todo lo largo de las dos fábricas pétreas. En este caso, creo que la grieta ha sido debida a una mala unión de las fábricas, cuya abertura ha facilitado la entrada de humedad y ha provocado pérdidas de material, como se puede observar en la fotografía donde se han desprendido varias piedras del paramento. La grieta también pudo deberse a una deficiente adaptación constructiva cuando se transformaron las dos torres amuralladas de la zona Norte de la fortaleza en un baluarte defensivo, como ya he comentado anteriormente.

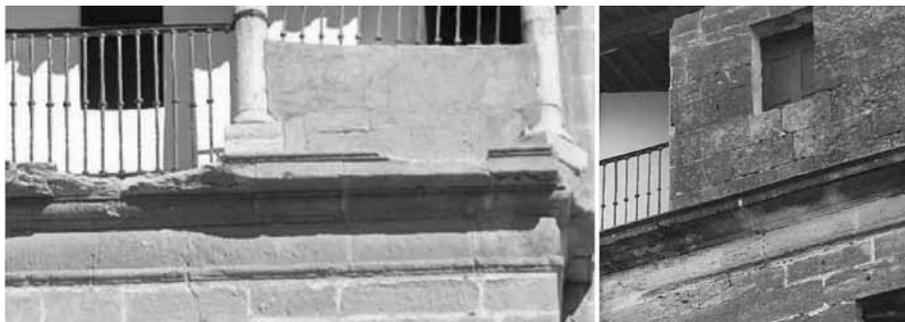
En la primera fotografía de la figura nº 6, se observa pérdida de material producido por el desprendimiento de los salientes pétreos, causado por agentes atmosféricos que han deteriorado una zona tan débil como es un saliente.

En la fotografía de la derecha, la costra negra se extiende por toda la superficie del paramento Norte de la Iglesia de la Vera Cruz en todas sus alturas, la escasa incidencia del Sol favorece la proliferación de microorganismos que, al desecar en la superficie, dejan esta costra negra. Esta patología se ve más acusada en los paramentos de orientación Norte, como es el caso.

Figura 6. Diversas patologías localizadas en el Corredor del Conjuratorio.

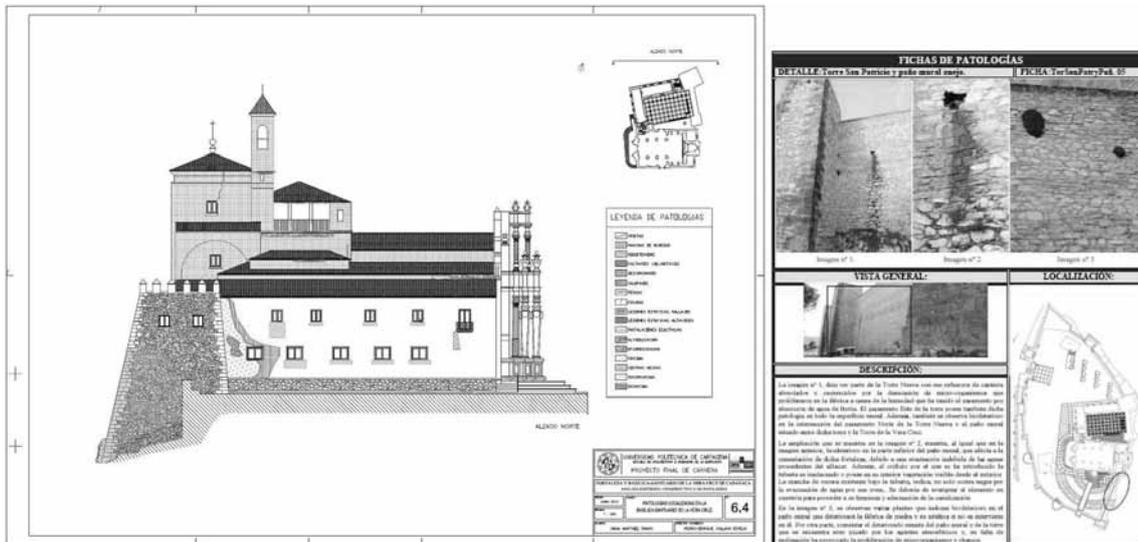
A continuación, voy a mostrar, en las figuras nº 7 y 8, ejemplos de planos y fichas que adjunté en mi proyecto para que se pueda entender una parte del proceso que hay que llevar a cabo para el estudio del estado de conservación de un monumento, y con ello poder proponer una correcta propuesta de intervención.

Figura 7. Ejemplo de plano de patología y ficha de patología que realicé en mi PFC para el análisis del conjunto.

Para realizar un buen estudio de las patologías de una edificación, además de estudiar visualmente los daños encontrados, hay que realizar un levantamiento planimétrico donde situar las patologías y hacer unas fichas donde se muestren una fotografía del daño, su localización en un plano y una descripción detallada del estado del elemento. Todo ello identificando la patología existente y citando las posibles causas que la han producido. En el estudio de patologías realizado para mi PFC hice un total de 5 planos completos donde identifiqué las patologías, mediante diferentes texturas y colores, y 44 fichas de patologías.

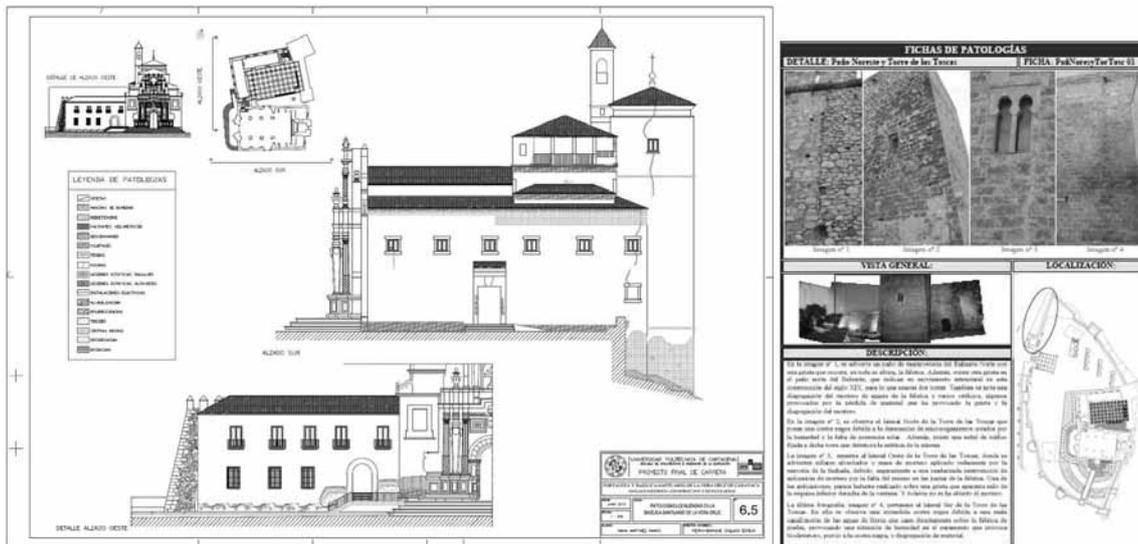
Figura 8. Ejemplo de plano de patología y ficha de patología que realicé en mi PFC para el análisis del conjunto.

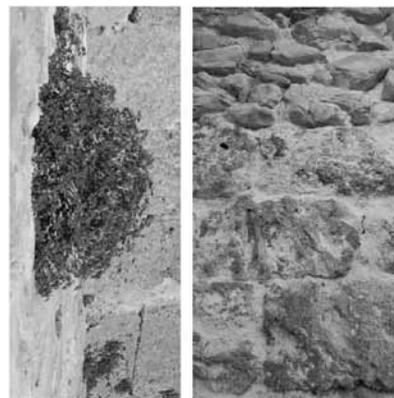
El biodeterioro activo prolifera en zonas de baja incidencia de rayos del Sol y con humedad elevada. Su limpieza se realizaría mediante la aplicación de Biocidas, acción que debe acompañarse de acciones mecánicas.

Figura 9. Biodeterioro y Eflorescencias en los paramentos de la fortaleza caravaqueña.

Las eflorescencias son depósitos de sulfatos o carbonatos alcalinos debidos a sales solubles del agua empleada en la fabricación de los elementos. Su limpieza se realizaría mediante la proyección de agua pulverizada o cepillado.

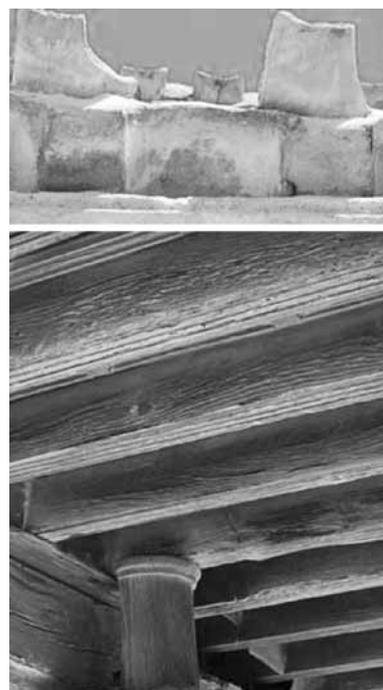
En el caso de falta de material cerámico, por desprendimiento o rotura, se procederá simplemente a la sustitución de la pieza dañada.

Los elementos de madera que han sufrido ataque de xylófagos se tratarán con anticarcoma e hidrofugantes. Además, la aplicación de una capa de protección química tras el tratado previo, aumentará su resistencia al desgaste.

Figura 10. Falta de material cerámico y madera con ataque de xylófagos en la Basílica

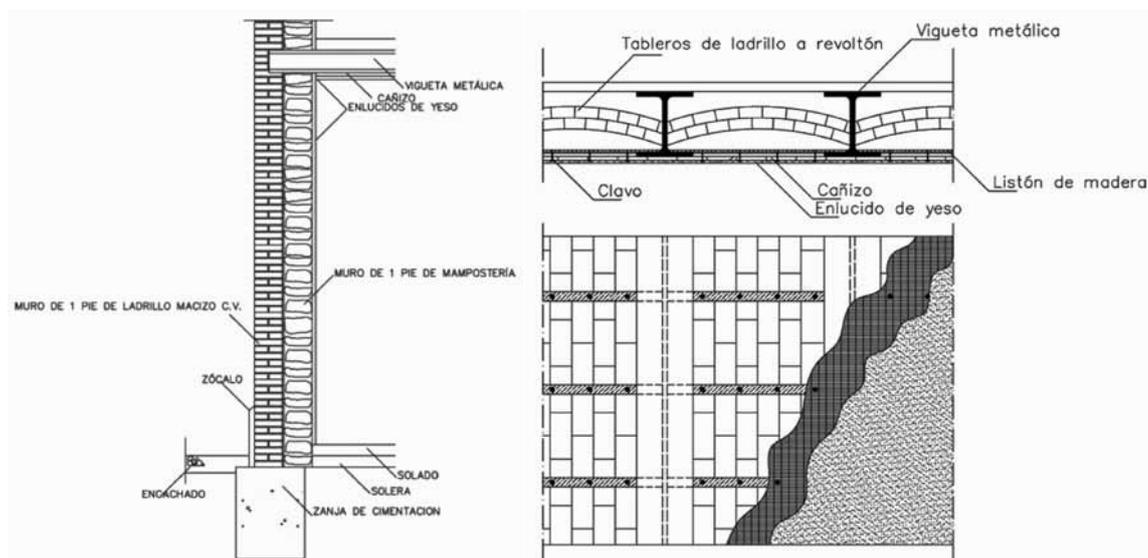
Los forjados son unidireccionales y apoyan en sus dos extremos en muros de carga. Los forjados están compuestos por viguetas metálicas (en muchos casos los propios raíles) y entrevigado realizado a revoltón, colocando un tablero de ladrillo en forma de bóveda de nervio a nervio con posterior relleno de senos. Después la bóveda era tapada con un falso techo de cañizo y enlucido de yeso. Esta estructura se aprecia en varias estaciones que han perdido el falso techo.

Figuras 3 y 4. Esquemas del apoyo del forjado en el muro de carga y del forjado.

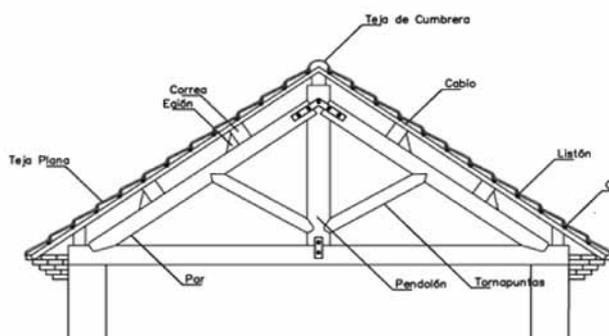
DETALLE CONSTRUCTIVO DE CUBIERTA A CUATRO AGUAS REALIZADA CON ESTRUCTURA DE MADERA, CUHILLO ESPAÑOL Y COBERTURA DE TEJA PLANA. SECCIÓN.

Figuras 5 y 6. Detalles de la cubierta a cuatro aguas.

En los edificios de viajeros de la línea Chinchilla-Cartagena las cubiertas son inclinadas a dos y a cuatro aguas, a excepción de la del apartadero Barrio Peral, que es una terraza. Las cubiertas de cuatro aguas están constituidas por cuchillos a lo largo de toda su longitud, finalizando sus extremos con elementos también resistentes que formarán las limatesas. El material de cobertura por excelencia es la teja plana.

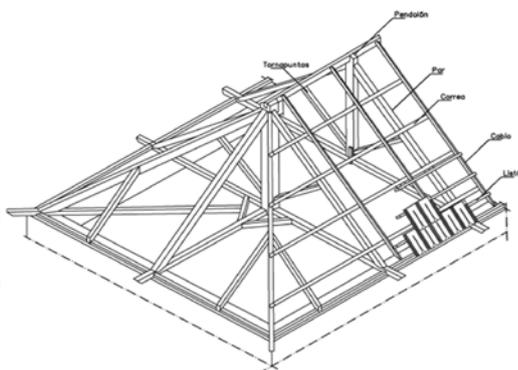
DETALLE CONSTRUCTIVO DE CUBIERTA A CUATRO AGUAS REALIZADA CON ESTRUCTURA DE MADERA, CUHILLO ESPAÑOL Y COBERTURA DE TEJA PLANA. PERSPECTIVA.

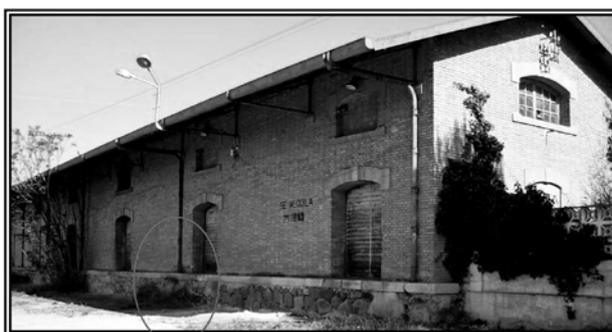
Alteraciones en los materiales pétreos en muelle de carga: Arenización / Fracturación.	CA - A-F / MC -01
--	-------------------

Vista general de la fachada a la calle y del lateral izquierdo del muelle de carga.

La arenización consiste en la aparición de partículas de piedra del tamaño de la arena debido a la gran capacidad de absorción de agua de la piedra. El proceso se inicia con la formación de sales en el interior de un poro, que crece hasta llenarlo, produciendo su fracturación. Después el viento y la lluvia se encargan de eliminar las partículas del interior de la cavidad. Puede que dentro del poro empiezan a proliferar microorganismos: biodeterioro y posteriormente costra negra, que al desprenderse aceleran el proceso de salida de partículas al exterior. La fracturación es una consecuencia de la arenización, que se produce como consecuencia de que una gran cantidad de poros muy cercanos están afectados por la arenización, lo que provoca la pérdida de sección del material pétreo.

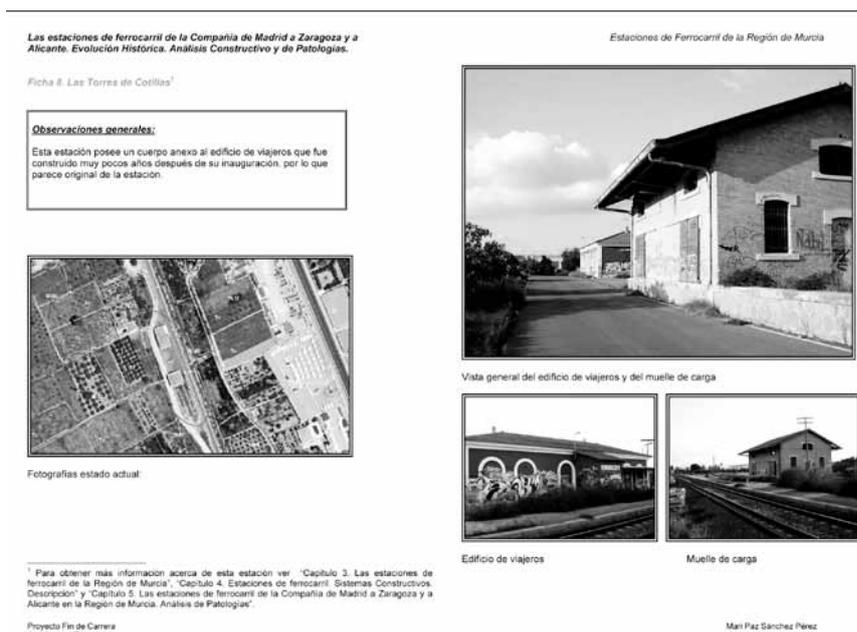
Figura 8. Ficha de la estación de Las Torres de Cotillas.

En el Anexo 1 he realizado 53 fichas con todas las estaciones de la Región de Murcia de las que he obtenido documentación.
