XXII JORNADAS
DE PATRIMONIO
CULTURAL DE LA
REGIÓN DE MURCIA

CARTAGENA
Y MURCIA

2011

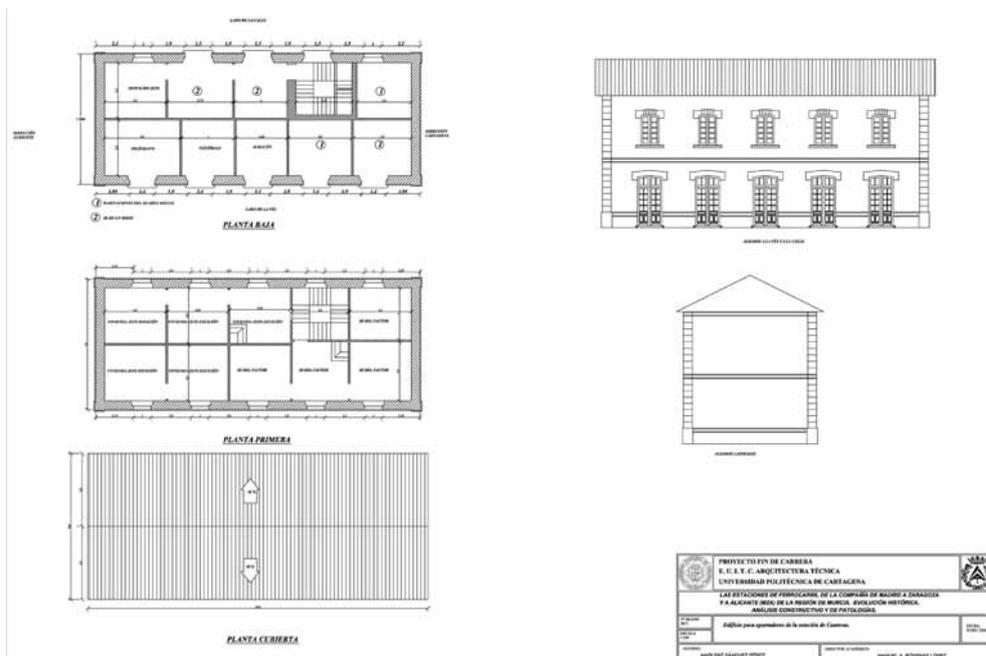
Figura 9. Plano del Edificio de viajeros de la estación de Canteras.

He realizado 12 planos con las plantas y alzados de las estaciones de ferrocarril siguientes: los edificios de viajeros de las estaciones Alguazas-Molina, Alcantarilla-Villa, Archena-Fortuna, Beniján, Blanca-Abarán, Canteras, Cartagena, La Palma-Pozo Estrecho, Torres de Cotillas y Torre Pacheco; el apartadero de Barrio Peral o de Los Molinos; y el muelle de carga estándar de la Compañía MZA. Todas estas estaciones pertenecen a la línea Calasparra-Cartagena.

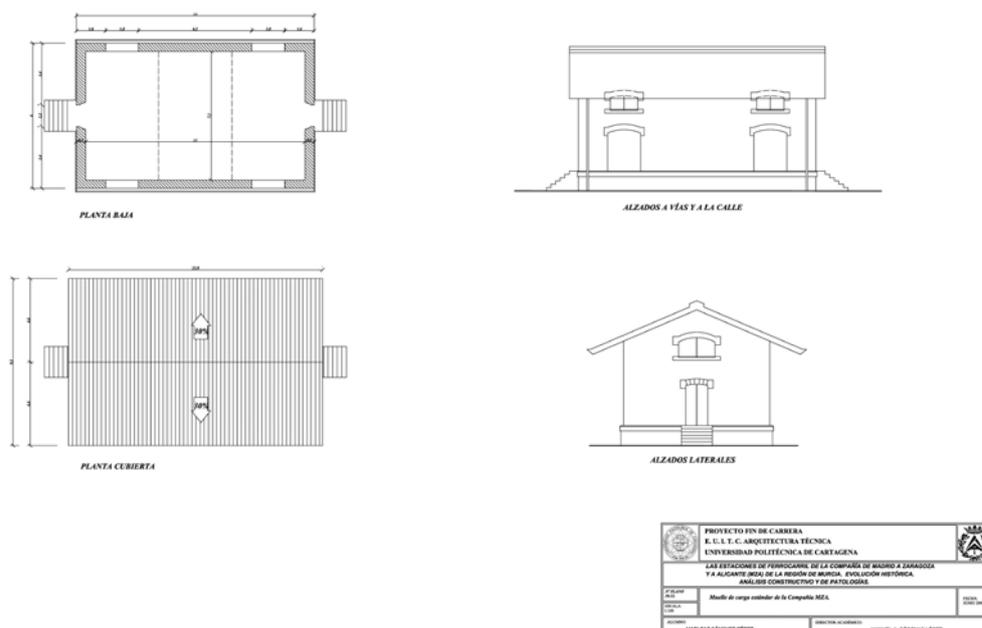
Figura 10. Plano del Muelle de carga estándar de la Compañía MZA.

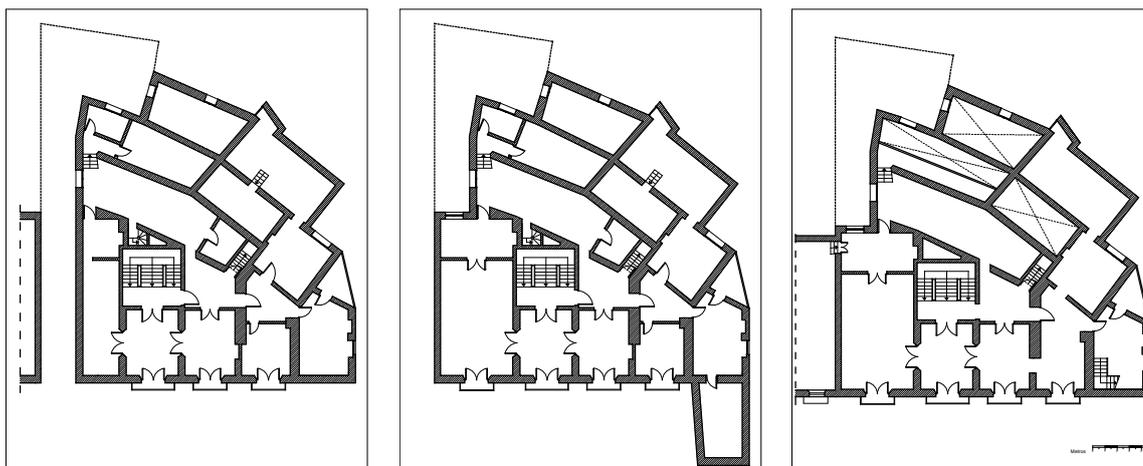
Figura 2. Evolución constructiva: siglos XVIII, XIX, XX

El segundo cambio, y el más significativo, se produjo en el año 1957 cuando se demolió el castillo, y junto a éste, el segundo cuerpo que le confería al Palacio forma angular, pasando a tener la forma lineal que presenta actualmente.

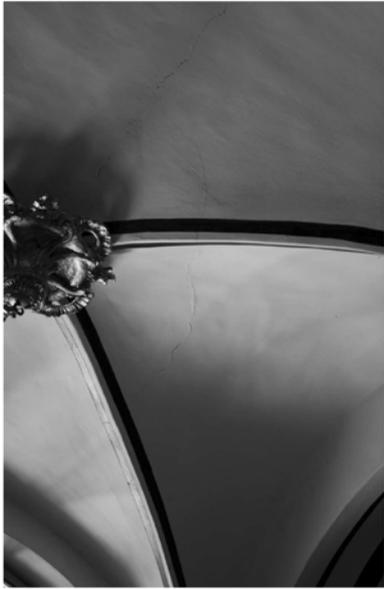
Ficha de patología N° 2.6	
Localización:	Plantan Baja
Denominación de la lesión:	Fisuras
<div style="display: flex; justify-content: space-around;"> <div style="text-align: center;">

<p>Vista generales de fisuras</p> </div> <div style="text-align: center;">

<p>Detalle</p> </div>	
Descripción de la patología	
<p>Las fisuras se presentan en la parte central del bóveda encamionadas. Estas bóvedas están realizadas en yeso. La posible aparición de las fisuras puede que se deba al paso de personas sobre su trasdós (que es parte del descansillo de escalera), produciendo pequeñas vibraciones que con el paso del tiempo produzcan que el yeso se fissure.</p> <p>Otro factor puede se la gran higroscopicidad del sulfato de calcio, que además de la solubilidad del sulfato, conlleva un aumento de volumen y pérdida de cohesión interna del yeso, con su consiguiente fisuración.</p>

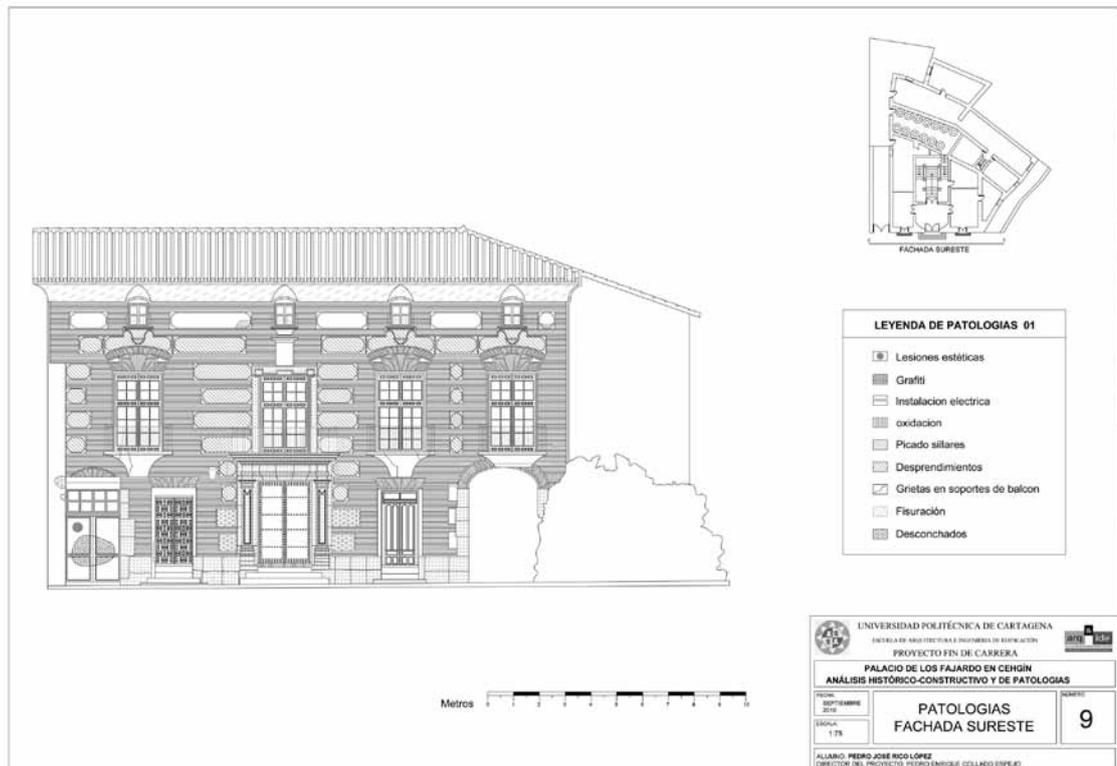
Figura 7. Planimetría de las patologías de la fachada principal.

En base para servir tanto de apoyo al capítulo anterior como para conocer la evolución constructiva que sufrió el edificio, así como la forma en que se distribuye, se realizaron una serie de planos en planta, alzado y sección que muestran de manera gráfica todo lo anotado.

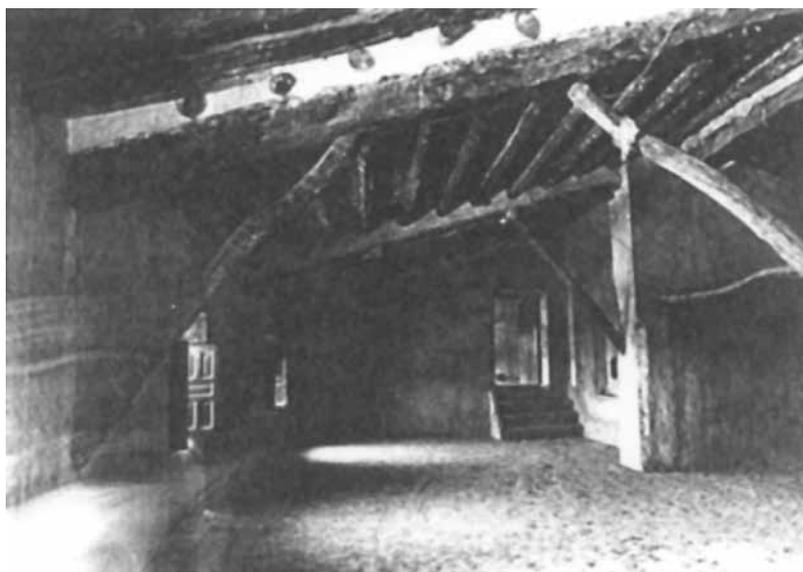
Figura 8. Estructura de cubierta de rollizos de madera.

El estado de deterioro en que se encontraba la cubierta original hizo imposible su restauración; la falta de mantenimiento durante los años posteriores tras su venta, no hicieron otra cosa sino agravar aún más el mal estado de conservación.

-1985. La primera intervención fue encargada por el Ayuntamiento de Cehegín, tras su adquisición, al arquitecto D. Andrés Terol Díaz, y ejecutada por el Ayuntamiento de Cehegín con un presupuesto de 6.568.923 pesetas, con un plazo de ejecución de tres meses tras el comienzo de las mismas. La restauración se llevó a cabo en dos fases, la primera y más importante fue la renovación de la cubierta de planta segunda y en segundo lugar la consolidación de muros de fábrica.

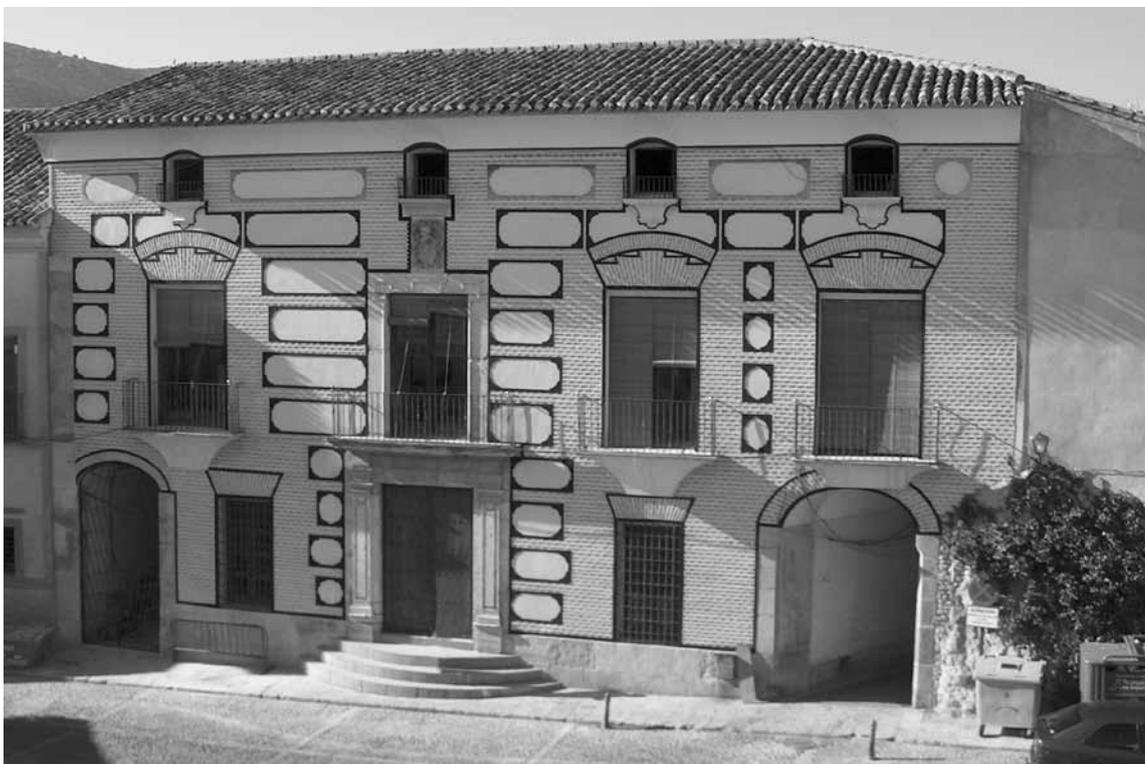
Figura 9. Estado actual de la fachada tras su restauración.

La fachada presentaba graves problemas de conservación, viéndose afectadas la totalidad de las carpinterías con ataque de xilófagos y pudrición; la fábrica de ladrillo y en especial el llagueado en V invertida y los almohadillados se habían desprendido en gran medida debido a la erosión y acciones mecánicas; se habían producido deformaciones en la clave del dintel del balcón central y los elementos metálicos como cerrajería y barandilla de balcones se encontraban oxidadas. Parte de la cornisa y soporte de los balcones se encontraban muy deteriorados habiéndose desprendido partes de ellos. La presencia de humedad por capilaridad en la cota superior al zócalo había producido la disgregación de la mayoría de las primeras hiladas de fábrica de ladrillo.

Por otro lado se trató de conseguir la composición de huecos original, recuperando las ventanas de la planta baja que habían sido sustituidas por puertas. Dicha restauración ganó uno de los premios de Arquitectura y Urbanismo de la Región Murcia en el año 1990.

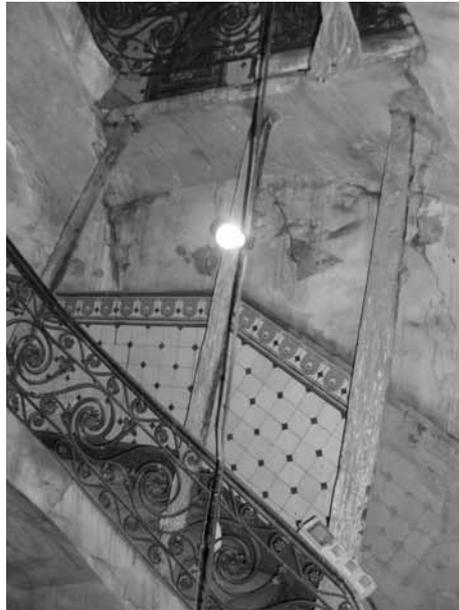
Figura 2. Apuntalamiento del interior del edificio durante los años 70.

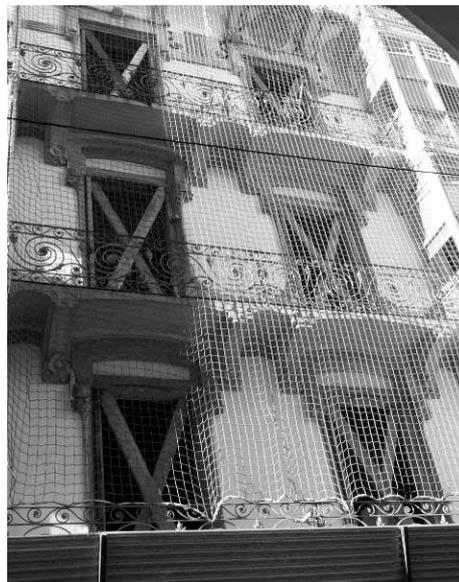
Figura 3. Protección del azulejo de la fachada principal.

Durante los últimos meses del mismo año, y tras la completa recuperación de elementos patrimoniales, se realizó el apeo por la cara interior de la fachada, según proyecto de los arquitectos Francisco Marín y Juan Gómez, con la consiguiente protección de la azulejería de la que se encuentra provista. El proceso de protección del azulejo, evitando así su desprendimiento o rotura, se realizó en tres pasos fundamentales:

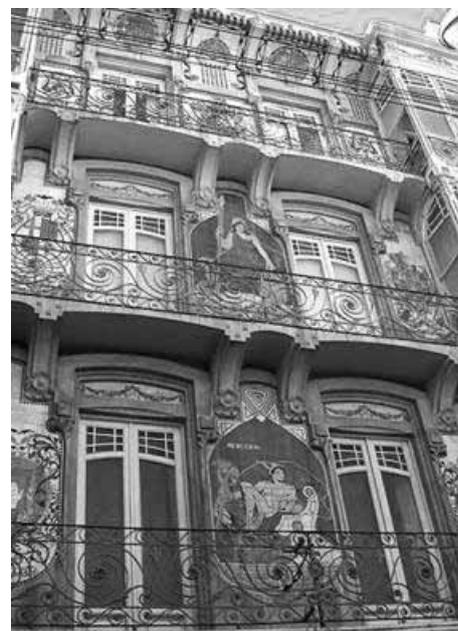
Figura 4. Fachada principal de la Casa Llagostera.

La fachada principal se ubica en la Calle Mayor, con una longitud de 24,37 m. siguiendo el habitual esquema cartagenero de miradores laterales y balcones centrales que la dividen en tres ejes verticales. En los miradores, de madera se pueden observar, entre algunos listones, pequeños trozos de cerámica.

En las balconadas, se encuentra lo que hace de este edificio una obra tan peculiar, que la hace única, como son las cerámicas que la recubren y que contienen en sus vivos colores, motivos mitológicos, ornamentación floral y escudos de armas su decoración a base de cerámica pintada de vivos colores, obra del ceramista y pintor Gaspar Polo. En ellas aparecen representadas las figuras mitológicas de Minerva (planta segunda), a la que Pérez Rojas le atribuye cierto parecido al estilo de Miguel Ángel, probablemente por su corpulencia y Mercurio (planta primera), símbolos de la sabiduría y del comercio, en clara alusión a la labor de comerciantes de la familia. A ambos lados de la diosa, los escudos de Barcelona y Murcia, y flanqueando a Mercurio, los de Manlleu y Cartagena refiriendo a los lugares de origen y trabajo de la familia Llagostera. Los escudos están enmarcados en una rica vegetación de hojarasca muy similar, donde predominan los colores verde y negro. Escudos y divinidades se encuentran separados por puertas de madera acristaladas.

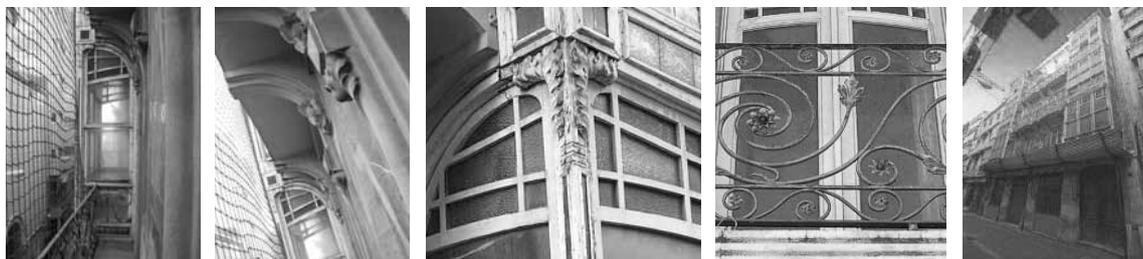
Figura 5: Detalles de la fachada principal, en madera, piedra y rejería de forja, donde se observa la variedad de elementos vegetales utilizados en su ornamentación.

La ornamentación de la fachada se completa con la adecuación de elementos constructivos como ménsulas piedra, dinteles y soportes tallados con motivos vegetales muy modernistas, además de un trabajo muy destacable en rejerías de forja, sencillos, pero con la representación de una flor de pétalos puntiagudos, como los realizados por el arquitecto para otras obras como la escalera interior de la casa Maestre o los balcones del Gran Hotel. A nivel de planta baja únicamente cabe detallar el zócalo de piedra natural y el aplacado de mármol existente en la totalidad de la extensión de la fachada.

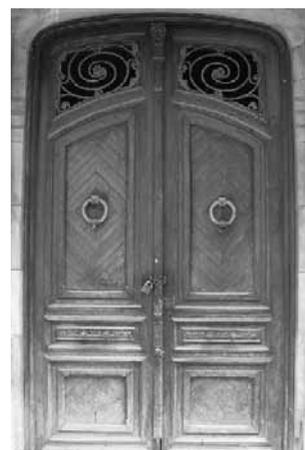
Figura 6. Exterior de puerta principal.

El acceso al edificio se realiza por una puerta, de dos hojas, claramente de estilo modernista, de madera noble y forja con motivos florales en su parte superior, ocupando, abiertas ambas hojas es su totalidad, el ancho total del zaguán de acceso.

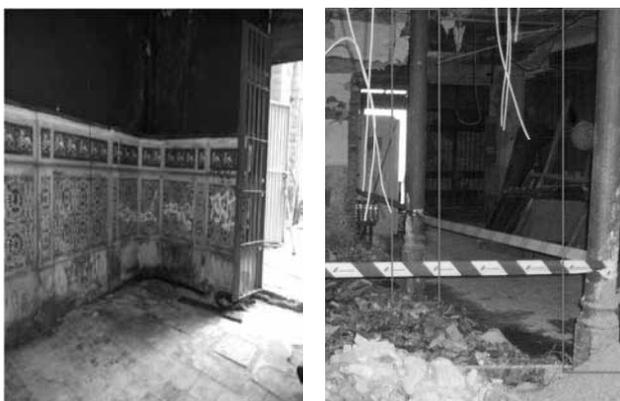
Figura 7. Zócalo de piedra natural y pilares metálicos de planta baja.

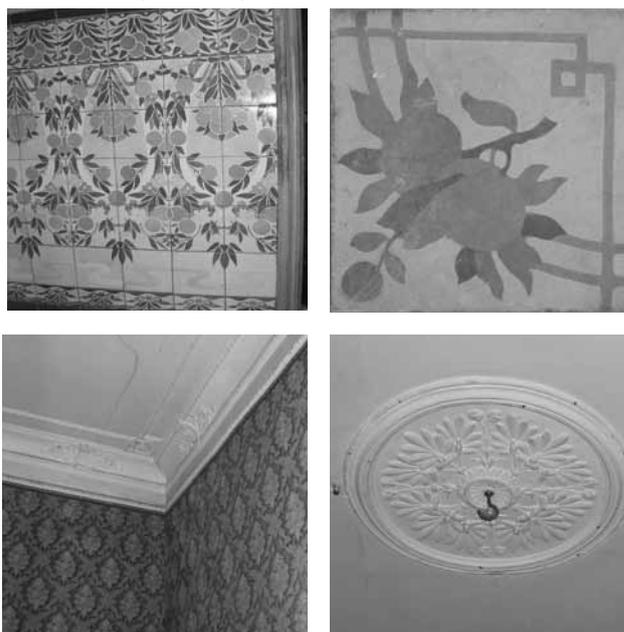
Figura 8. Detalles de ornamentación interior.

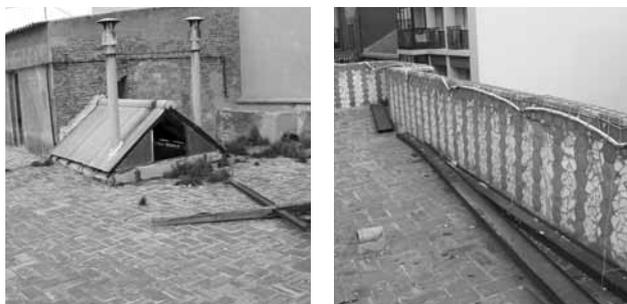
Figura 9. Detalle exterior del casetón de escaleras, tragaluz y del pretil de cubierta. Rematado superficialmente con el uso del «trencadís».

La planta de cubierta que nos encontramos se encuentra dividida en casetón de escalera y una amplia terraza con los tragaluz correspondientes a los patios del edificio. El estado en que se ve, es de un deterioro muy acusado, no cumpliendo, en muchos puntos, su función cobertora, como hemos podido apreciar en las humedades existentes en la última planta. En algunas zonas, es incluso, no recomendable su tránsito.

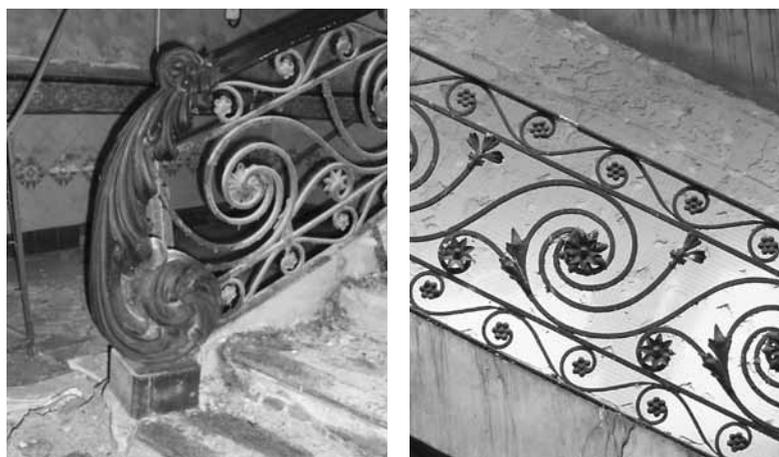
Figura 10. Detalle de pilastra de arranque de escalera y de cerrajería.

El arranque de la escalera se marca con una pilastra de arranque en madera de caoba, con detalles vegetales en muy buen estado de conservación, de la que parten la cerrajería y el pasamanos. La cerrajería es concordante con toda la existente en el edificio, tanto a nivel de estilo como ornamental, destacando, igualmente, sus motivos vegetales. El esquema compositivo se va repitiendo a lo largo de toda la escalera.

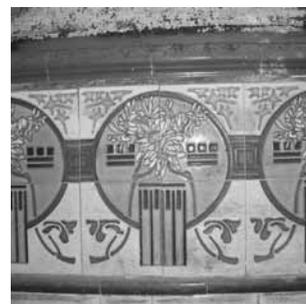
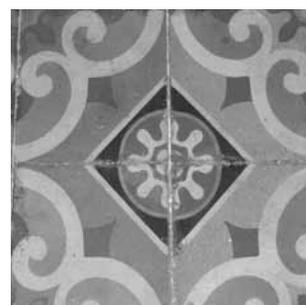
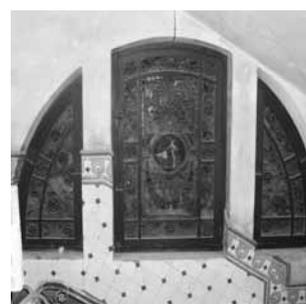
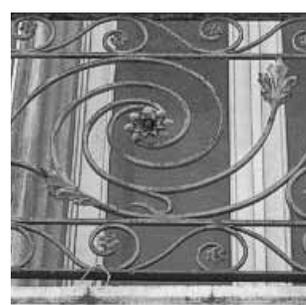
Figura 11. Distintos materiales constructivos.

- *Materiales pétreos naturales*: el mármol y la cantería en la fachada.
- *Los materiales pétreos artificiales*: en la totalidad del peldaño y ornamentación de la fachada

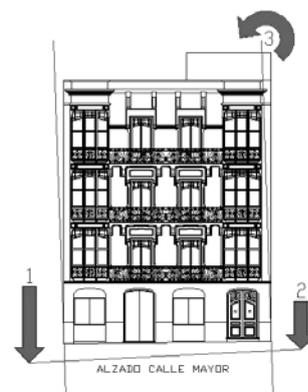
Figura 12. Esquema representativo de los asientos que padecía la fachada principal de la casa Llagostera (1 y 2) y movimiento de giro provocado por los mismos (3).

A nivel de estructura horizontal, el común denominador de las cuatro plantas (3 plantas y cubierta) descritas radica en la pérdida de horizontalidad de los forjados, que se concreta en un descenso del sector delimitado las medianeras (vista desde el exterior) y el bloque de escalera principal. El gradiente de la patología alcanza su máximo en el centro de la línea superior de la medianería de la derecha, coincidente con el bloque de escalera. Como origen de esta patología solo es posible contemplar la

existencia de una serie de asientos diferenciales que ha afectado a los muros de carga medianeros y a la totalidad de los muros sobre los que carga la escalera, ocasionando en algunos tramos el colapso de la misma.

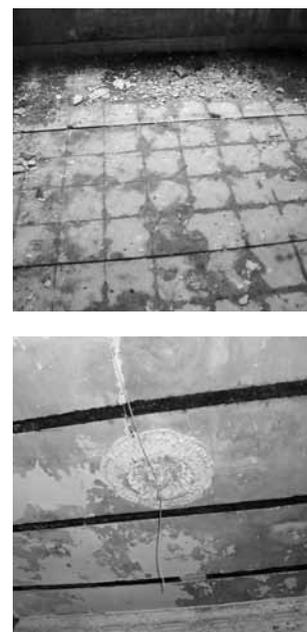
Figura 13. Cara inferior y superior de forjado. La constante acumulación de agua de lluvia, proveniente del hueco dejado por la desaparición de la carpintería exterior, provoca la inherente corrosión de los elementos metálicos y la disgregación de los elementos compositivos del forjado, con la consiguiente abertura de juntas de solado y levantamiento de piezas de baldosas hidráulicas.

Añadido a las deformaciones mencionadas como efecto del asiento diferencial hay que hacer especial mención a las deformaciones por flecha ocasionadas por la corrosión de los elementos metálicos componentes de los forjados, motivado por alto grado de humedad existente en el interior debido a las filtraciones de agua y al incendio acaecido en su interior. En ocasiones puntuales, el grado de corrosión era tan elevado que se produjo el colapso del elemento portante, con el consiguiente hundimiento parcial de los forjados.

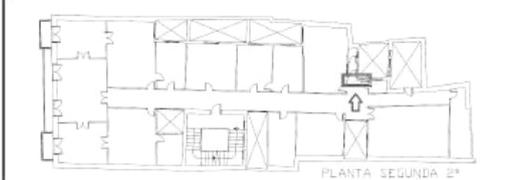
FICHA DE PATOLOGÍA N°13	INTCQC-13
Patologías debidas a causas químicas CORROSION

Grietas por flechas en techos de planta segunda

DESCRIPCIÓN
Debido a que los perfiles metálicos, con la corrosión, pierden sección y ganan deformación, ocasionaron un descenso en los centros de los vanos de los forjados (flecha) con el consiguiente agrietamiento de los forjados en dichos puntos, provocando igualmente, deformaciones y aparición de grietas en los paramentos verticales situados bajo ellos, con el consiguiente descuadre de carpinterías y filtraciones de agua.

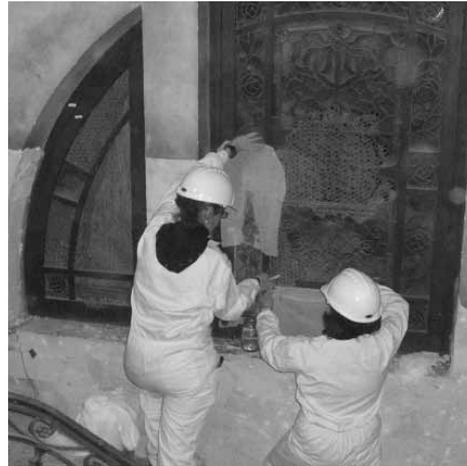
Figura 15. colocación de protección de vidriera por técnicos especializados.

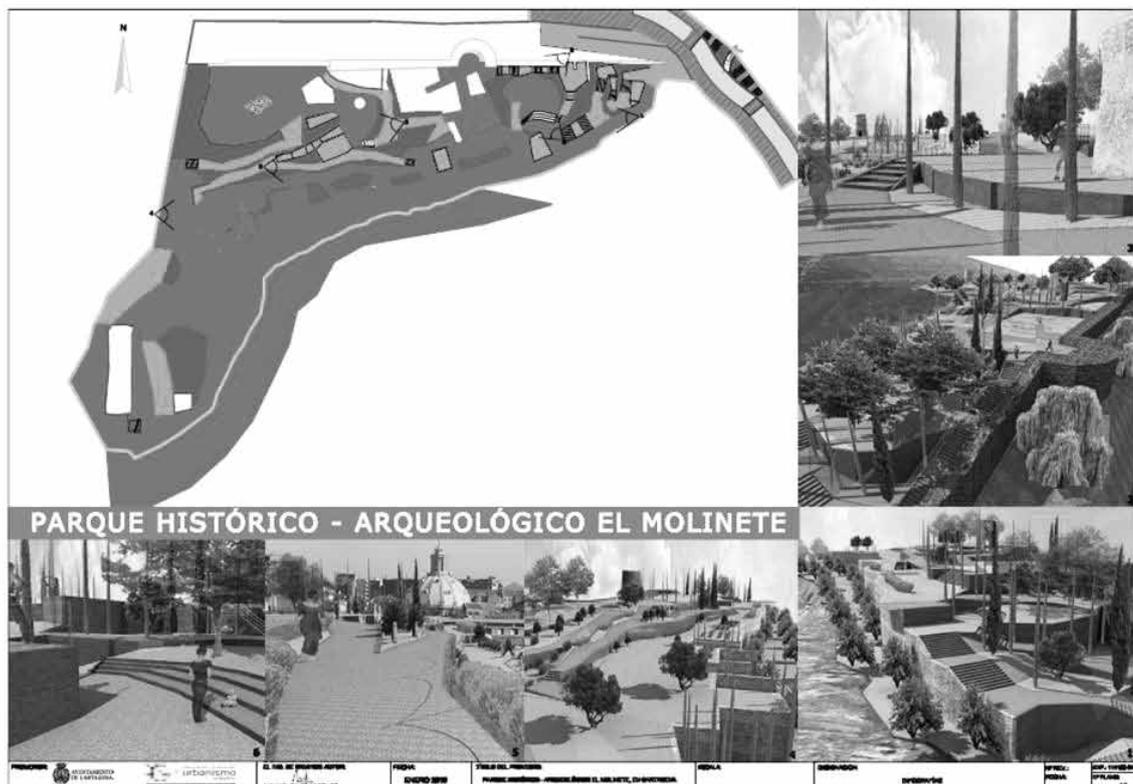
Figura 2. Recreación virtual de diferentes vistas del parque una vez terminado, según proyecto inicial.

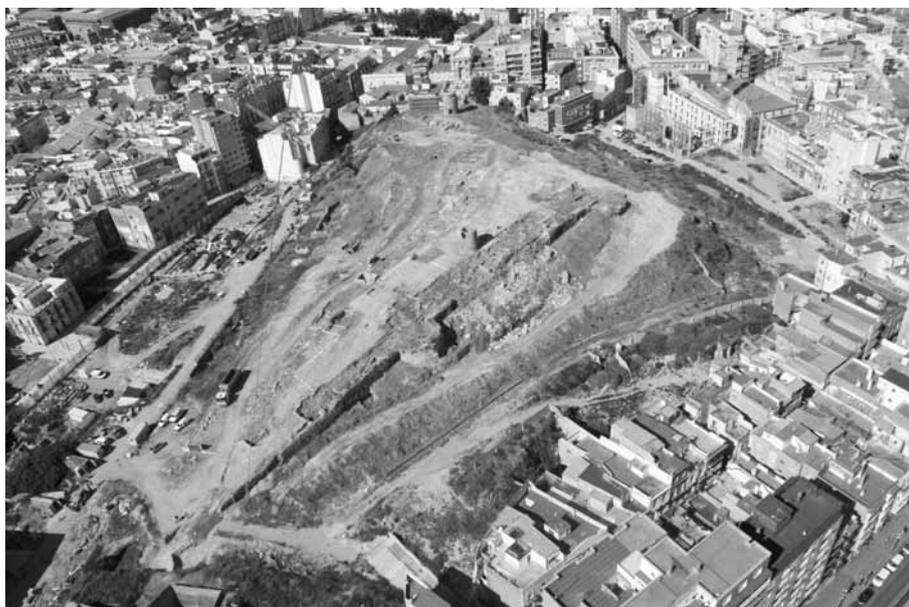
Figura 3. Vista aérea del cerro del Molinete una vez hecha la limpieza y desbroce inicial donde se observan los sondeos arqueológicos previstos inicialmente (Foto: Aerofotografía.es).

El inicio de las obras en junio de 2010 comenzó con la limpieza y desbroce de toda la zona, y con la elaboración de toda la documentación topográfica y fotográfica inicial necesarias para el comienzo de las primeras labores de excavación y restauración.

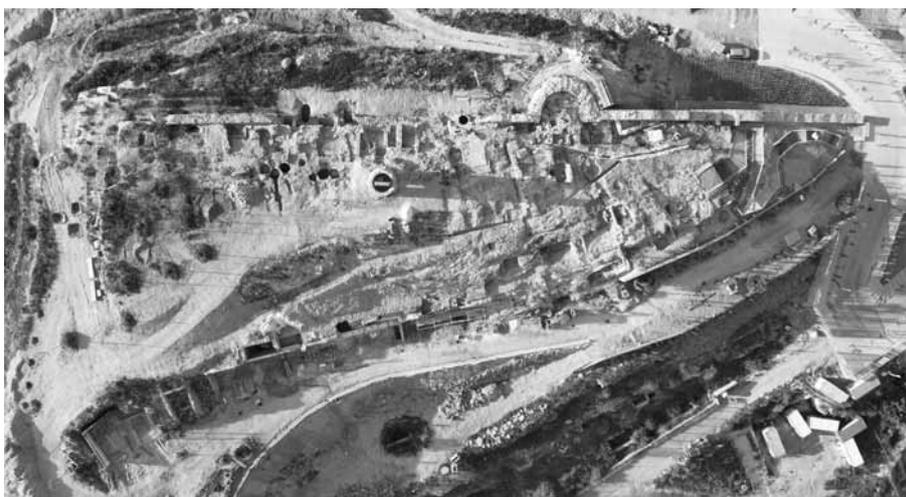
Figura 4: Fotografía aérea de la cima de la colina al concluir la excavación arqueológica (Foto: Aerograph Studio).

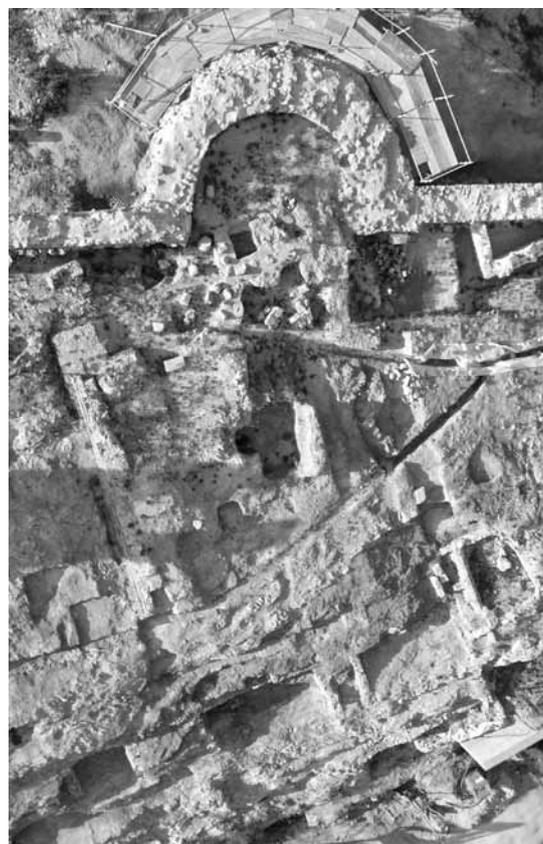
Figura 5. Vista aérea del conjunto compuesto por el templo itálico y las huellas de las escalinatas de acceso (Foto: Aerograph Studio)

En el caso del templo itálico, los estudios arqueológicos realizados nos han permitido completar la excavación de las fosas de expolio de la plataforma de cimentación del mismo, así como del muro que cerraba por el este el *area sacra*. A ello se une la excavación e interpretación de toda una serie de improntas excavadas en la roca natural en la parte delantera del mismo, donde también hemos podido documentar la huella de una estructura en sentido E-O, que interpretamos en relación a la plataforma sobre la que debía apoyar el muro de sustentación del pasillo que delimita el templo por el sur. Asociado a esta impronta, localizamos a ambos lados, sendas huellas en este caso, en sentido N-S, que hemos interpretado como restos de los muros que debían cerrar lateralmente la escalera monumental de acceso al templo.

La posibilidad de encontrarnos ante la existencia de una gran escalera monumental se mostró rápidamente al observar por un lado, la interrupción del muro de aterramiento (muro de andesita) localizado al pie de la cima, así como por la constatación topográfica de una pendiente continua, muy mal conservada a causa de todos los intrusismos de época contemporánea, encajada en el espacio delimitado por la fachada del templo. Así pues, ampliamos

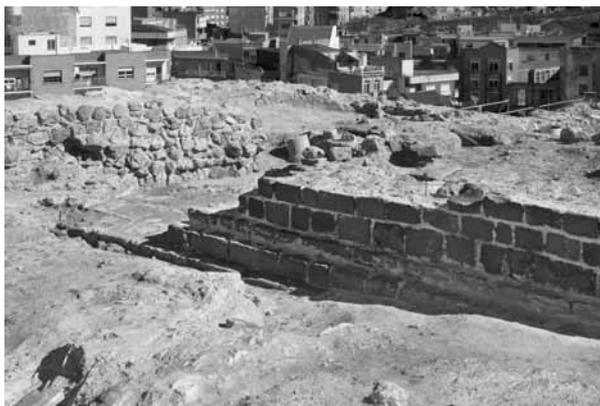
Figura 6. Detalle del muro oriental del *podium* del templo (Foto: J. Gómez Carrasco)

el montículo rocoso en el que se alza el mismo. Sobre esta plataforma, se eleva el *podium* del templo, construido con hiladas de tendencia regular realizadas con pequeños sillarejos trabados con mortero de cal, que sirven de forro a un núcleo de *opus caementicium* en el que se emplea predominantemente piedra andesita y arenisca. A la parte superior del *podium* se accedería a través de siete peldaños y sobre el mismo, se encontraría la *cella* del templo, alrededor de la cual, se encontraría la perístasis compuesta por columnas de orden toscano.

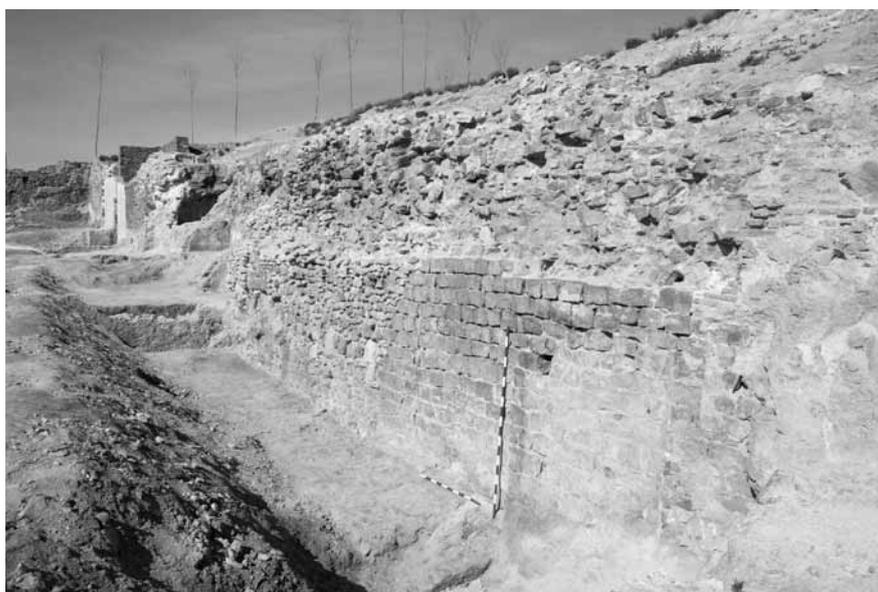
Figura 6. Vista general del muro de aterramiento al comenzar los trabajos de restauración (Foto: J. Gómez Carrasco).

Para completar el puzzle, aún contábamos con otro elemento, un gran muro de aterramiento construido en piedra andesita, localizado en el acceso al parque por su lado meridional, que se interrumpía prácticamente coincidiendo con la zona donde habíamos contemplado la huella de la escalera arriba comentada. Se trata de un paramento de dirección E-O, que emplea la misma técnica edilicia del templo, asociado a un corte en la roca natural que sirve también como cierre en sus extremos. Nos encontramos ante una construcción de aproximadamente 1 m de anchura, integrado por un gran núcleo de *opus caementicium* apoyado en unos casos sobre la roca natural recortada y regularizada y en otros, sobre una base de sillares de arenisca asociados a unos tirantes en sentido N-S, realizados con la misma técnica constructiva, que atan el muro de aterramiento al terreno natural cuando ambos se distancian. Al exterior, está forrado con pequeños sillarejos de piedra andesita trabados con mortero de cal, dispuestos en hiladas de tendencia regular, adquiriendo así el mismo aspecto y unidad constructiva que el templo itálico. Este gran muro, de 52,56 m de longitud máxima conservada (56,72 m long total restituída), a pesar de contar con algunas faltas volumétricas intermedias producidas por las construcciones de época contemporánea, genera un interesante aterramiento, asociado a la escalera anterior, con la cual se encaja y traba, tal y como hemos visto en una de las improntas conservadas.

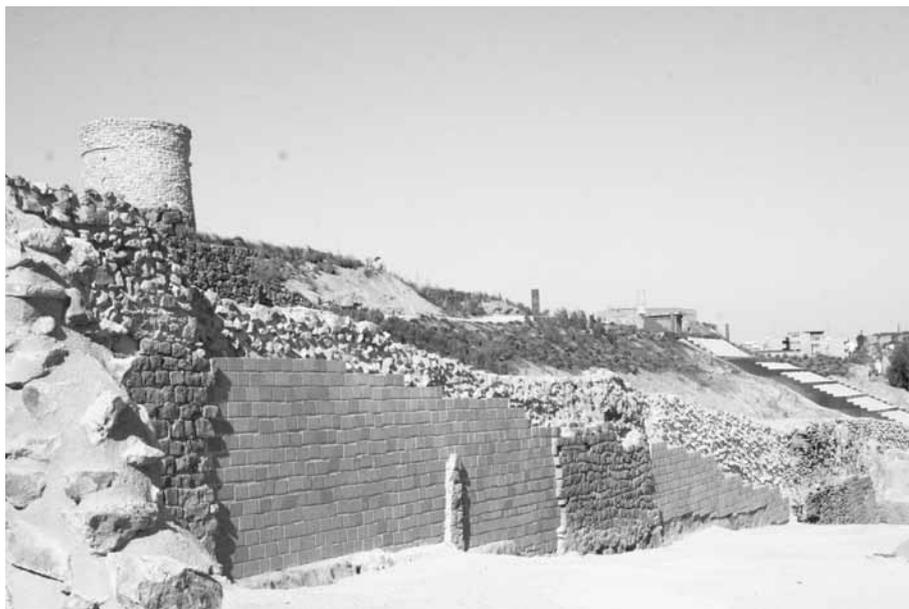
Figura 8. Perspectiva del muro de aterrazamiento ya restaurado, asociado a las escalinatas de acceso al templo.

Para la restitución volumétrica de estas estructuras hemos empleado lo que denominamos como piedra andesita de sustitución, se trata de una arenisca denominada «gris pinar» procedente de la zona de Burgos, que nos permite cortarla a las medidas resultantes del estudio del módulo de cada una de las construcciones a restituir. Procedente de esta misma zona, también localizamos otra arenisca, en este caso, de color amarillo, denominada «dorado urbión» que también hemos empleado en la restitución de la plataforma de cimentación del templo. Así pues, en el caso del «muro de andesita» fue necesario construir un macizo de cal, provisto de una pequeña zapata de cimentación, para poder soportar los empujes procedentes de los sedimentos de tierra depositados en la zona del pasillo posterior. Este macizo se forró posteriormente con el sillarejo «gris pinar», manteniendo la alineación e irregularidad de las hiladas del muro original. De este modo, unimos las hiladas de mampostería conservadas, quedándonos siempre una hilada por debajo del original. A partir de aquí, restituimos el *opus caementicium* del núcleo, quedándonos unos 20 cm retranqueados respecto al forro anterior y manteniendo la línea de degradación del muro original con sus innumerables reparaciones.

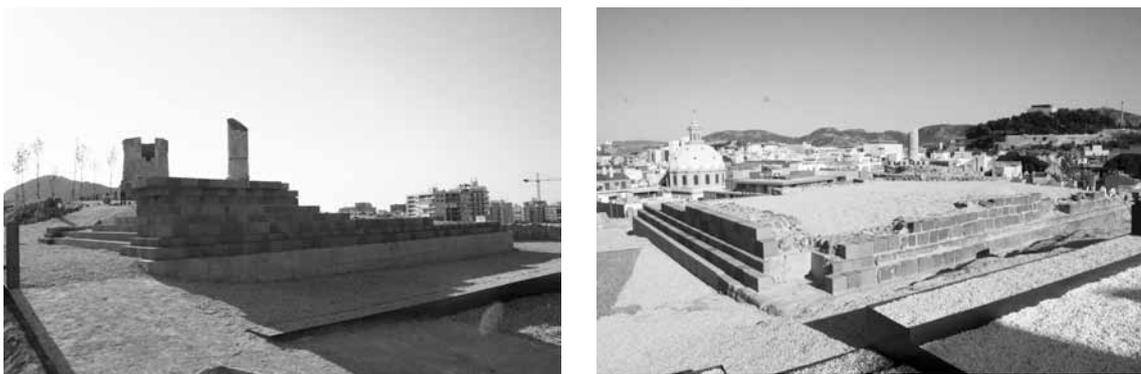
Figuras 9 a y b. Diferentes puntos de vista del templo itálico al concluir su restauración.

En el caso del templo itálico, una vez protegidas con geotextil y arena las fosas de expolio del edificio, así como sus rellenos constructivos, procedimos a la construcción de una pequeña zapata a base de mortero de cal y piedras, que regularizara el terreno y permitiera el asiento de la hilada de cimentación con los sillares ya comentados. Sobre esta cimentación, se fue construyendo el basamento del *podium* del templo, empleando para ello la piedra «gris pinar» cortada según los módulos documentados en cada una de las hiladas y siempre retranqueadas respecto al original, del que se ha separado con tiras de geotextil. De este modo, se han alzado las hiladas nº 1 y 2 correspondientes a las molduras del estilóbato, por todo el perímetro del edificio, excepto en la esquina NO, donde para poder dejar al descubierto varios sillares originales

correspondientes a la plataforma de cimentación, hemos restituido la sección constructiva del edificio. Sobre estas dos primeras hiladas, se alza en el lado norte y este del edificio, las hiladas 3 y 4 correspondientes a la pared del *podium*, llegando a restituir su volumen completo en el *anta* oriental, sobre la que se ha colocado la basa de columna recuperada en la campaña de 1977 tantas veces citadas, con un tambor de fuste de idéntico material y dimensiones, recuperado en la campaña 2008 en los niveles superficiales de la parte baja de la ladera meridional. Asociado a este *anta* y sirviendo de unión con el occidental, tan sólo insinuada para no quitar protagonismo al paramento original, hemos restituido parcialmente, el volumen y la sección de la escalinata que permitiría el acceso hasta el pórtico que precede a la *cella*.

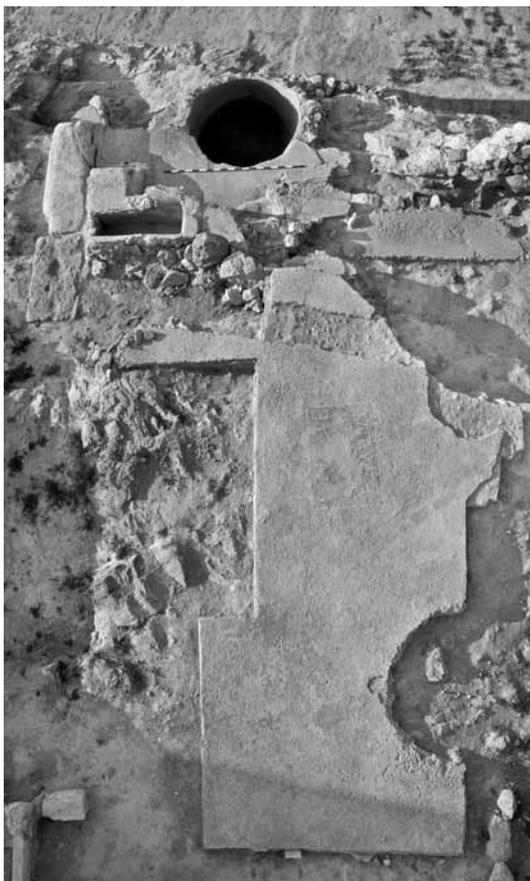
Figura 10. Vista aérea de las estructuras del *sacellum* de Atargatis al concluir la excavación arqueológica (Foto: J. Gómez Carrasco)

advierte un espacio donde podría encontrarse un altar y todo ello rodeado por un espacio en «U» que hemos interpretado como el espacio destinado a la colocación de los *klinai* para las ceremonias y banquetes en honor a la diosa. Hacia el norte y comunicado con el anterior, hemos completado la excavación de un espacio, que bien pudo funcionar como patio, donde se disponían las bañeras relacionadas también con el ritual a Atargatis.

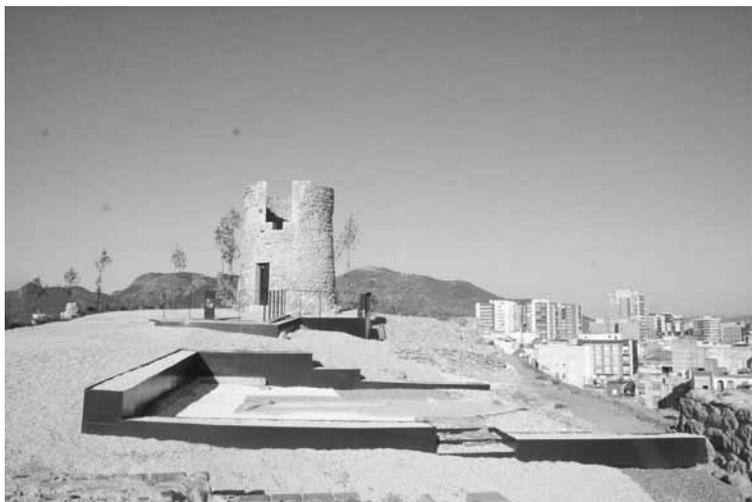
Figura 10b. Sacellum de Atargatis una vez realizadas las restituciones volumétricas.

A nivel conservativo y de restauración ha sido uno de los mayores retos de este proyecto ya que desde su excavación en los años 70 había permanecido a la intemperie, lo que había acelerado su deterioro. Las labores de limpieza y consolidación centraron las actuaciones de este conjunto arqueológico, para cuya restitución volumétrica, también hemos recurrido a la realización de cajas con chapas de acero corten, rellenas con gravas. De igual modo, se ha procedido en la restitución de los diferentes tipos de pavimentos documentados en la misma.

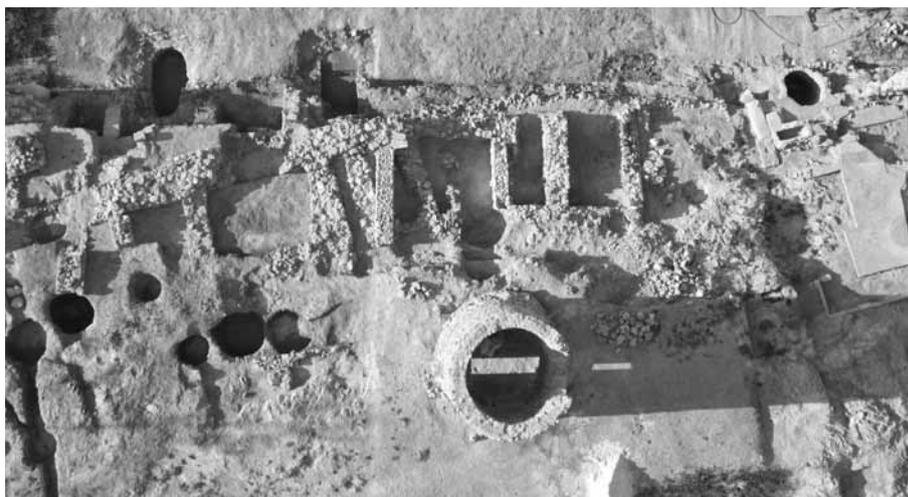
Figura 11. Vista aérea de la muralla republicana (Foto: Aerograph Studio).

Estas estructuras de mampostería, se han integrado en un área arqueológica propiamente dicha, delimitada por un vallado perimetral y con la restitución de los posibles niveles de uso con gravas de tonalidad rojiza identificativas de este momento histórico. Se encuentra junto a una de las zonas de descanso del propio parque, por lo que el visitante podrá contemplar las mismas cómodamente. A nivel conservativo, se ha procedido a la limpieza y consolidación de la estructura original, sobre la que se han levantado varias hiladas de sacrificio a base de piedra trabada con mortero de cal, dado el escaso volumen que presentaban los originales.

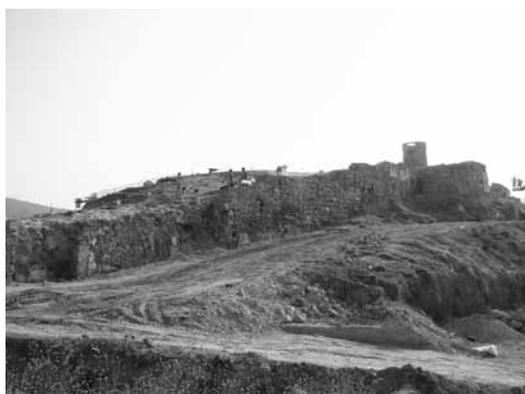
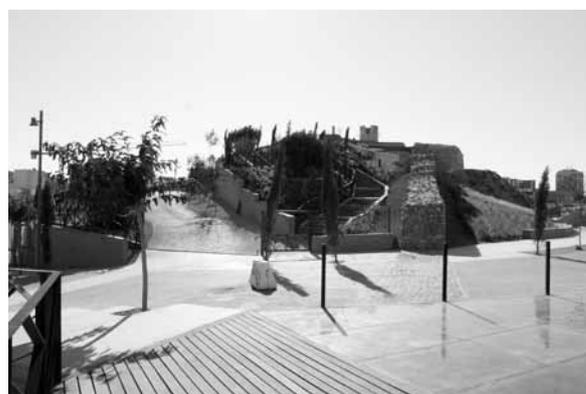
Figuras 12 a y b. Diferentes imágenes de la Muralla del Deán al inicio y final de los trabajos realizados en el Parque Arqueológico.

Respecto a la primera, su construcción se llevó a cabo entre los años 1544-1545, quedando inacabada en la zona próxima al mar. Las excavaciones realizadas en los años 70 dejaron al descubierto el cubo artillero central y los dos tramos de cortina que avanzan a ambos lados del mismo. El más occidental se extiende hasta otro cubo artillero del que además de la huella en la roca natural, se conserva un pequeño tramo de mampostería; respecto al lienzo que avanza hacia el este, está cortado por la calle de la Pólvora. Completando este tramo de cortina, en los trabajos de urbanización del entorno del Molinete realizados en 2010, se recuperó parte de otro cubo artillero, de dimensiones mayores al central, cuya excavación ahora hemos tratado de completar con la excavación del extremo opuesto, que nos permite restituir planimétricamente sus dimensiones a falta de la excavación arqueológica pertinente; del mismo modo, también hemos recuperado un pequeño tramo del lienzo de muralla que avanza en sentido N-S por la calle Adarve.

Una de las principales intervenciones realizadas en el Proyecto del Parque ha sido la recuperación de este lienzo defensivo, para lo que se reforzaron las cimentaciones mediante rellenos de cal, arena y piedra, asegurando así la estabilidad del bien. Una vez asegurada estructuralmente, se procedió a la limpieza y consolidación de su paramento con la aplicación de morteros de cal para rellenar oquedades y restituciones con mampostería en las zonas con pérdidas volumétricas.

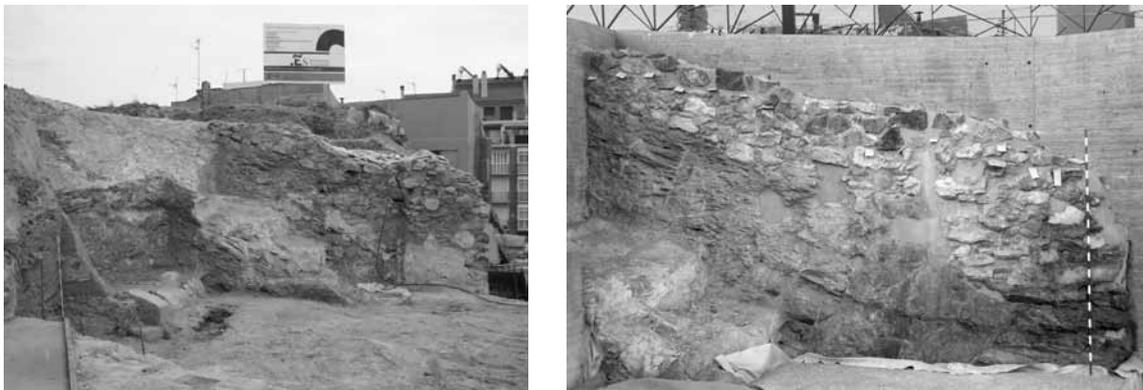
Figuras 13 a y b. Diferentes imágenes de la muralla de Felipe II durante el proceso de excavación y adecuación museográfica (Foto: J. Gómez Carrasco).

En cuanto a la muralla de Felipe II, la intervención arqueológica realizada en la zona de la calle Cuesta Maestro Francés permitió documentar y recuperar un paramento de mampostería, de dirección N-S, apoyado sobre la roca natural recortada y asociada a otro de tierra apisonada en sentido E-O. El estudio de las planimetrías antiguas nos permitió constatar que se trataba del orejón del baluarte de la Serreta. La singular técnica edilicia de esta defensa construida en torno a 1570-1575 obligó a proteger con geotextil y arena el paramento de tierra apisonada, mientras que el lateral del orejón de dicho baluarte, en mampostería, se ha restaurado empleando la misma técnica comentada para la Muralla del Deán. Finalmente, los restos de este lienzo defensivo se han integrado en la zona de acceso al parque.

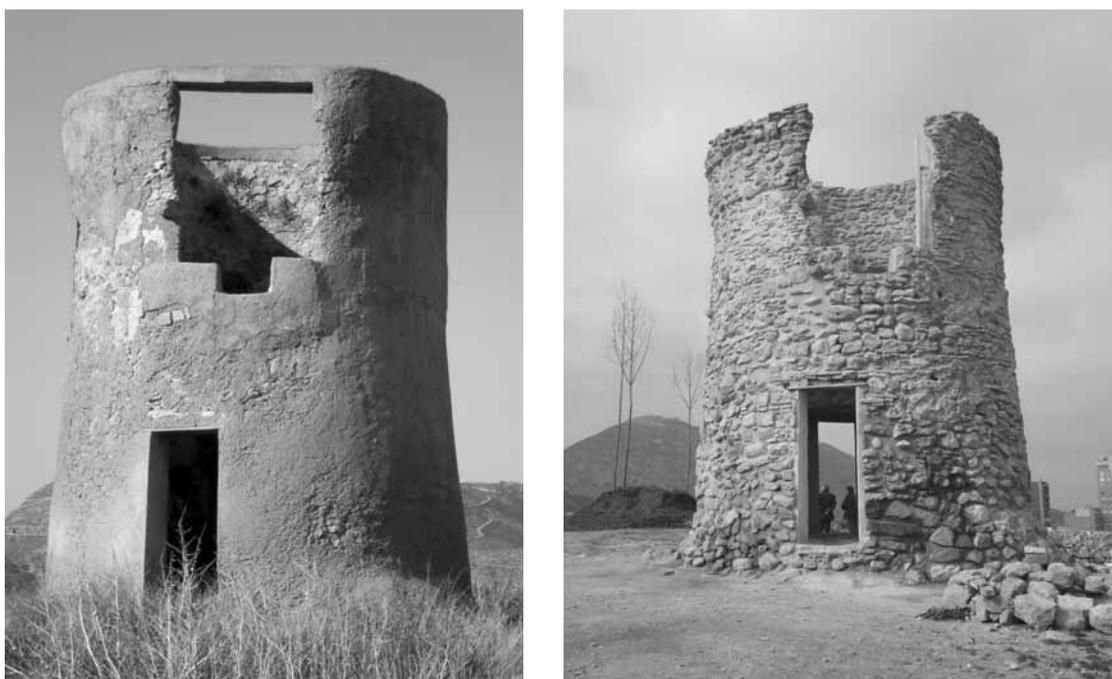
Figuras 14a y 14b. Diferentes imágenes del molino del sector A antes y después del proceso de conservación-restauración.

Por último, también hemos intervenido en los dos molinos conservados en el cerro y que dan nombre al mismo. El primero de ellos, se encuentra en la cima de la colina y tras estudiar la documentación historiográfica, así como el levantamiento topográfico del mismo con su correspondiente escaneado tridimensional, a partir del cual realizamos el estudio de los paramentos pertinente, decidimos intervenir para recuperar la unidad constructiva del molino propiamente dicho. De esta fase no se conserva la techumbre ni la maquinaria interior, aunque quedan varias improntas correspondientes al anclaje de las vigas, la oquedad por donde bajaba la harina molida al piso inferior, o el hueco para guardar la caja de caudales del molinero.

Los trabajos de conservación han supuesto la eliminación de las capas de cemento que revestían el mismo, tanto al interior como al exterior, sustituyéndolo por un mortero de cal y arena que ha permitido la recuperación de la mampostería original.

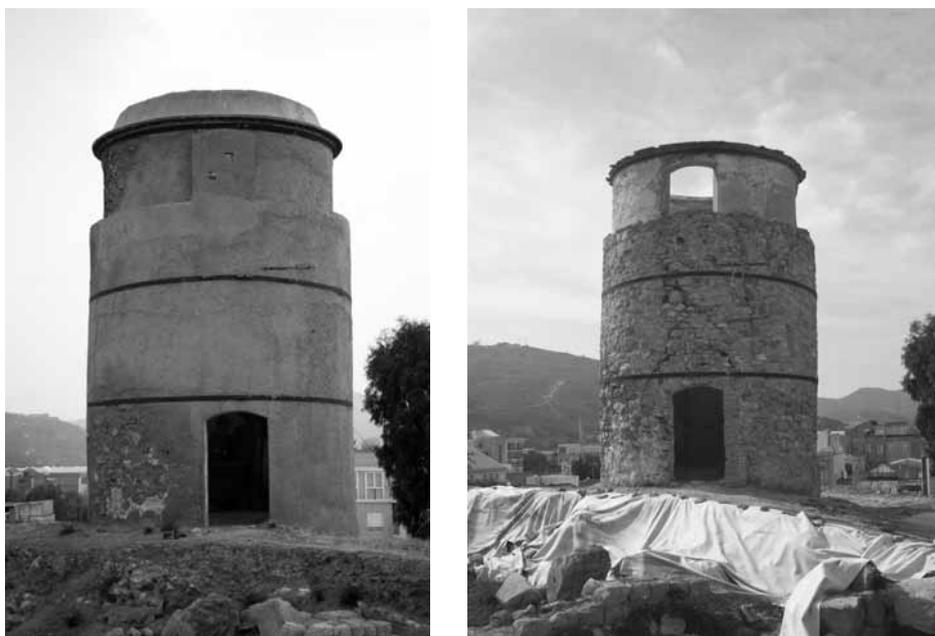
Figuras 15a y 15b. Diferentes imágenes del molino-ermita del sector A antes y después del proceso de conservación-restauración.

Respecto al segundo molino, conocido como Molino-Ermita San Cristóbal, optamos por la recuperación de la fase de la ermita. En este caso, los serios problemas estructurales con los que contaba el edificio, a consecuencia de las diferentes intervenciones realizadas en el mismo a cuenta de los diversos usos que había tenido a lo largo de su historia, supusieron la necesidad de construir un refuerzo en su base a base de mortero de cal armado con una estructura metálica realizada con varillas galvanizadas. Una vez procurada su estabilidad, se trabajó en la recuperación de la mampostería de su paramento exterior, reforzando las lagunas volumétricas con morteros de cal y piedra, así como en su acabado interior, cuidando especialmente las molduras de la zona del cimborrio, así como la hornacina, donde bajo las diferentes capas de cal, se localizaron y restauraron bastantes restos de la policromía original.
