XXII JORNADAS
DE PATRIMONIO
CULTURAL DE LA
REGIÓN DE MURCIA

CARTAGENA
Y MURCIA

2011

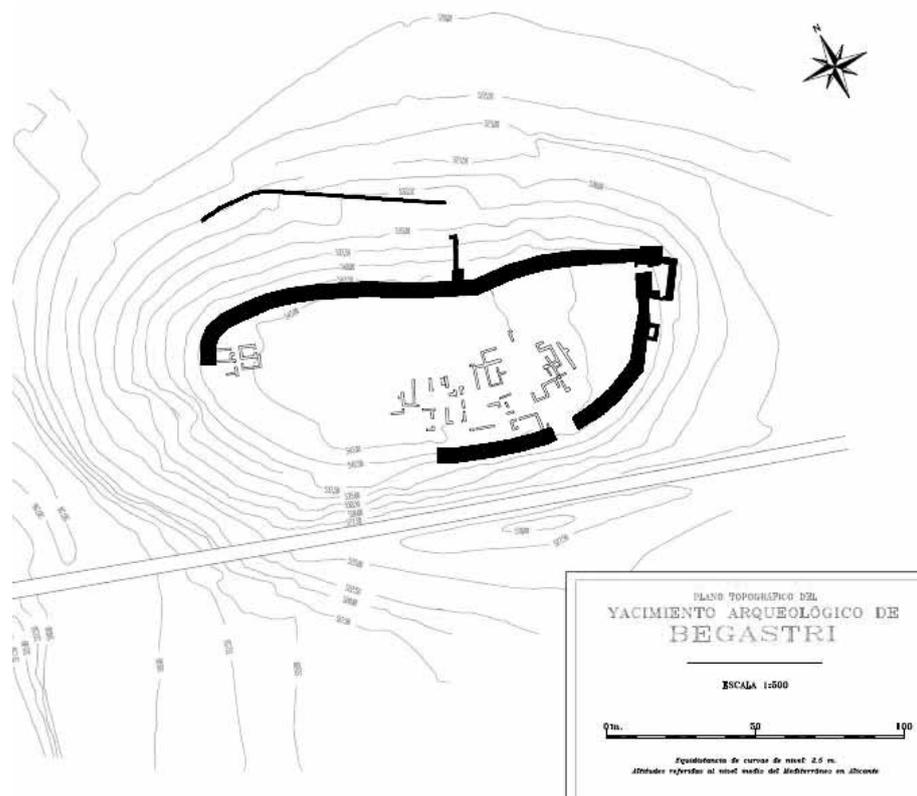
Lámina 2. Las murallas de Begastri.

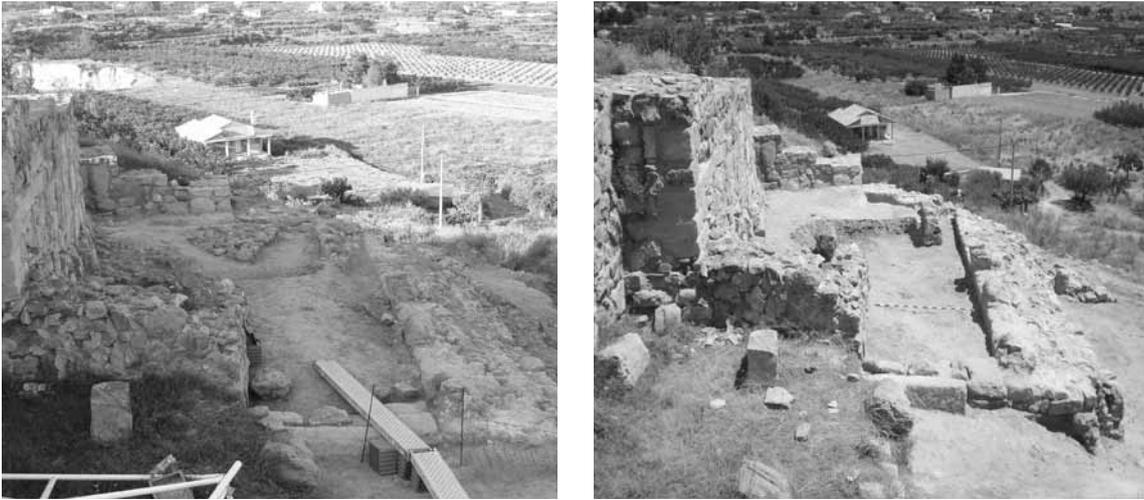
Láminas 3 y 4. Puerta oriental durante su excavación.

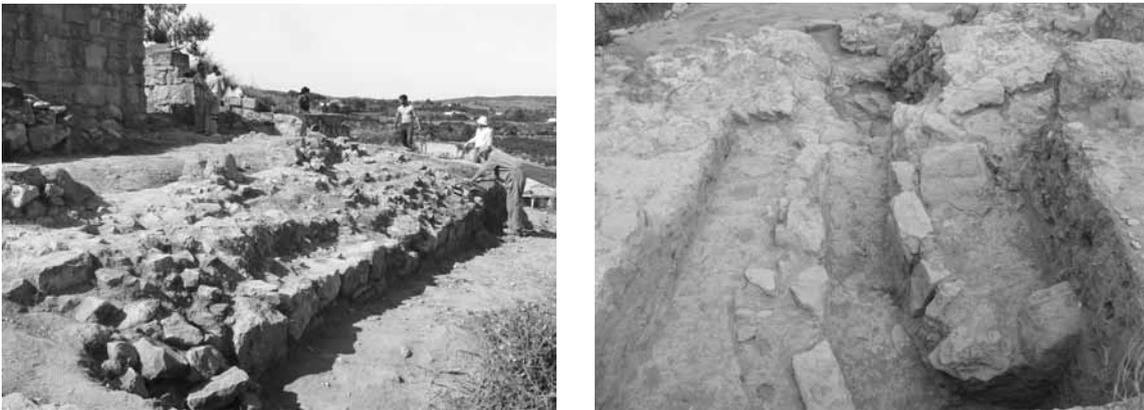
Lámina 5 y 6. Barbacana o antemuro y canalización.

Como decimos, la puerta oriental presenta una barbacana o antemuro de 2,20 m de grosor, una longitud de 13,95 x 5,15 m y un alzado máximo conservado de 1 m. La técnica constructiva y los materiales empleados para su construcción son los mismos que para toda la muralla: dos paramentos paralelos, realizados a base de sillares o piedras de gran tamaño con la cara plana al exterior, trabados por mortero de cal y arena. El interior de los paramentos se rellena con mampostería, sillarejo y cantos, dispuestos en hiladas y alternados con capas del mismo mortero. En cuanto a su cimentación, como ocurre en el resto de la muralla de la ciudad, el lienzo apoya directamente sobre la roca natural del cerro, que es preparado mediante una capa de mortero de cal a modo de banqueta de fundación.

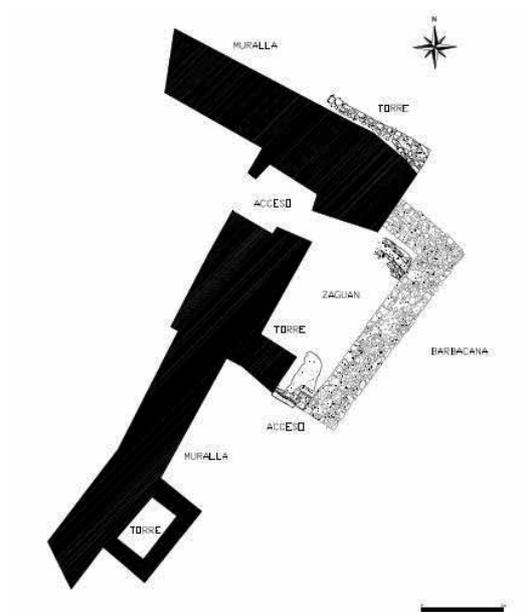
Figura 1. Plano arqueológico de la Puerta Oriental.

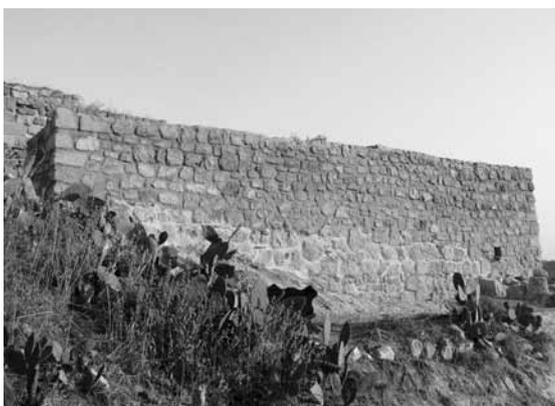
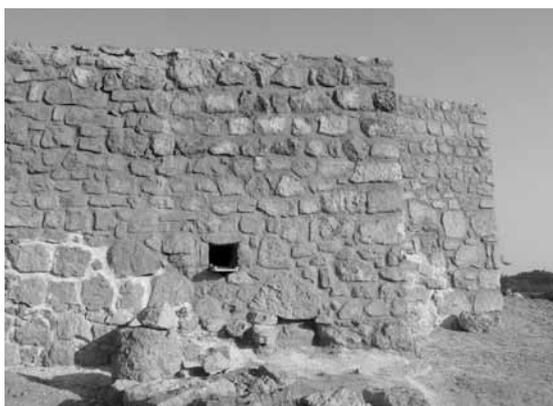
Lámina 7 y 8. Restauración de la barbana o antemuro y de la torre norte

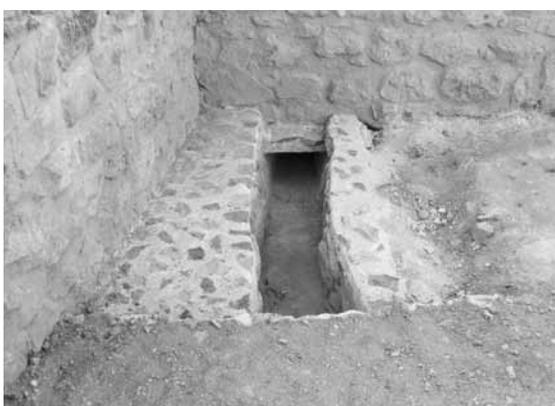
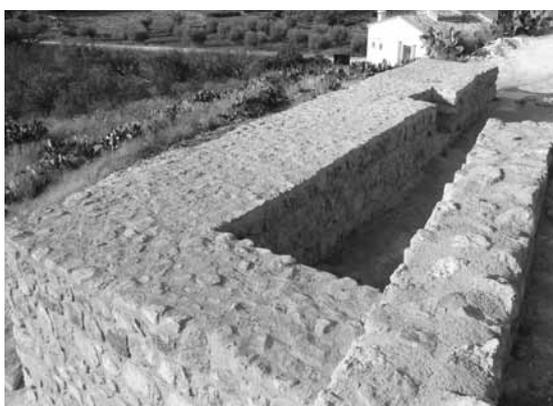
Lámina 9 y 10. Restauración de la canalización y barbana.

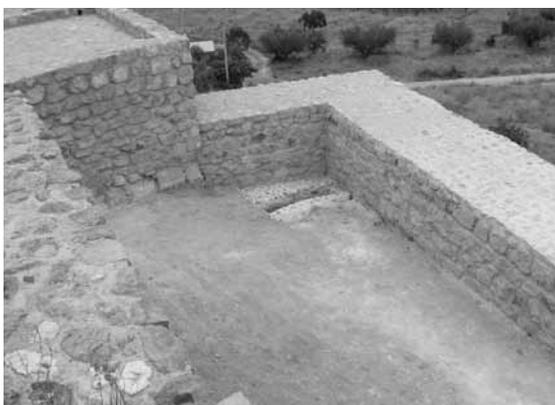
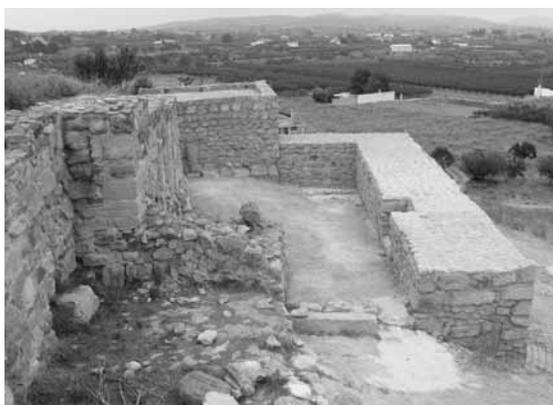
Lámina 11 y 12. Vistas de la puerta oriental tras su restauración.

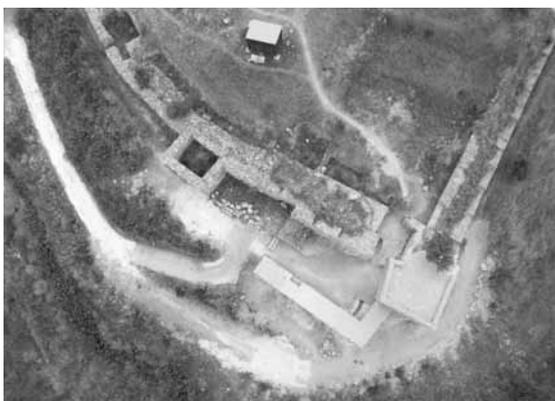
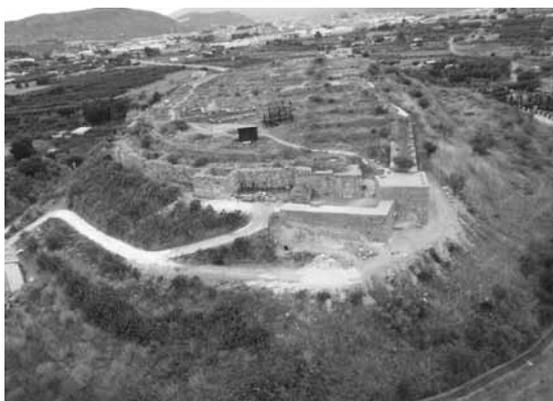
Lámina 13 y 14. Vista área de la puerta oriental.

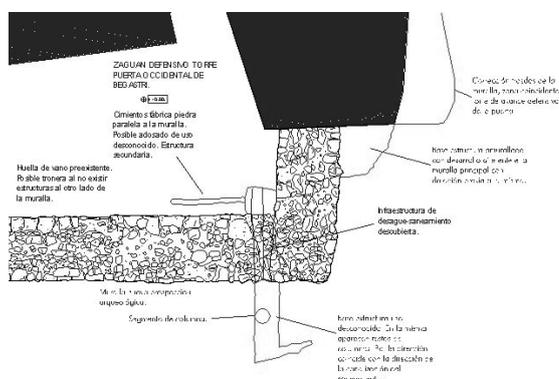
Figura 2. Plano de actuaciones en la puerta oriental.

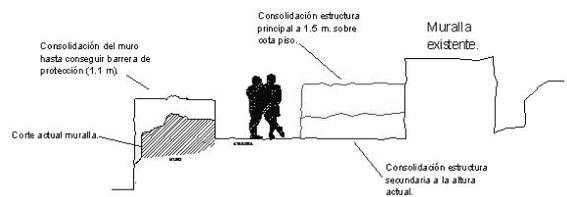
Figura 3. Plano de actuaciones: recuperación de volúmenes.

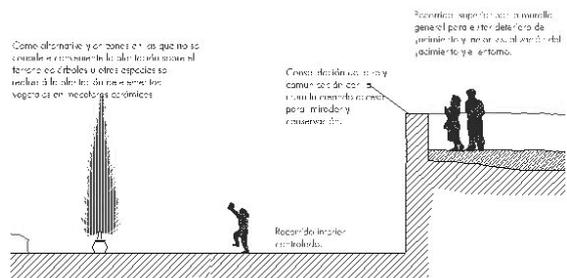
Figura 4. Plano de actuaciones: musealización de las murallas.

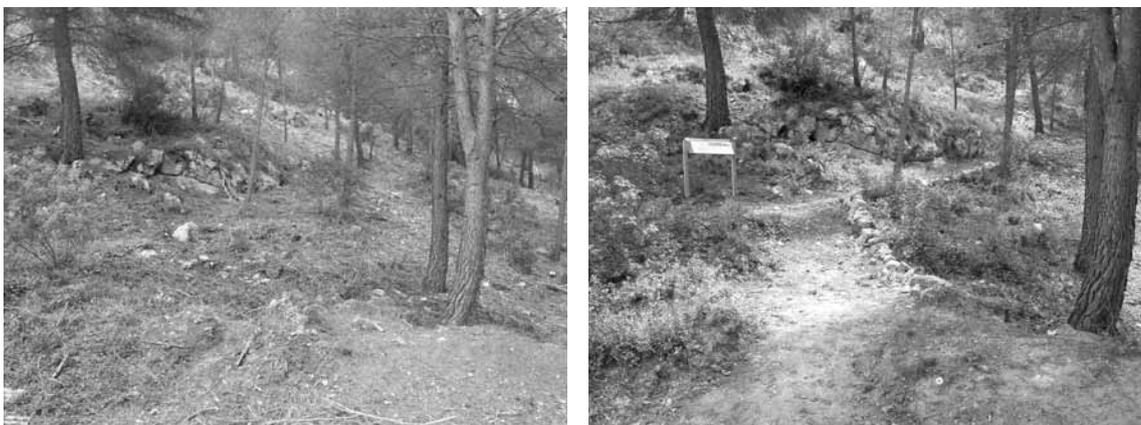
Figuras 7 y 8. Estado del camino principal antes y después de la actuación.

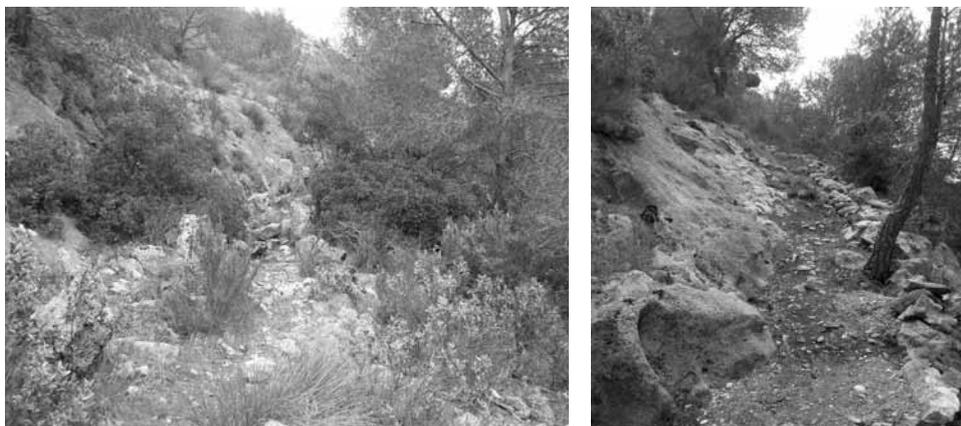
Figuras 9 y 10. Estado del camino de acceso a los abrigos antes y después de la actuación.

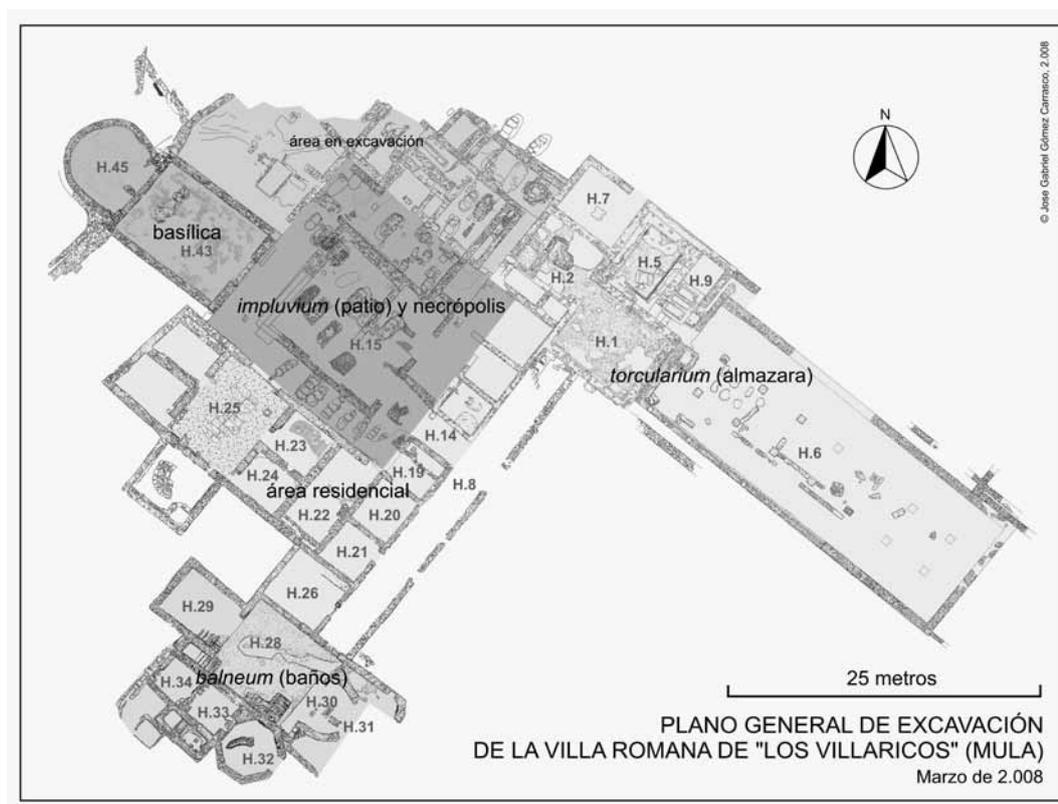
Figura 1. Planimetría de Los Villaricos.

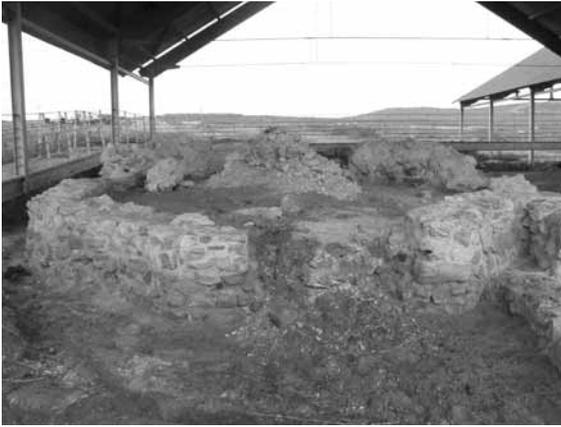
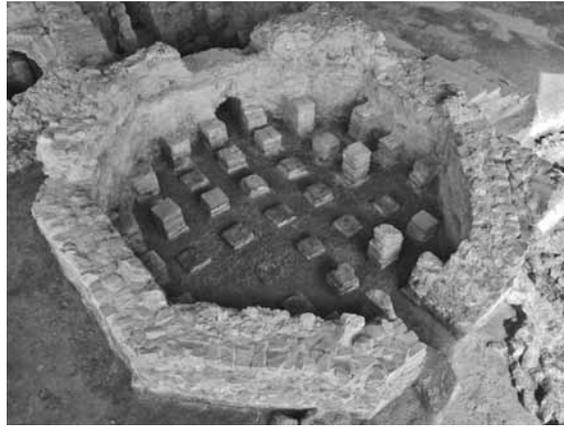
Figuras 6 y 7. Sala templada antes y después de su excavación.

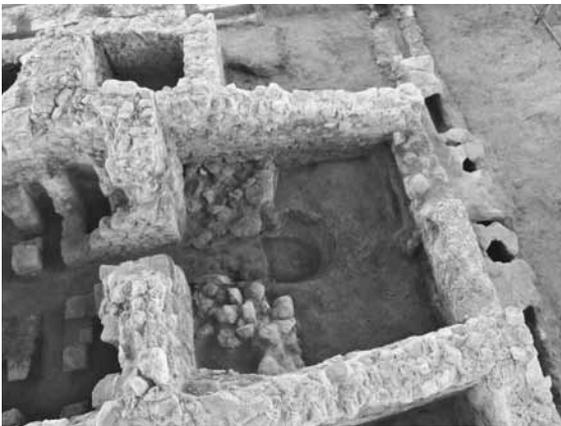
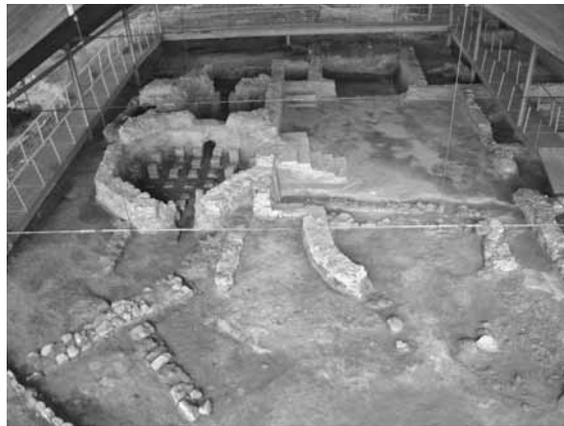
Figuras 8 y 9. Sala del horno y vista general de las termas tras su excavación.

las mismas características formales. En cuanto a la habitación nº 34, se documentó parte de la estructura que formaba el horno o zona de combustión, hallándose parte de un arco de ladrillos que comunicaba la zona de combustión con el *caldarium* o sala caliente. En el exterior de la estancia se halló una zona de vertedero, donde se amontonaban los residuos de la combustión tras la limpieza de dicho horno. En la zona de salas frías, se excavó la habitación nº 29, cuya funcionalidad es la de *natatio* o piscina de agua fría. En ella se documentó una escalinata de cuatro peldaños, que podían servir como asiento, así como el pavimento de la misma, realizado en *opus signinum*, reforzado con una media caña en las esquinas de las paredes y en la unión de las paredes con el pavimento.

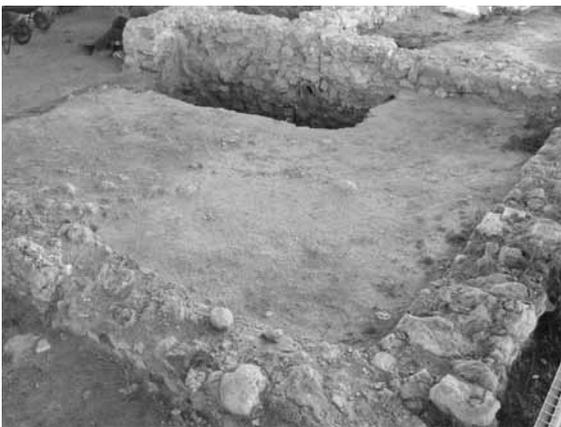
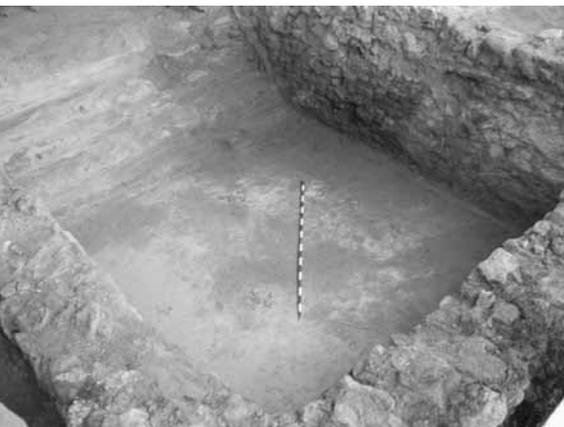
Figuras 10 y 11. Piscina (natatio) antes y después de su excavación.

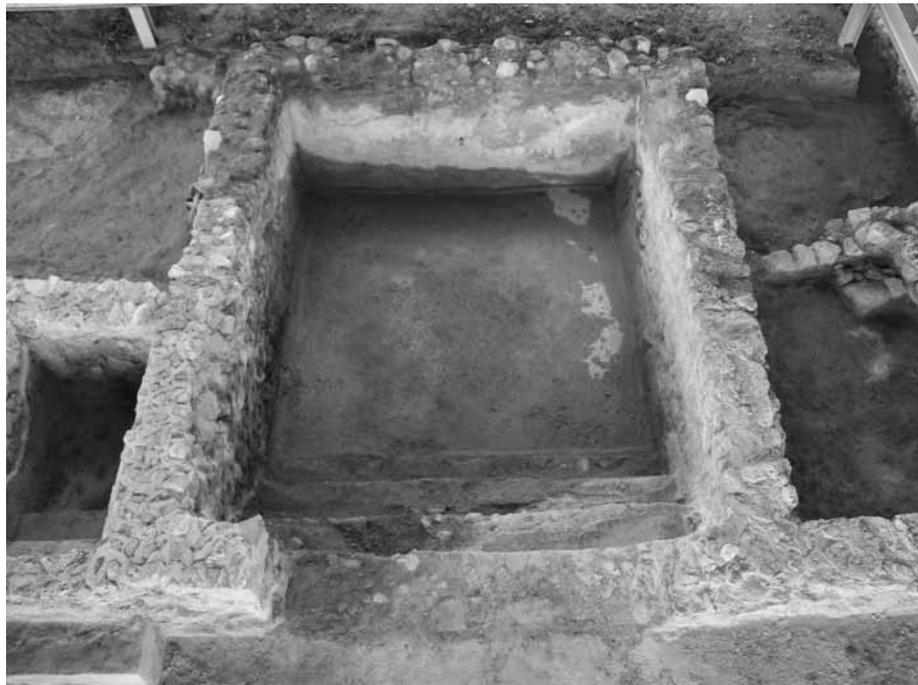
Figuras 12. Vista aérea de la natatio o piscina.

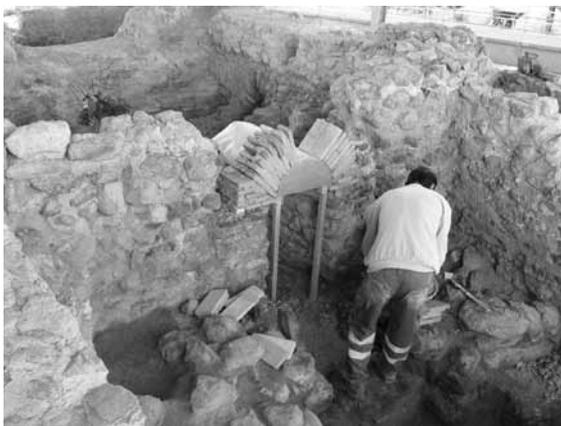
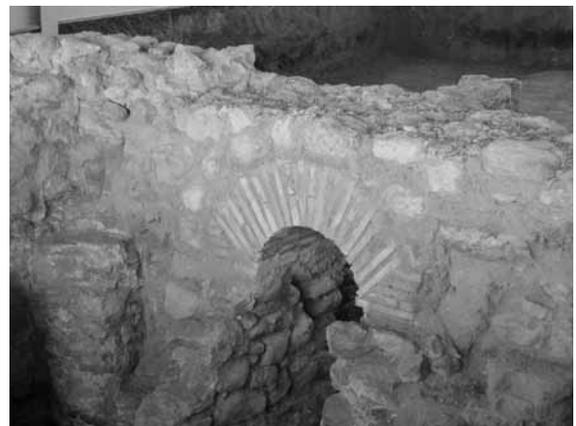
Figuras 13 y 14. Formación y restauración de arcos.

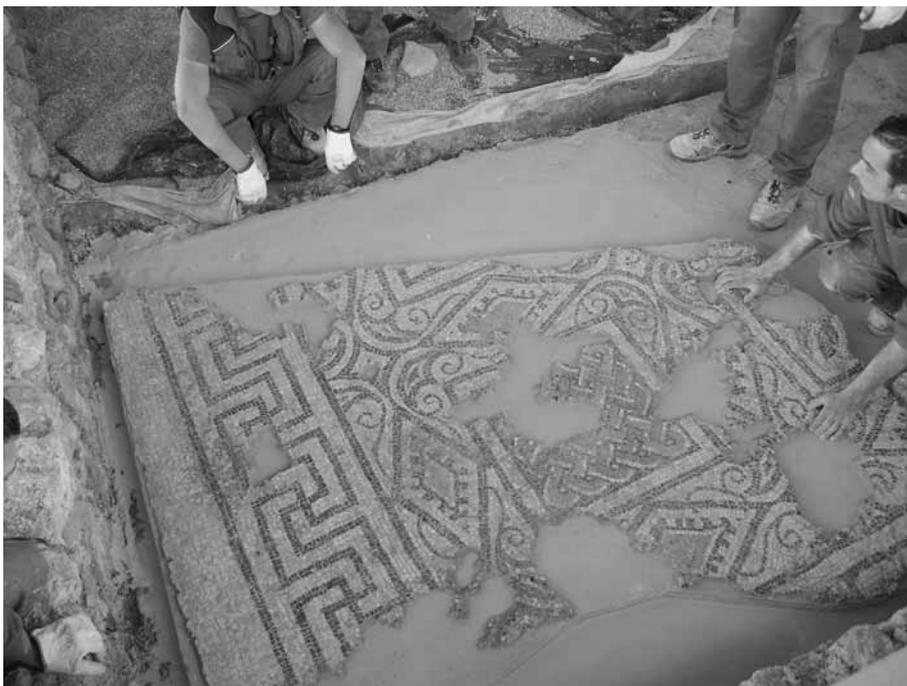
Figuras 15. Colocación del mosaico en la habitación nº 23.

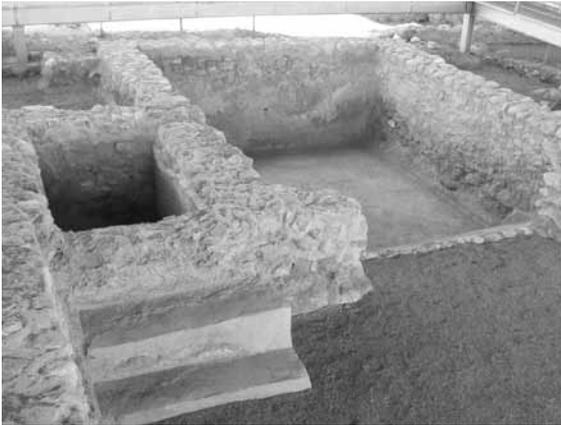
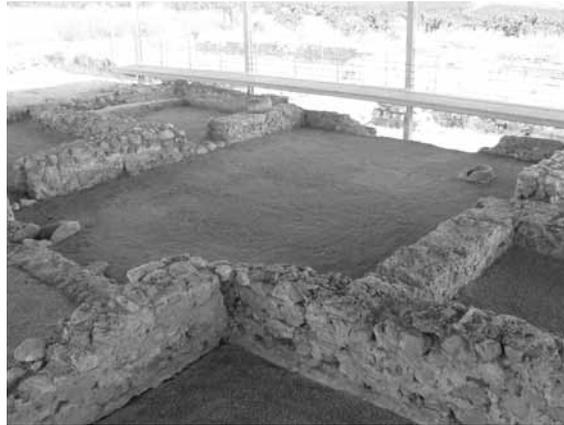
Figuras 16 y 17. Zona de las termas una vez restauradas y musealizadas.

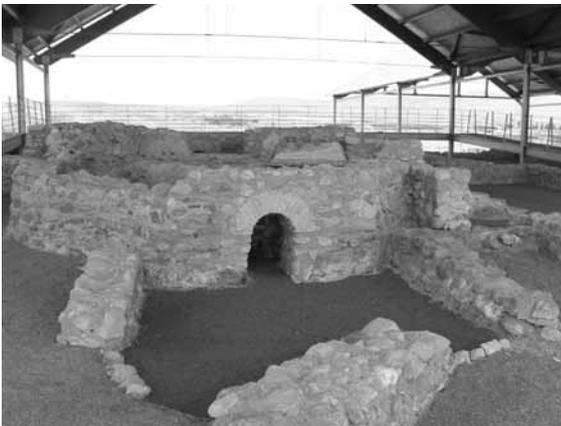
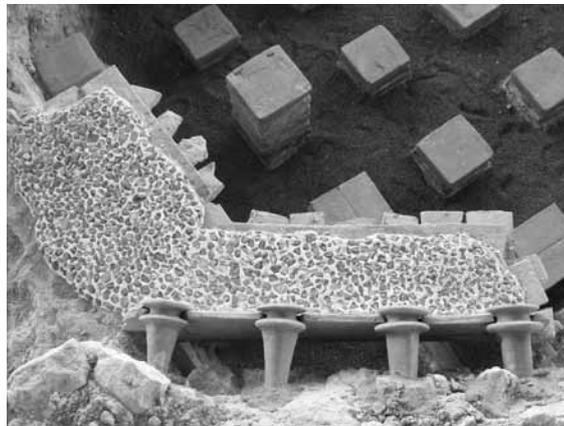
Figuras 18 y 19. Sala templada tras su restauración y reconstrucción de su pavimento.

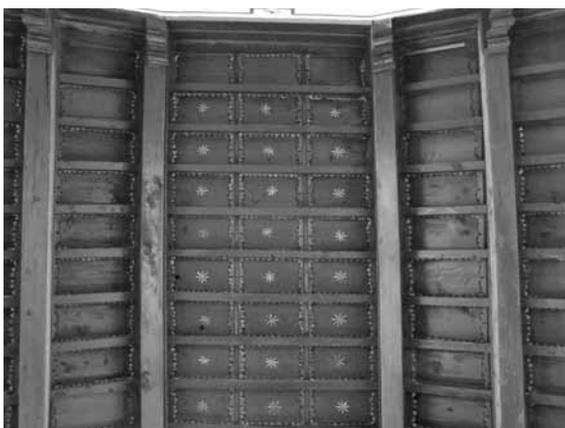
Figura 1. Paños de Nuestra Señora del Loreto de Algezares.

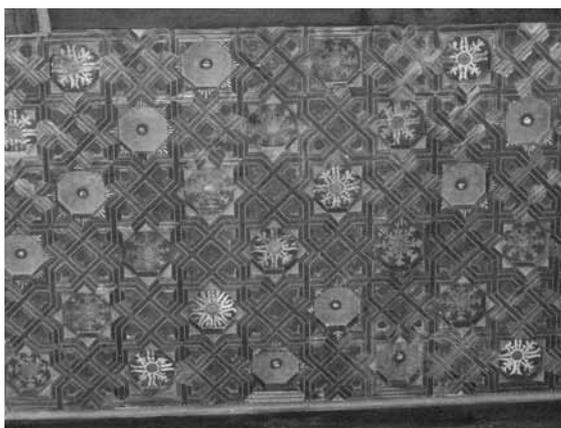
Figura 2. Harneruelo de San Onofre de Alguazas.

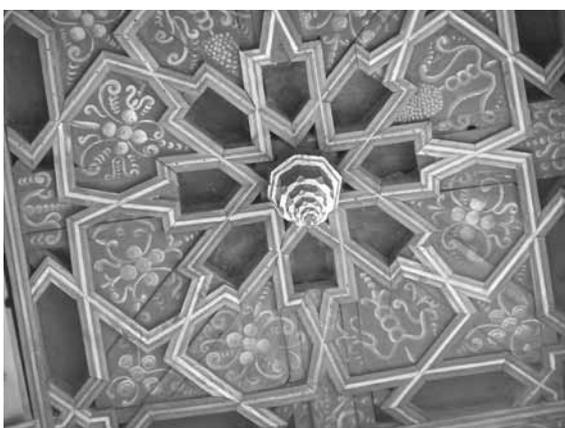
Figura 3. Detalle de rueda de a ocho de la Concepción de Caravaca.

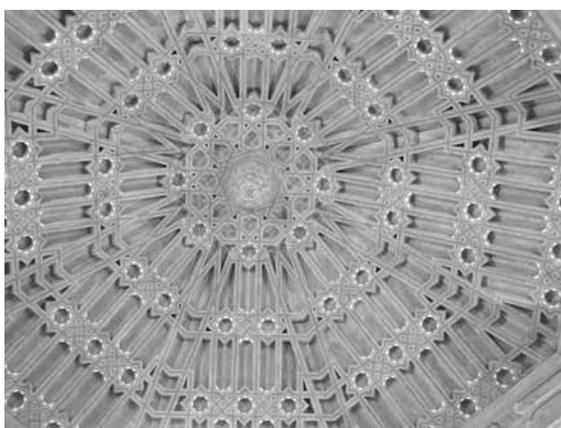
Figura 4. Ochava completa de la Concepción de Cehegín.

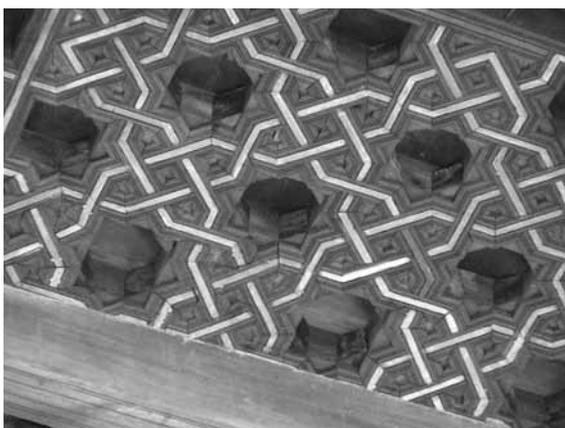
Figura 5. Detalle del almizate de San Andrés de Mazarrón.

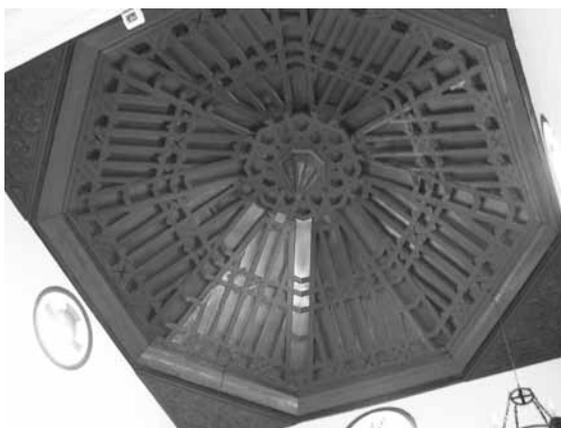
Figura 6. Ochava completa de Santiago de Murcia.

Las armaduras mantienen en algunos casos elementos estructurales comunes que comparten estética, nos encontraremos, por ejemplo, canes y tocaduras muy similares en Alguazas, Ulea, Algezares y Murcia. Los almizates con lacería, que sólo encontraremos en las cubiertas de Alguazas, Totana, Mazarrón, Cehegín y Caravaca seguirán patrones decorativos distintos, excepto en el caso de San Onofre de Alguazas y las dos cubiertas de Totana, cuya geometría es muy similar. La obra de lacería más profusa la encontraremos en la Concepción de Caravaca, bellamente decorada tanto en sus ruedas como en sus adornos policromos. A la lacería de los harnuelos hay que sumar la ornamentación de las únicas ochavas completas que se conservan, la de la iglesia de Cehegín y la de Santiago de Murcia, ochavas que curiosamente nos ofrecen dos estilos parecidos pero, al mismo tiempo, enfrentados: el primero con lacería típicamente nazarí, con racimos de mocárabes, y la segunda con geometrías de aspecto serliano en las pechinas de sus cuadrales y un pináculo poligonal invertido en su eje central.

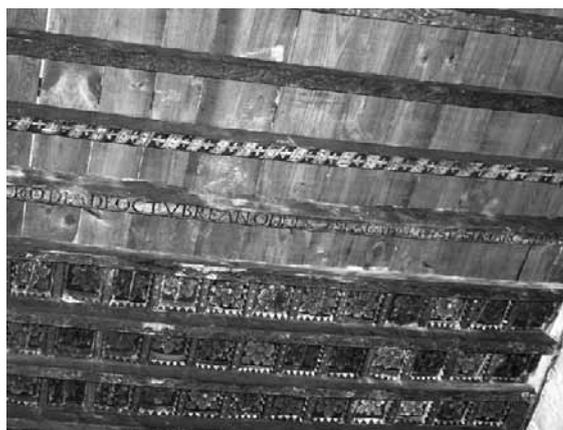
Figura 8. Restos de la cubierta de San Francisco de Mula.

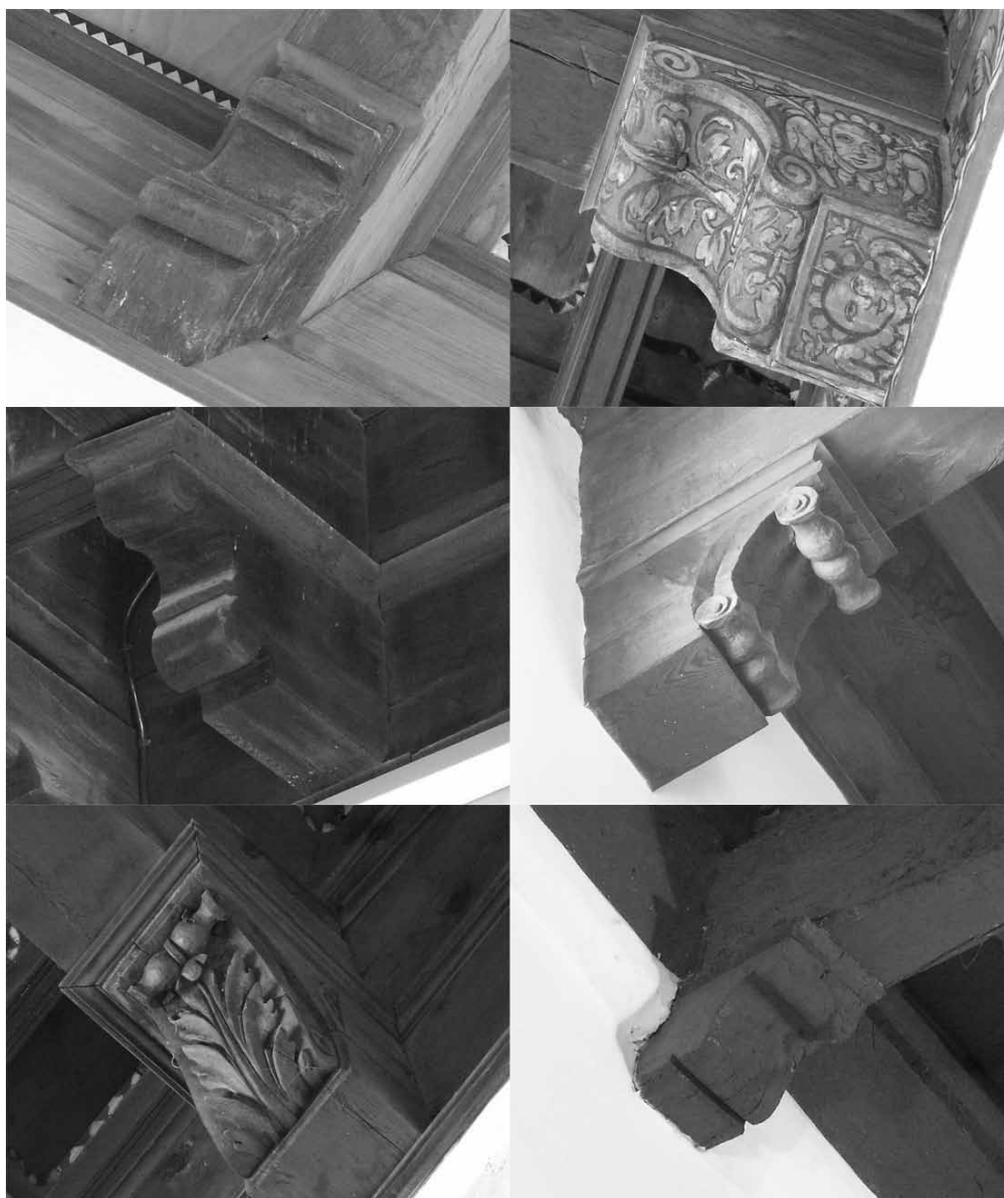
Figura 9. Ejemplos de elementos característicos de las estructuras y su ornamentación, como canes y tocaduras. De arriba abajo y de izquierda a derecha: San Bartolomé de Ulea, la Concepción de Cehegín, San Andrés de Mazarrón, Santiago de Totana, la Concepción de Caravaca y San Roque de Yecla.

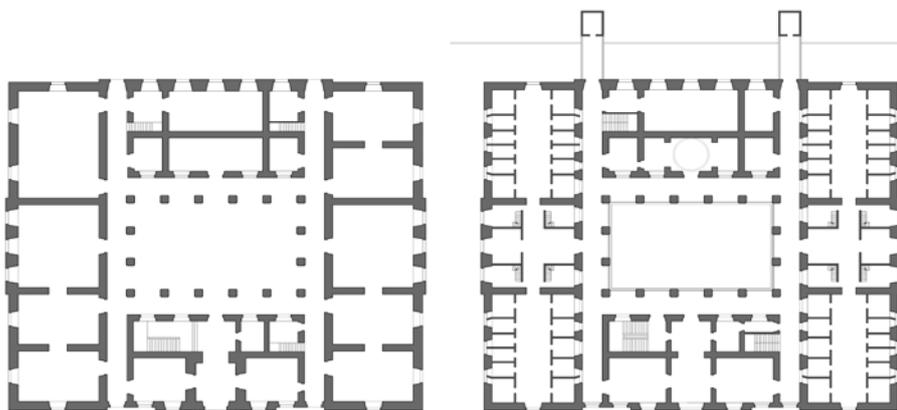
Figura 1. Hipótesis de planta baja y primera (seccionada por los dormitorios de guardias marinas) de la Escuela de Guardias Marinas proyectada en 1788. (Dibujo del autor).

Sin embargo sí que se conservan diversas plantas y levantamientos del edificio que datan desde finales del siglo XIX hasta la actualidad.¹⁷ También se conservan los informes acerca del avance de las obras que Domingo de Nava, hasta 1794 y a partir de ahí su sustituto Juan José Martínez, iban enviando a Madrid. Dichos informes detallan cómo era el edificio en cada momento, las salas que lo componían, la disposición de las mismas, los materiales usados en incluso las modificaciones que se iban proponiendo al proyecto inicial. En base a dicha información a la que se suma la medición de la obra existente en la actualidad, teniendo en cuenta las numerosas reformas tanto interiores como exteriores que sufrió el edificio el siglo pasado, que han variado en todo la distribución interior original de la que se mantienen elementos estructurales, se puede elaborar una hipótesis fiable de la planimetría original del proyecto que se reproduce en las ilustraciones siguientes:

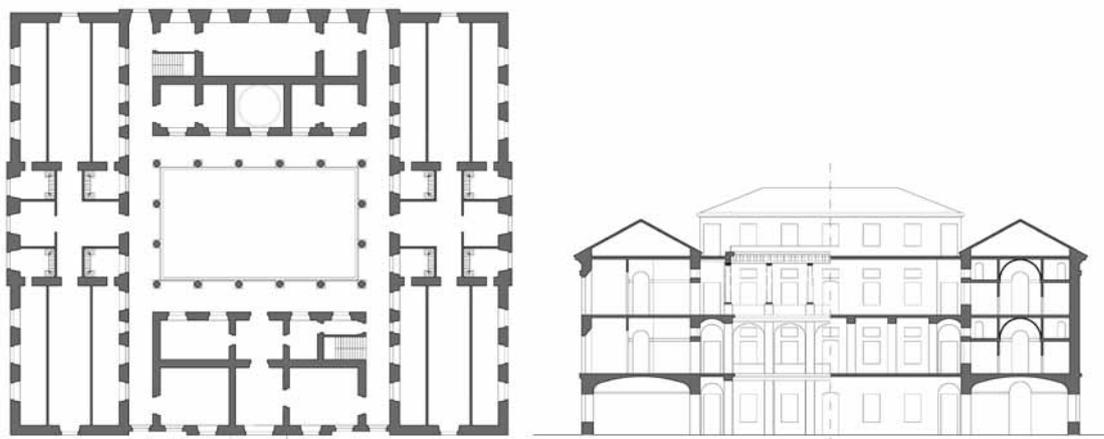
Figura 2. Hipótesis de planta segunda (seccionada por los cuartos de criados) y sección de la Escuela de Guardias Marinas proyectada en 1788. (Dibujo del autor).

Las cubiertas se resuelven de forma autónoma en correspondencia con los cuatro volúmenes que configuran el edificio, las dos de los laterales y la del fondo eran cubiertas inclinadas, mientras que la del cuerpo sur que mira al puerto es plana, al respecto de este tema tras la entrega del proyecto se le solicitó a Villanueva que modificase las cubiertas inclinadas por terrazas, a lo cual se negó argumentando diversas razones, entre las que se encontraba que ello provocaría la aparición de petos con balaustradas lo que según dice «es defecto notable en buena arquitectura, aunque no carente de ejemplos».¹⁸

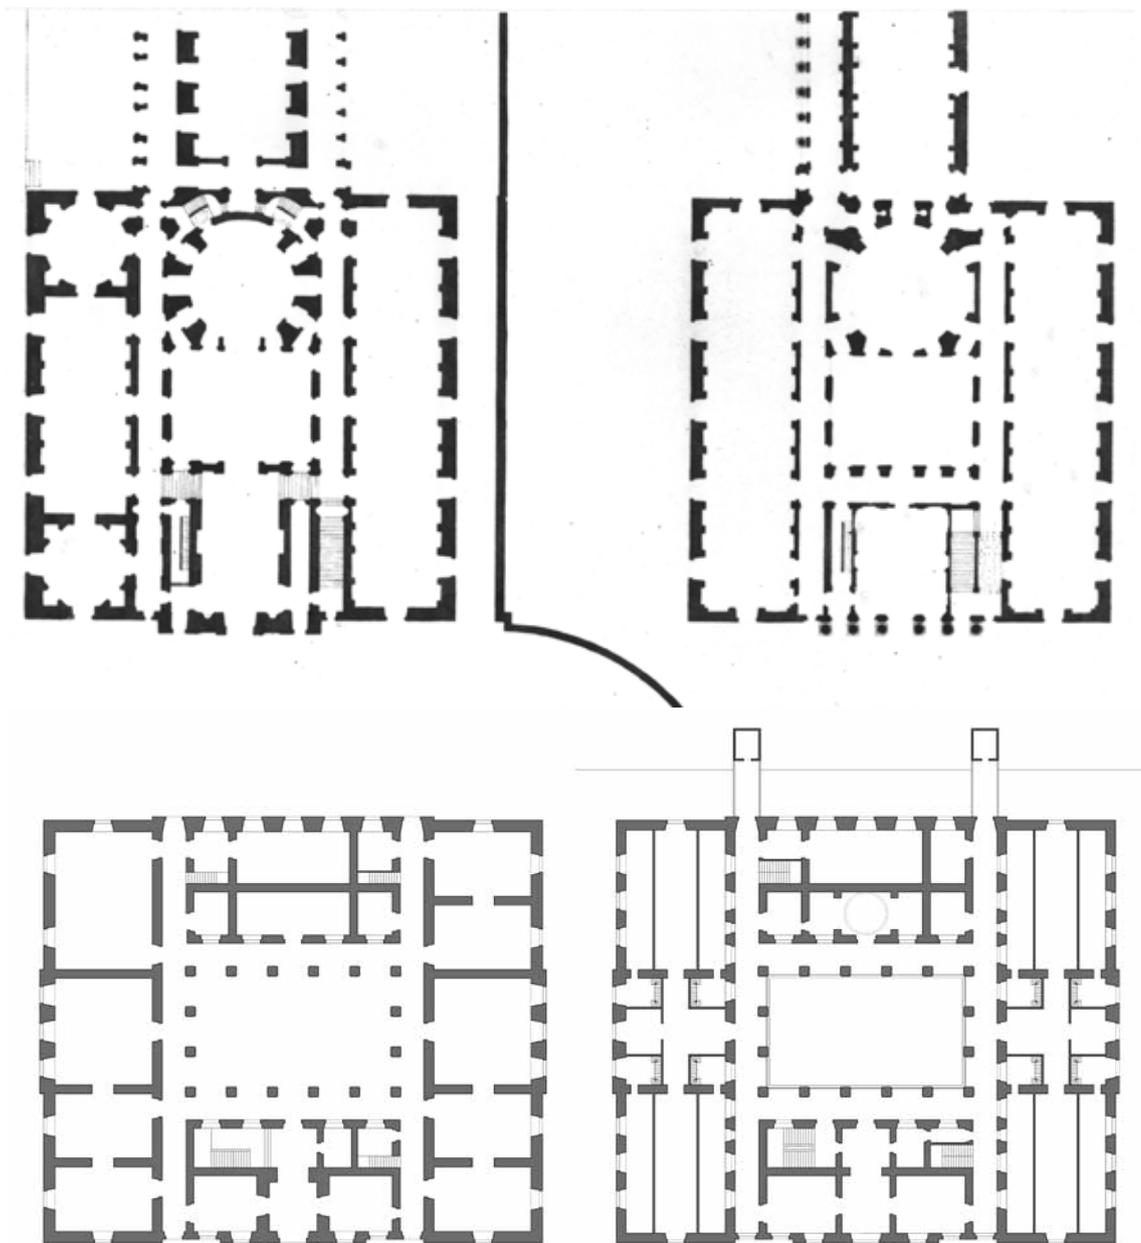
Figuras 3 y 4. Comparativa de las plantas del cuerpo sur o Academia de Ciencias del Prado (arriba) y la Escuela de Guardias Marinas (debajo).

que Villanueva utilizó en el Prado.²¹ Las analogías formales más evidentes entre las plantas de ambos proyectos derivan de la organización de una planta cuadrada a través de las circulaciones en forma de H que separan los distintos volúmenes, que adquieren así autonomía; la ubicación de la rotonda en el cuerpo sur del Prado se corresponde en Cartagena con la de la capilla, que en este caso se corona con la forma también circular de la cúpula, si bien la rotonda del edificio madrileño adquiere un protagonismo mayor.

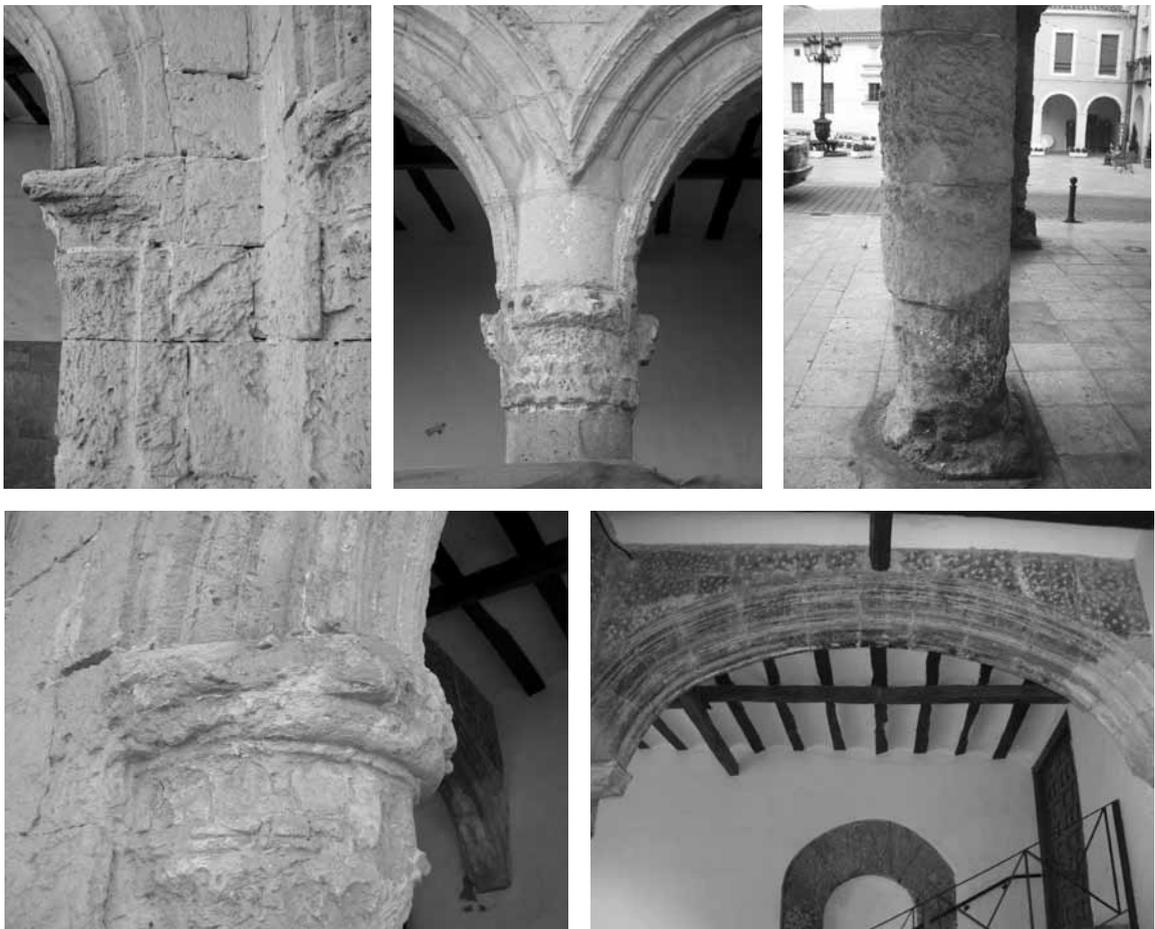
Figura 2. Ejemplos de alteración y disgregación atmosférica en sillares.

En cuanto a su estado de conservación podemos decir que se encuentra muy deteriorado. Esto se debe principalmente al agua procedente por absorción capilar del terreno y, a la erosión del viento. Aunque, las formas de alteración que pueden considerarse más agresivas o de mayor incidencia en los procesos de degradación de los sillares de arenisca del pórtico son, la corrosión y erosión con la formación de huecos, alveolización y formación de cavernas; la disgregación y la pulverización. Con el fin de valorar el nivel de deterioro, dentro de una escala relativa que trata de clasificar dicho nivel desde un punto de vista cuantitativo y de acuerdo con sus formas de alteración más frecuentes y significativas, podemos considerar los sillares de arenisca como extremadamente deteriorados o ruinosos.

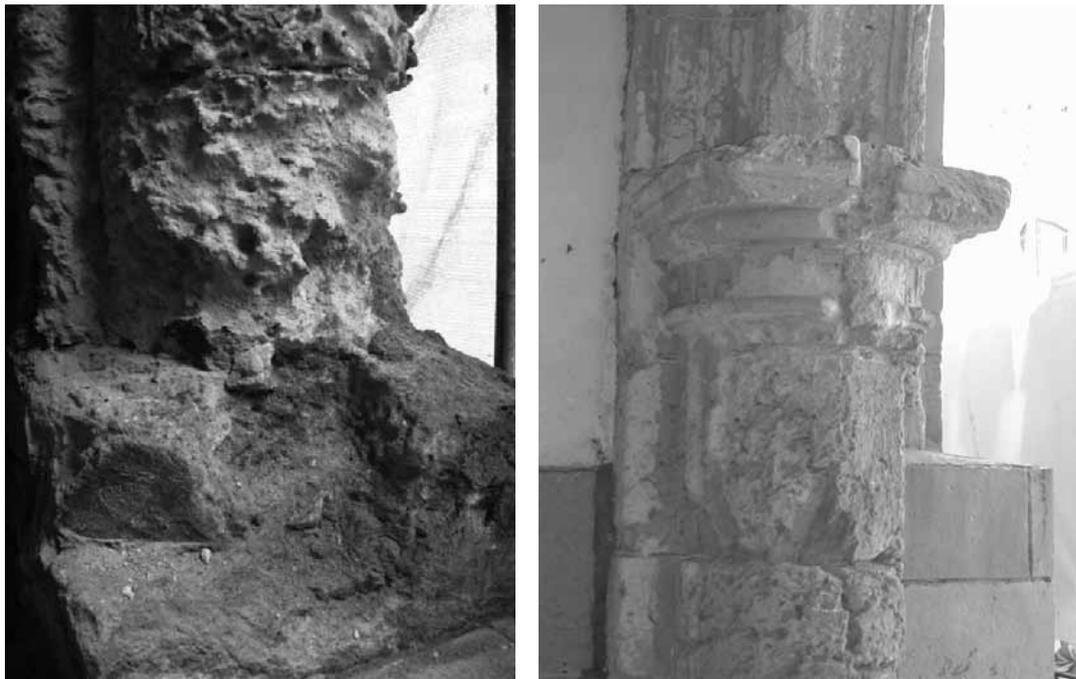
Figura 3. La agresión es tan evidente que los sillares han perdido su forma original completamente

Tres son las principales patologías que se manifiestan en el material pétreo: disrupción superficial, arenización y deterioro alveolar. Las pérdidas de volumen de los sillares pétreos son más acusadas en el arranque de las columnas.

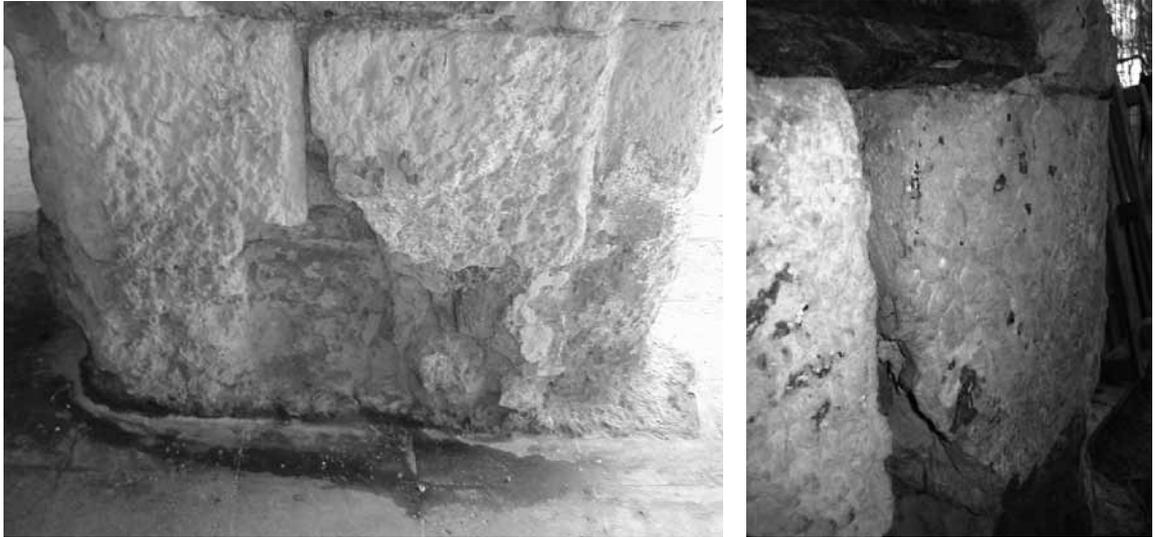
5. Fisuración: Se manifiesta en la formación de soluciones de continuidad en la piedra con desplazamiento o separación macroscópica de las dos partes.

Figura 4. La fisura llega a provocar una desplazación del sillar.

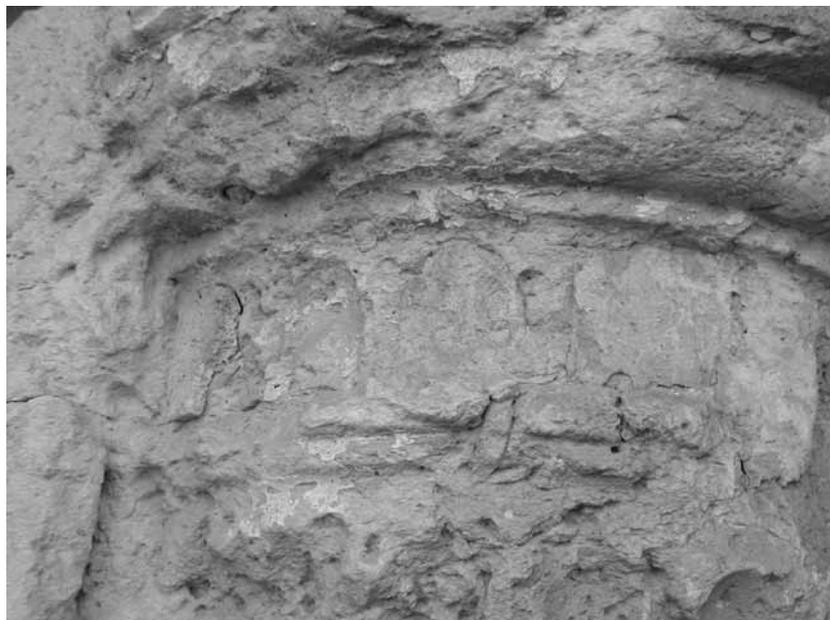
6. Exfoliación: Degradación por disyunción que se manifiesta por un levantamiento, seguido de la separación de una o más láminas u hojas paralelas entre sí y a planos estructurales o de debilidad de la piedra. Este fenómeno se produce por causa de diferentes mecanismos (cambios de temperatura y humedad, acción de las sales, etc.).

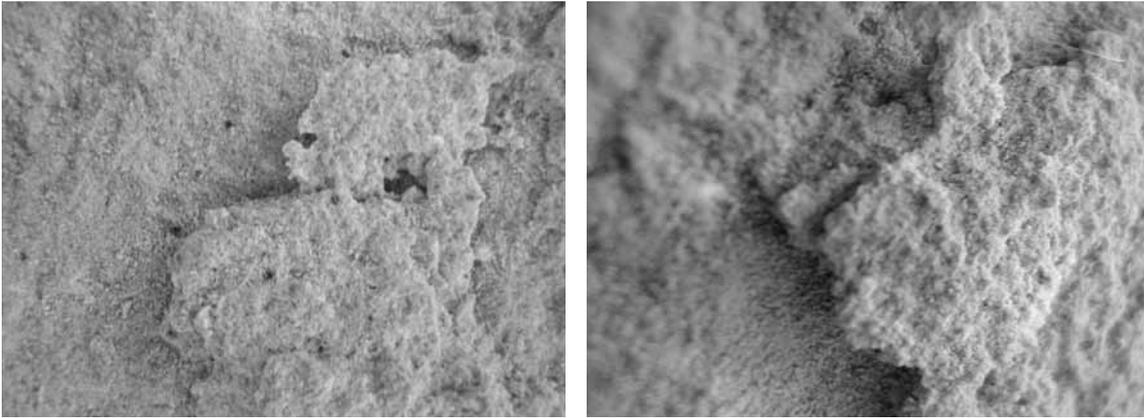
7. Separación de películas: Alteración por disyunción que se manifiesta en la separación de láminas muy delgadas o películas.

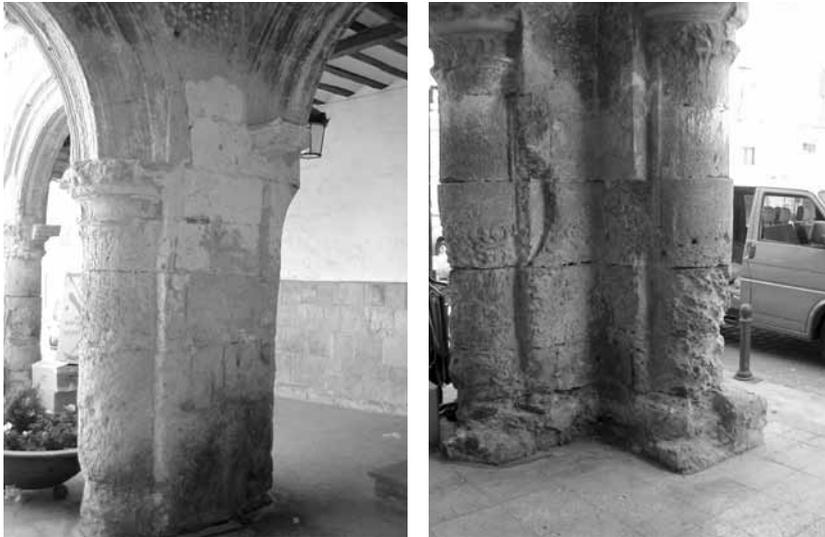
8. Pátinas negras: enmugrecimiento o ensuciamiento superficial de los sillares.

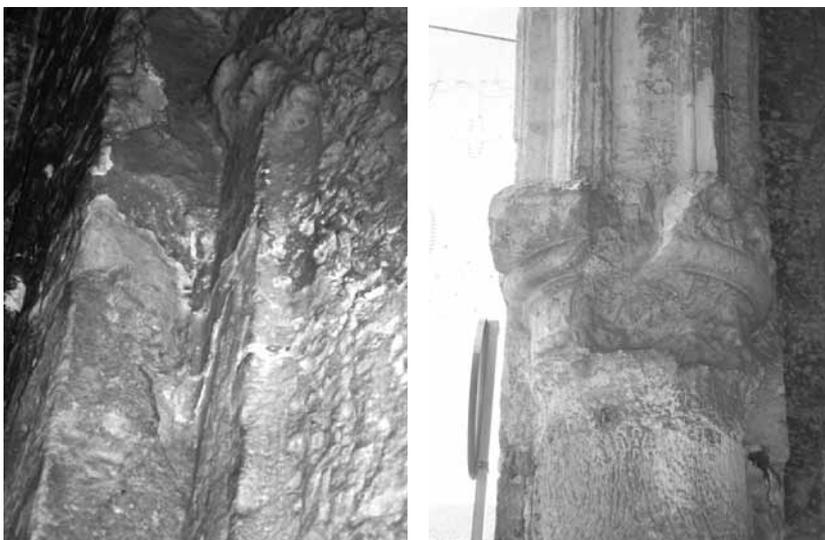
9. Factores antropogénicos: nos referimos a todas aquellas agresiones o intervenciones del hombre sobre el edificio. En este caso nos encontramos ante varias actuaciones de remodelación del pórtico que nos permiten observar algunos daños en su estructura original.

Figura 5. Distintas capas de revestimiento y rotura de capiteles.

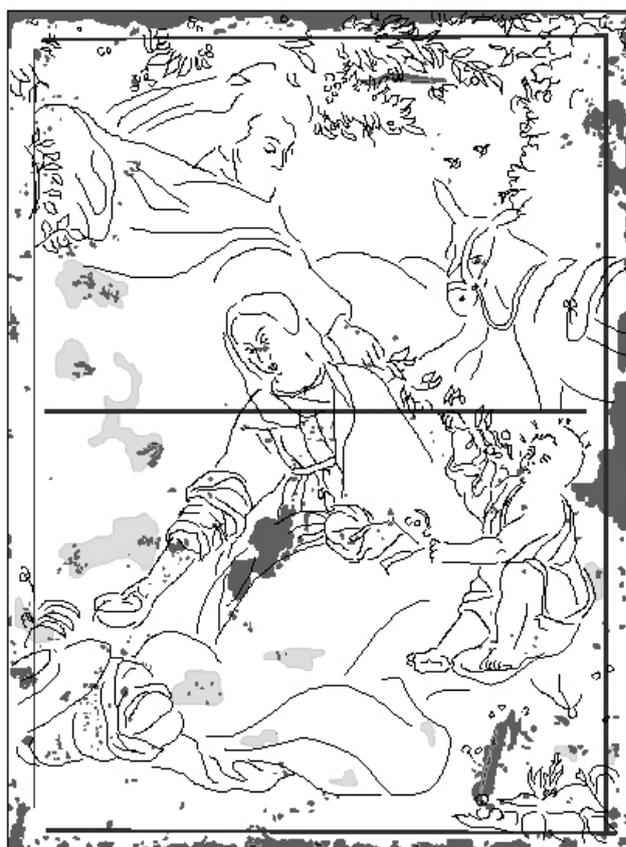
- PÉRDIDAS PELÍCULA PICTÓRICA
- MARCAS DE BASTIDOR
- PÉRDIDA DE SOPORTE
- LEVANTAMIENTO PELÍCULA PICTÓRICA (cazoletas)

Figura 2. Diagrama de daños perteneciente al lienzo *Descanso durante la huida a Egipto* donde quedan recogidas diferentes patologías que afectan a la obra.
