XXII JORNADAS
DE PATRIMONIO
CULTURAL DE LA
REGIÓN DE MURCIA

CARTAGENA
Y MURCIA

2011

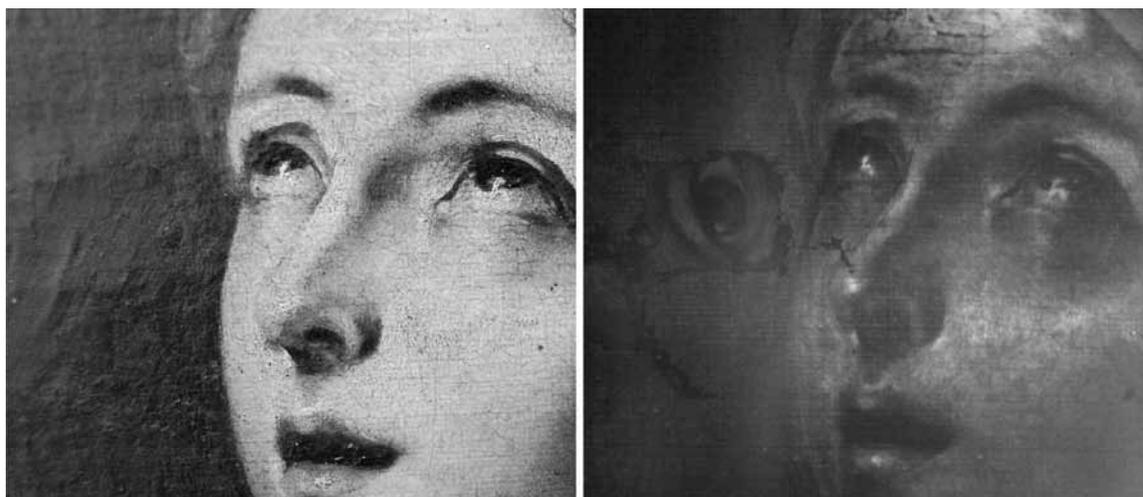
Figura 3. Detalle comparativo del estado inicial de la obra *Santa Inés* y de su correspondiente radiografía que revela cómo en una antigua intervención se reutiliza un lienzo para realizar un injerto.

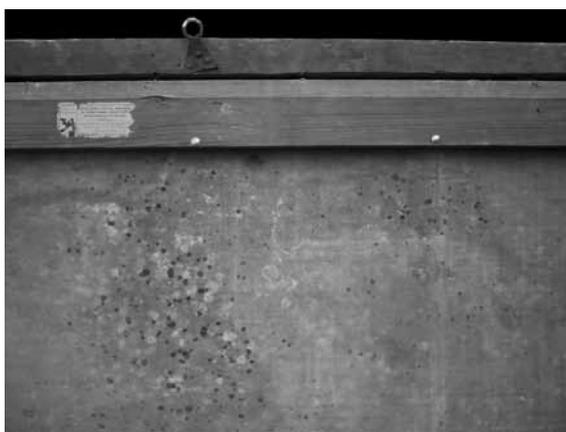
Figura 4. Reverso del lienzo *Descanso durante la huida a Egipto* donde es apreciable el fuerte ataque fúngico y los restos de adhesivo, resultado de una antigua intervención que consistió en adherir una nueva tela al lienzo original.

De esta forma muchas de las obras habían sido reforzadas adhiriendo con materiales orgánicos una nueva tela en su reverso. Es el caso de *San José con el Niño*, *Santa Inés*, *Descanso durante la huida a Egipto*, *María Magdalena* y *San Juan Evangelista*. El resultado fue la desaparición del aspecto original del estrato pictórico, con la pérdida de empastes y la impronta de la nueva tela sobre la película pictórica por el agresivo proceso, ya que los engrudos eran aplicados con calor mediante prensado de planchas y dejando secar bajo un peso incontrolado. El uso de materiales orgánicos, que con el tiempo pierden sus propiedades físicas, los vuelve rígidos, creando tensiones en las obras que dieron lugar a grietas y craquelados, además de generar focos de alimento para microorganismos, ya que en algunos casos los antiguos reentelados presentaban un fuerte ataque fúngico (Figura 4).

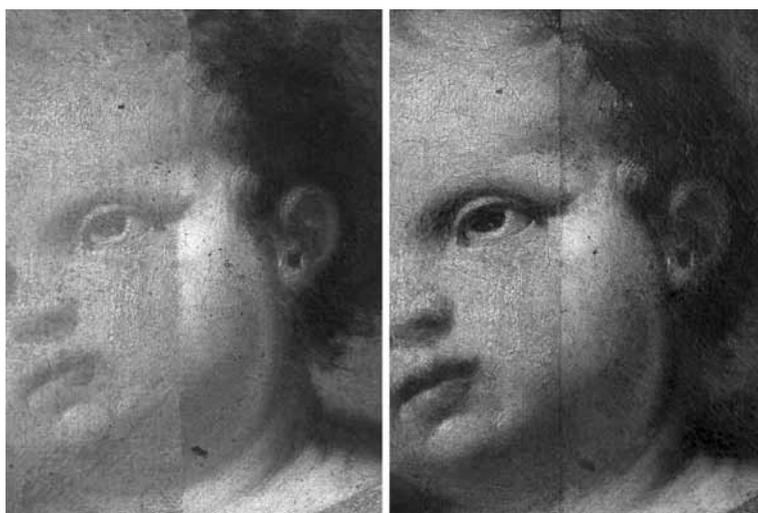
Figura 5. Detalle comparativo del lienzo *San José y el Niño*. Media limpieza de la gruesa capa de barniz oscurecido observada con luz ultravioleta y con luz natural.

La película pictórica se encontraba cubierta por una gruesa capa de barniz, que en contacto con el aire había oxidado, amarilleando y oscureciendo hasta el punto de distorsionar los colores originales, restando luminosidad a la obra (Figuras 5 y 6). En la fase de limpieza, tras la eliminación de ésta primera película, se descubrieron amplios repintes de carácter ilusionista que enmascaraban grandes zonas de la policromía original erosionada por una excesiva limpieza y numerosos estucos, que habían sido aplicados en lagunas del estrato pictórico cubriendo parte de la pintura (Figura 7).

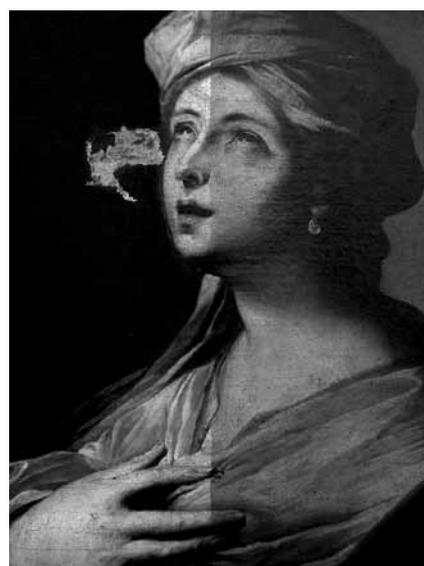
Figura 6. Detalle de media limpieza del lienzo *Santa Inés* donde puede observarse la gruesa capa de barniz oscurecido que distorsionaba los colores originales de la obra.

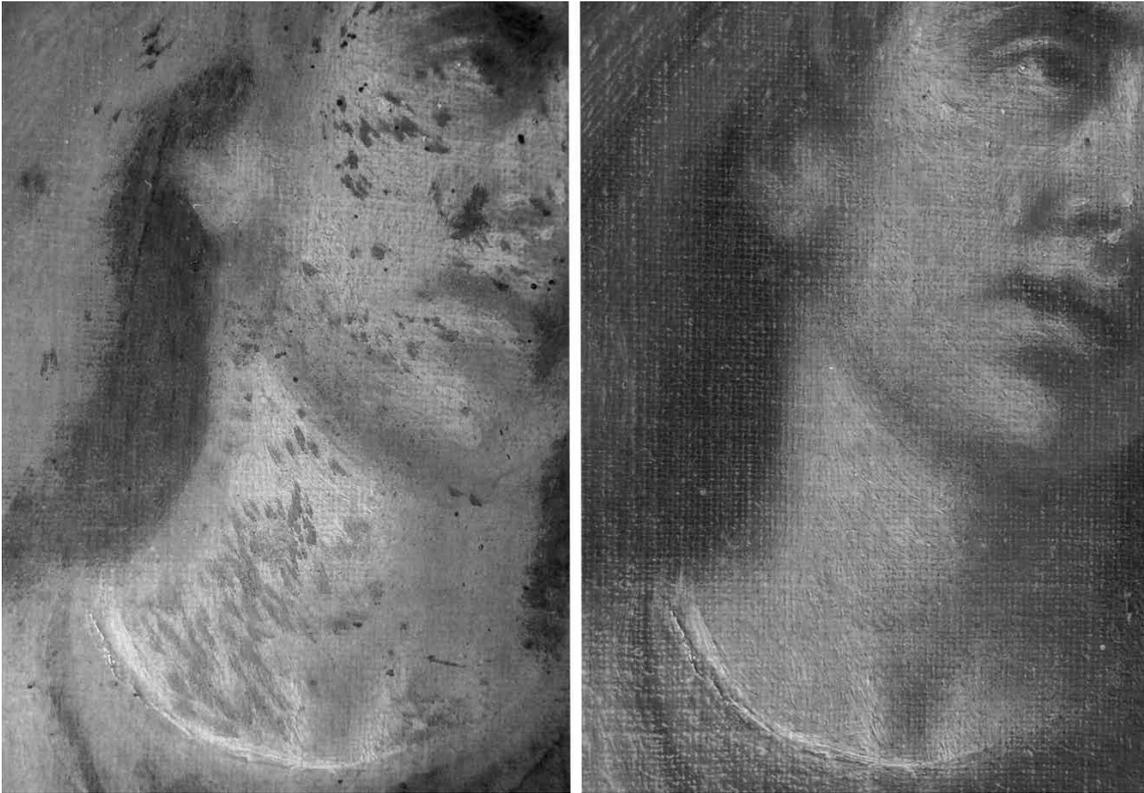
Figura 7. Detalle comparativo de la obra *María Magdalena* y *San Juan Evangelista*. En la fotografía realizada con luz ultravioleta se aprecian abundantes repintes de carácter ilusionista que enmascaraban zonas de la policromía original, prácticamente imperceptibles en la fotografía con luz natural.

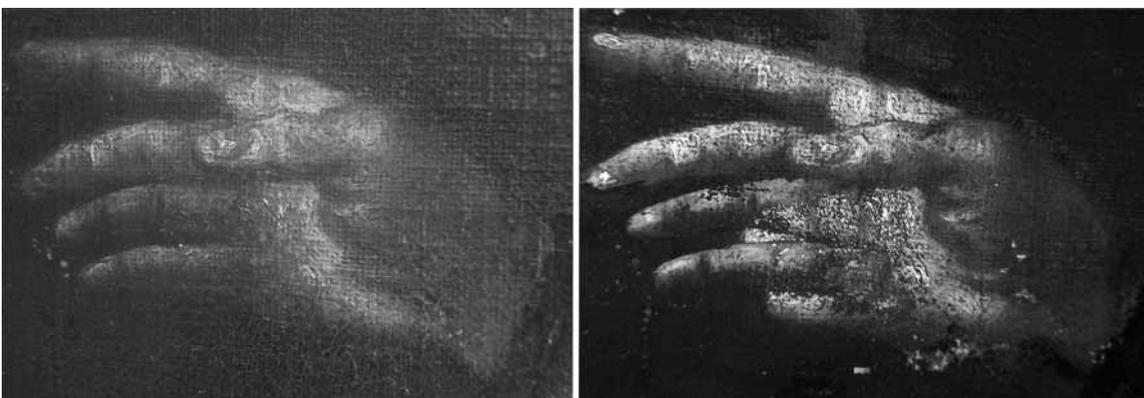
Figura 8. Detalle comparativo de la obra *María Magdalena* y *San Juan Evangelista*. En la fotografía inicial obtenida con luz natural la figura de San Juan aparecía con todos los dedos de su mano derecha extendidos, mientras que en la realizada con luz ultravioleta es apreciable cómo los dedos anular y meñique son añadidos posteriores al original.

de limpieza, pudo documentarse que originalmente aparecía con los dedos anular y meñique plegados sobre la palma de la mano, como en actitud bendicente (Figura 8). Del mismo modo, la calavera con una tibia que aparece en la parte inferior del cuadro, que está relacionada con la figura de María Magdalena, estaba oculta bajo un repinte.

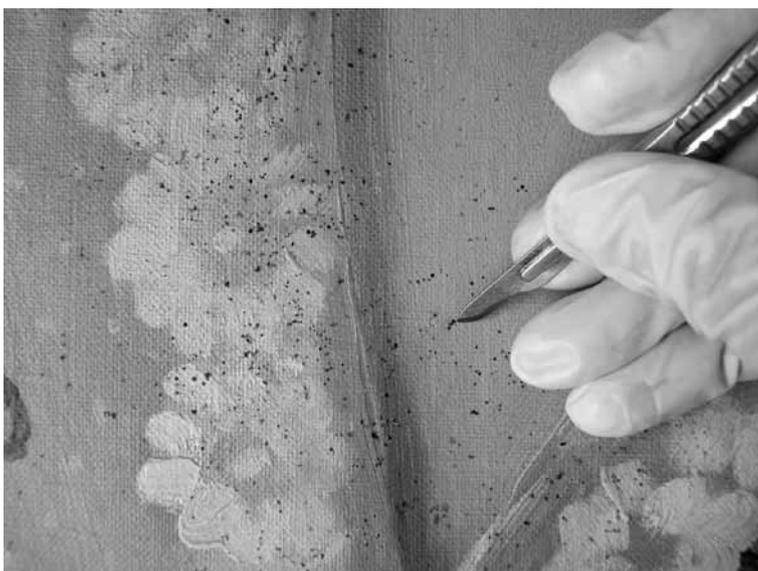
Figura 9. Detalle de la limpieza de deyecciones de insectos de la obra *Retrato de Dª Isabel Mª Baltasara López y López*.

Finalmente, debido a los inadecuados traslados y almacenamientos, las obras habían sufrido golpes que provocaron deformaciones, desgarros y pérdidas de película pictórica; además de tener gran acumulación de suciedad medioambiental, manchas y deyecciones de insectos (Figura 9).

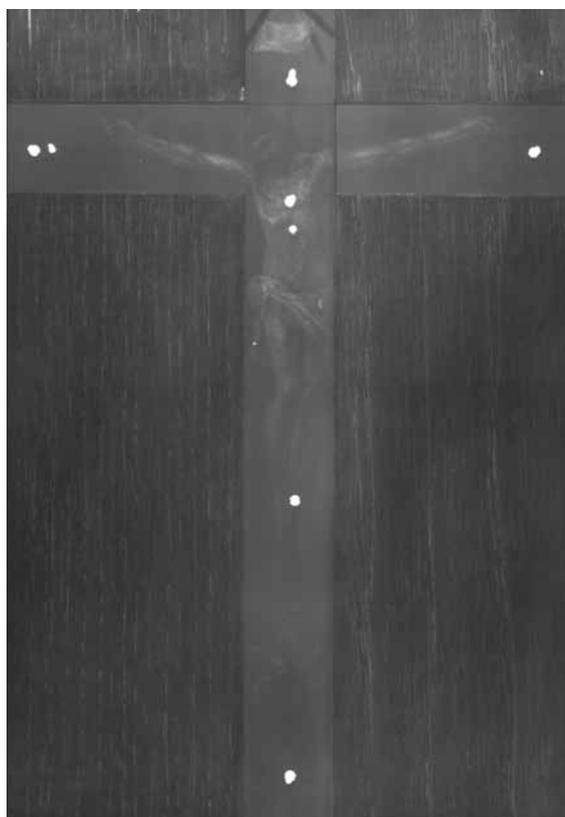
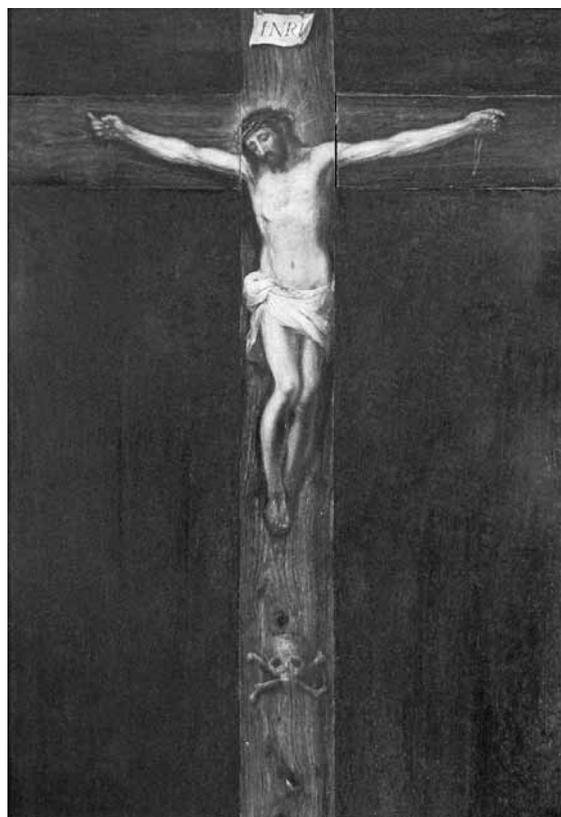
Figuras 10 y 11. Fotografías comparativas del óleo sobre tabla *Cristo Crucificado*. La radiografía nos permite conocer el estado de conservación del soporte, su cuerpo estructural y la existencia de intervenciones anteriores. En ella también se aprecia la tornillería metálica y los orificios abiertos en la parte superior del crucifijo para introducir algún tipo de enganche. Estado final de la obra.

Las dos primeras obras se componen de cruces de madera insertadas en una tabla de formato rectangular. Una serie de radiografías nos demuestran que las cruces están formadas por dos travesaños unidos perpendicularmente a media madera encolados con adhesivo y tornillería metálica por el reverso. Curiosamente, se

aprecian huecos abiertos en ellas para introducir algún tipo de enganche y así poder utilizarlas de forma exenta, lo que plantea que originalmente no se encontraban insertadas, sino que se trataba de las denominadas cruces de celda. (Figura 10 y 11)

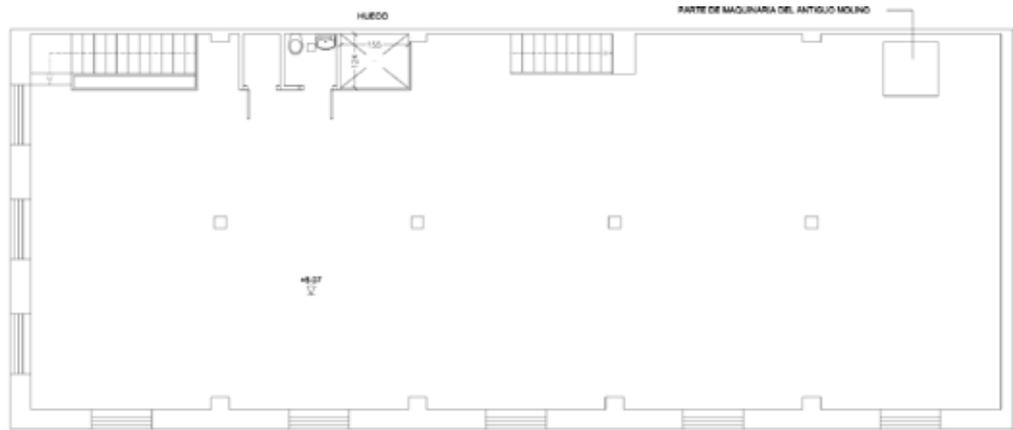
PLANTA ALTA

PLANTAS PROPUESTA DEFINITIVA

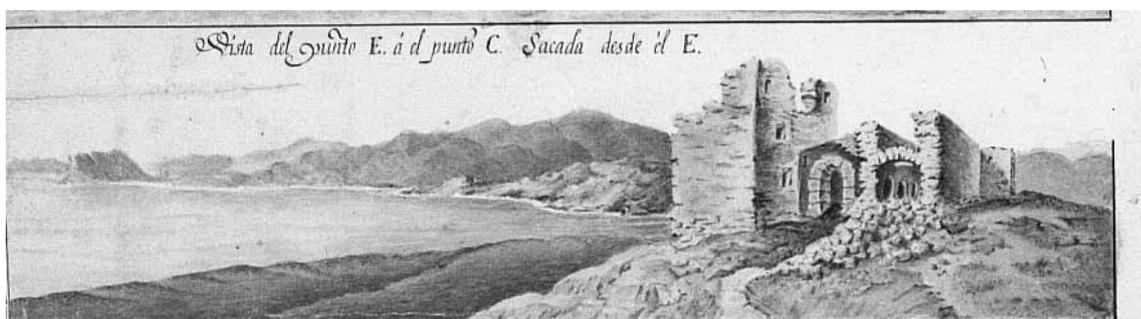
Figura 1. Dibujo de la torre de Los Caballos. Año 1799.

Es de planta cuadrada, y tiene dos niveles interiores, además de una cubierta almenada. Se encuentra muy alterada respecto a lo que debió ser su estado primitivo. Originariamente el acceso probablemente se produciría por el nivel superior, donde actualmente se encuentra el hueco mayor, a través de escala, para mayor seguridad en caso de ataque.

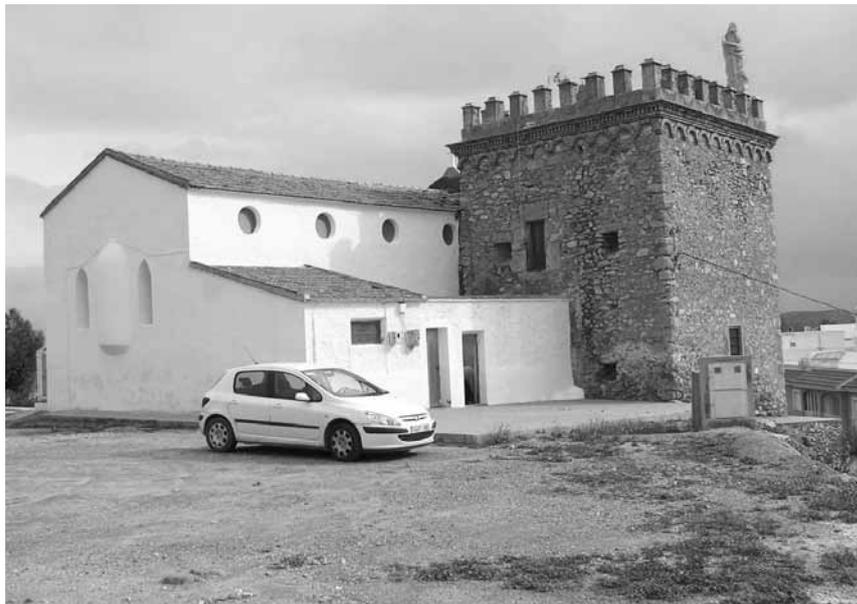
Figura 2. Vista general del conjunto desde poniente antes de la intervención

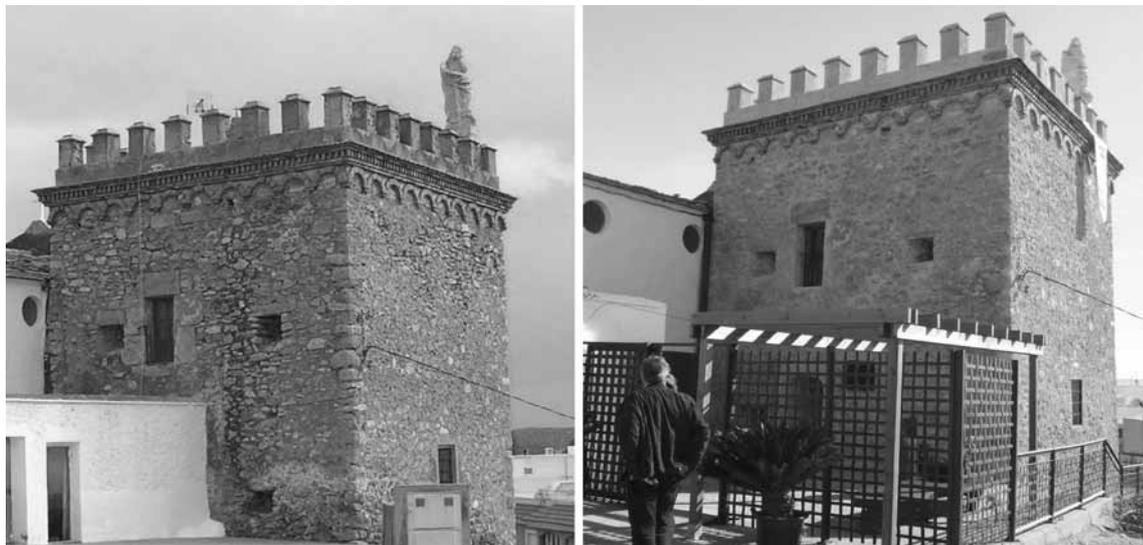
Figura 3. Vista general de la torre, antes y después de la actuación.

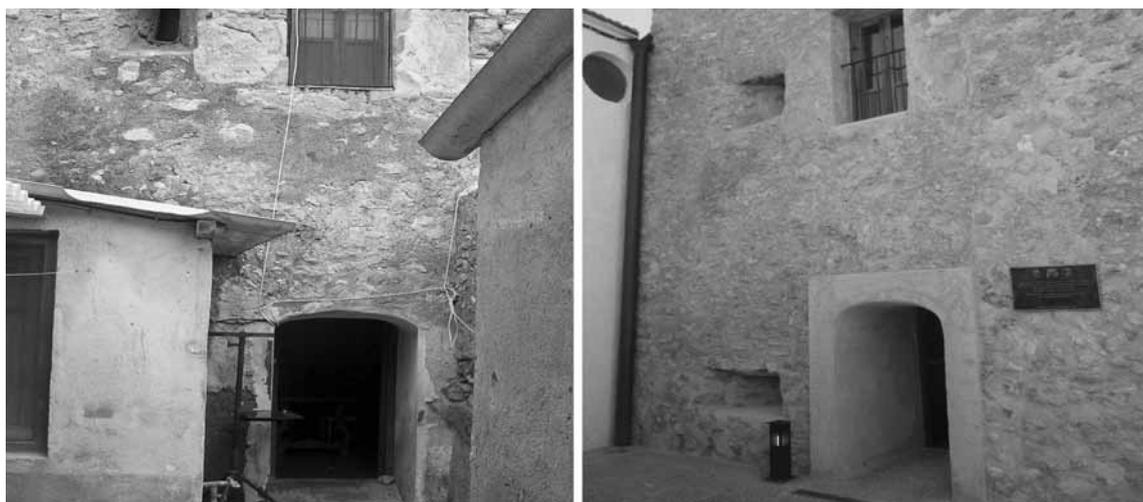
Figura 4. Vista general de la zona de patio y entrada, antes y después de la actuación.

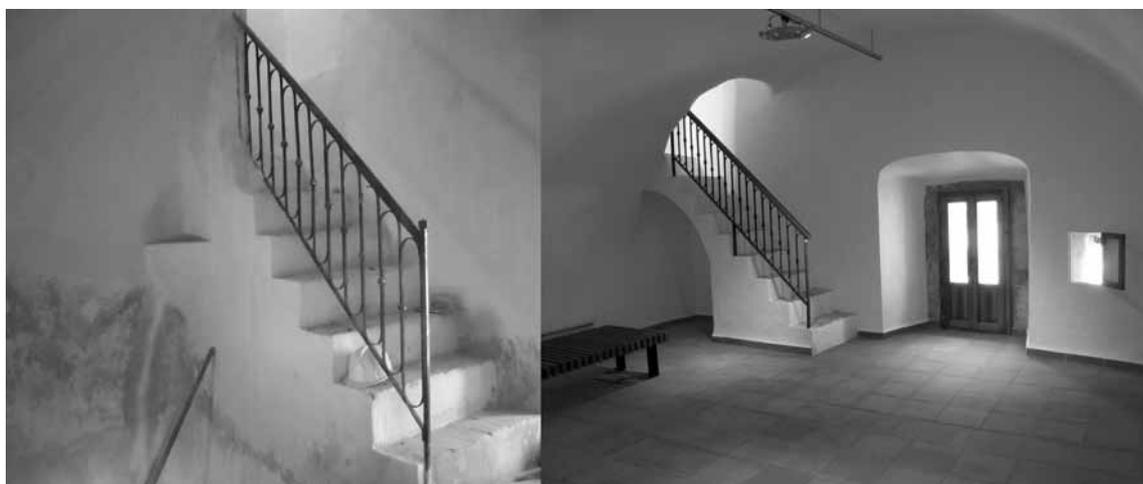
Figura 5. Interior de la torre, planta baja, antes y después de la actuación.

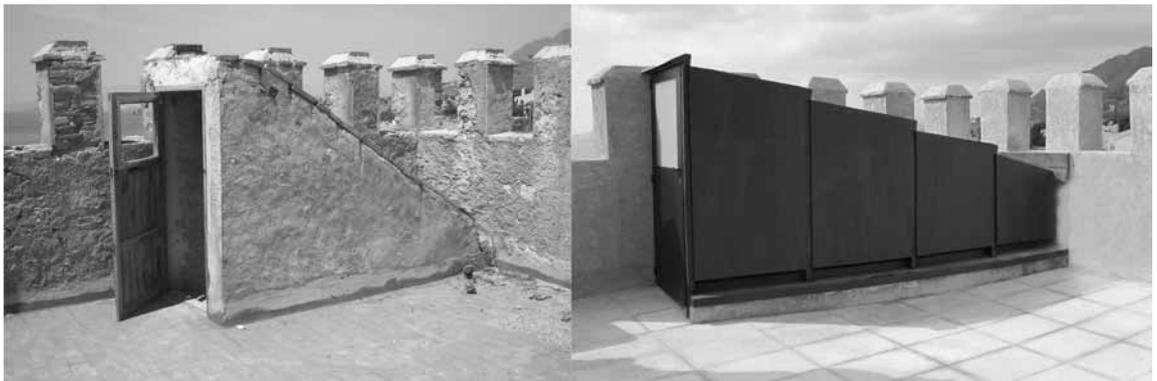
Figura 6. Cubierta de la torre y salida de escalera, antes y después de la actuación.

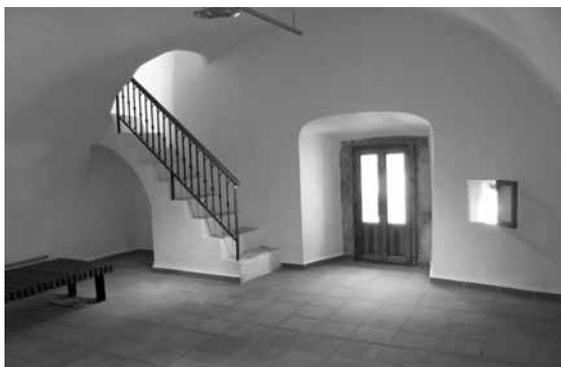
Figura 7. Planta alta de la torre, tras la intervención.

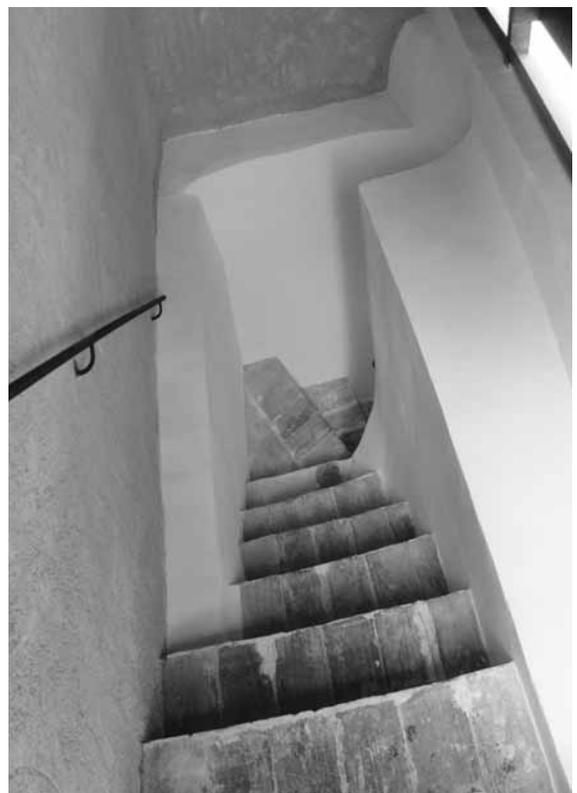
Figura 8. Interior del tramo de escalera de acceso a cubierta.

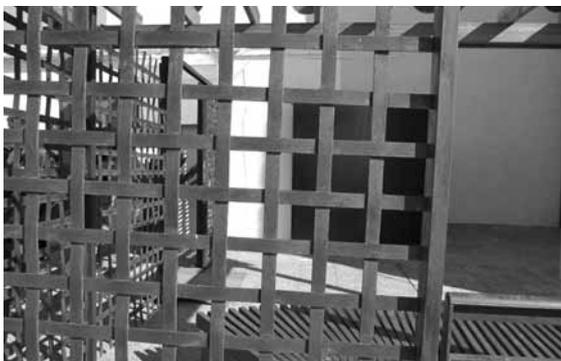
Figura 9. Cancela de acceso a la torre.

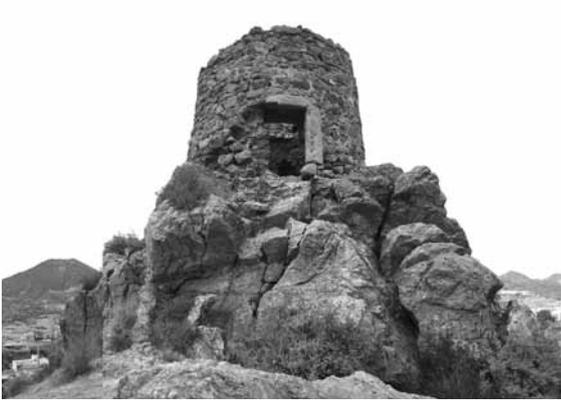
Figura 1. Imagen general de la Torre del Molinete antes de la restauración.

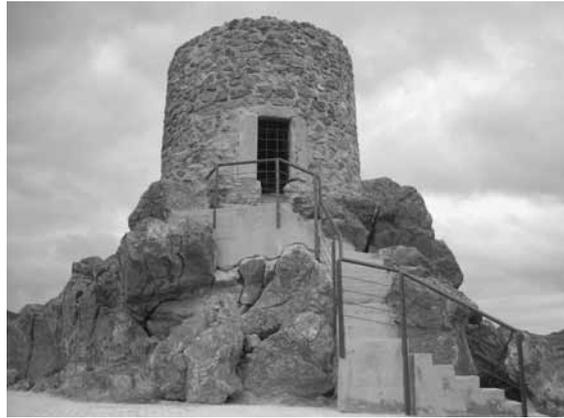
Figura 2. La Torre del Molinete restaurada. Con la escalera de acceso, en primer plano, integrada en el conjunto de la roca sobre la que asienta la torre.

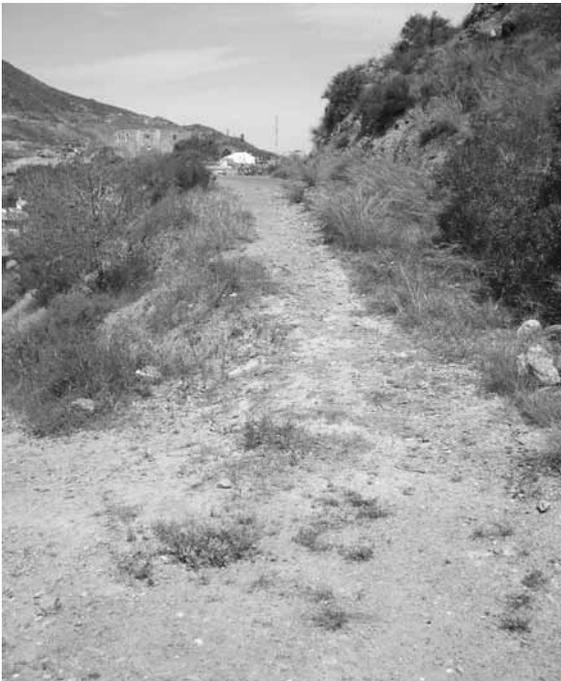
Figura 3. Imagen del estado de conservación, previo a la intervención, de un tramo del camino en el Cerro del Molinete. Al fondo aparece el Castillo de los Vélez.

El recinto del Cerro del Molinete cuenta con una serie de caminos (con una longitud total de 935,00 ml.), que rodean la colina desde dos puntos de acceso, permitiendo la subida en una rampa en espiral hasta la torre, situada en el punto más alto. Antes de esta intervención eran caminos de tierra, con un cierto deterioro debido a desprendimientos desde la ladera, arrastres de tierras por escorrentía de pluviales y presencia de malas hierbas y vegetación silvestre, con el inconveniente de la formación de numerosos charcos de agua cuando llovía, llegando a impedir el uso y disfrute de este espacio verde. Por tanto, y en cumplimiento de la Ley Regional de Accesibilidad, el proyecto proponía acciones encaminadas a mejorar las condiciones de tránsito de personas (y ocasionalmente de vehículos de mantenimiento y conservación) y el acceso de todas las personas a un punto cercano a la base de la torre, independientemente de las condiciones meteorológicas.

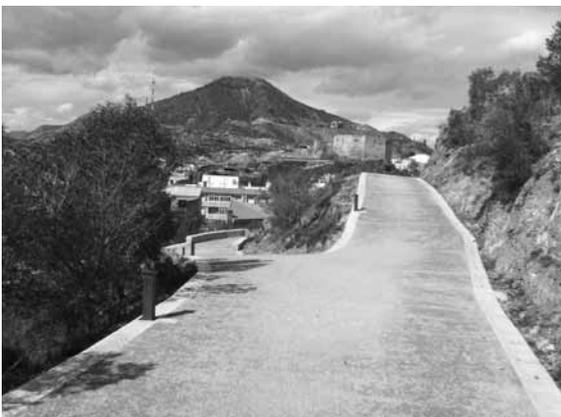
Figura 5. Estado final del camino, con el Castillo de los Vélez al fondo.

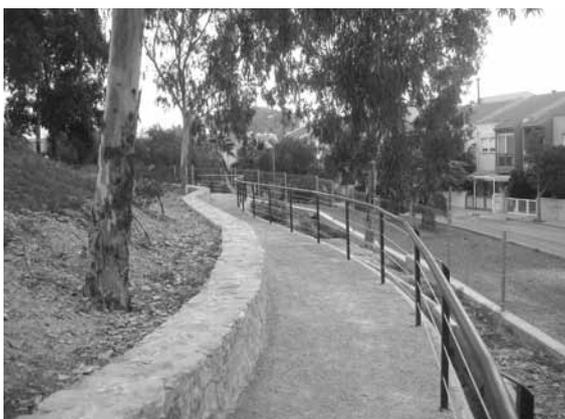
Figura 7. Estado final del camino interior del Cerro.

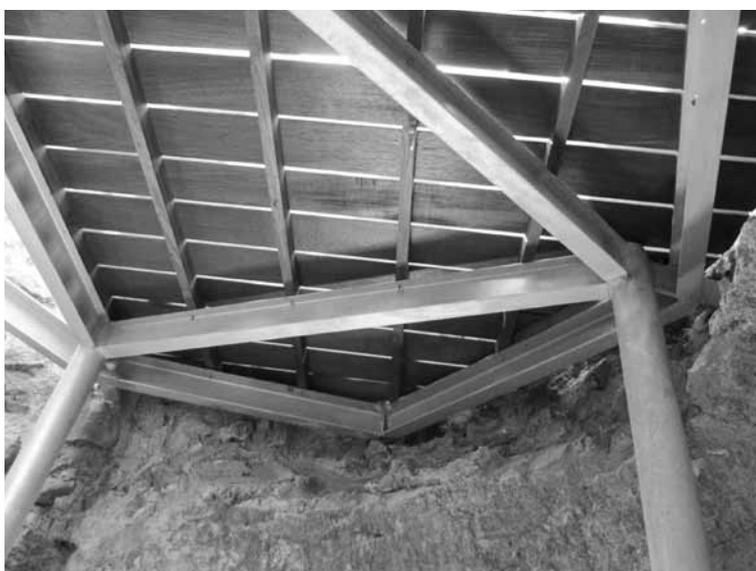
Figura 9. Detalle de la estructura metálica y de madera del interior de la Torre del Molinete.

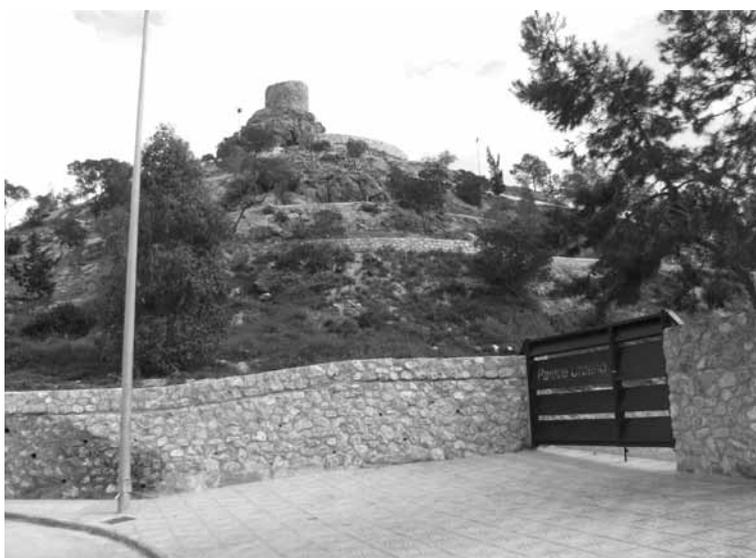
Figura 10. Puertas de acceso al recinto cerrado del Cerro del Molinete.

Como se ha comentado, a los problemas de falta de conservación y mantenimiento que tenía el Cerro se añadía la falta de cercado, que había ocasionado un cierto deterioro del entorno, ya que esta situación no permitía controlar el depósito de basuras e impedir los escombros, así como los numerosos actos de vandalismo que aparecían en el mobiliario urbano. Por tanto, una de las actuaciones principales de esta intervención ha consistido en la ejecución de un vallado a base de muros de mampostería con piedras de las mismas características de las del Cerro y malla superior de acero electrosoldada de 15x5 cm, además de dos puertas de acceso en las dos zonas originales de entrada al recinto del Cerro e inicio de los caminos hacia la Torre. La altura de los nuevos muros de mampostería dependió de la zona actuar y de si tenían que contener tierras o no. En el perímetro de arranque del Cerro existían tramos de muro de mampostería que fue preciso limpiar de pintadas y reparar. La altura media de estos muros era de unos 1,50 m (alguno llegaba a los 1,90 m), por lo que se decidió mantener la altura y colocar un enrejado de malla de acero electrosoldada de otros 1,50 metros de altura.

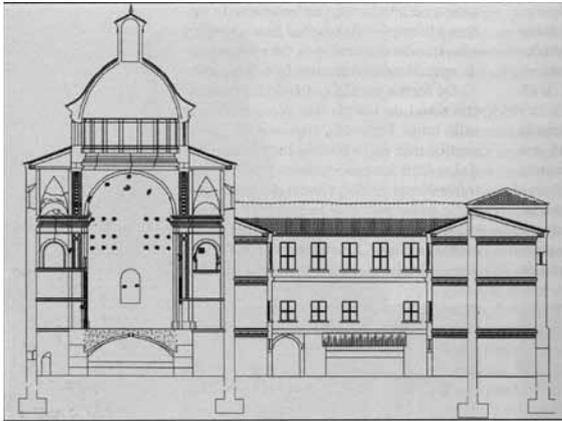
Figura 1. Sección transversal por la iglesia y el claustro.

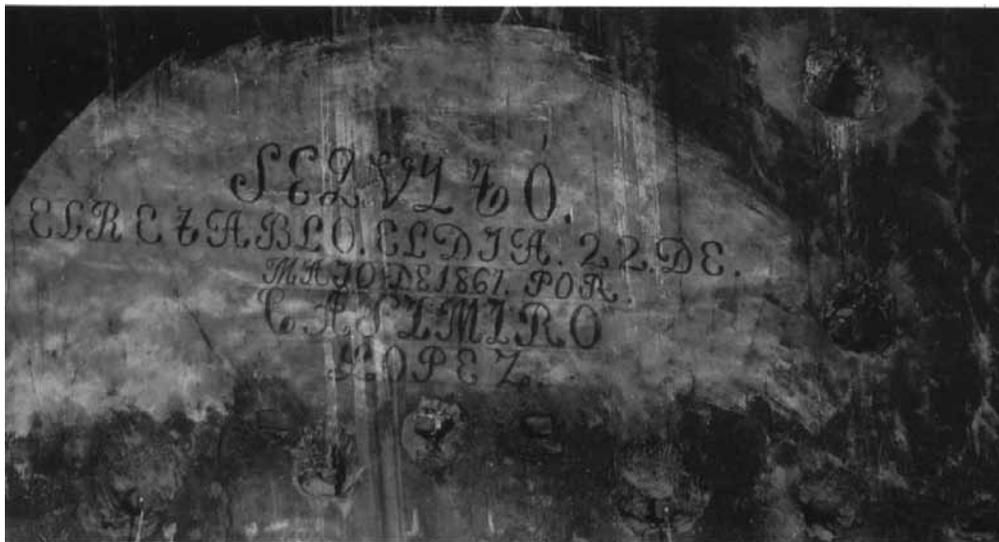
Figura 3. Detalle de la inscripción que indica el día en que fue retirado el retablo.

«Se quitó. El retablo. El día. 22. de. Mayo de 1867 por Casimiro López»

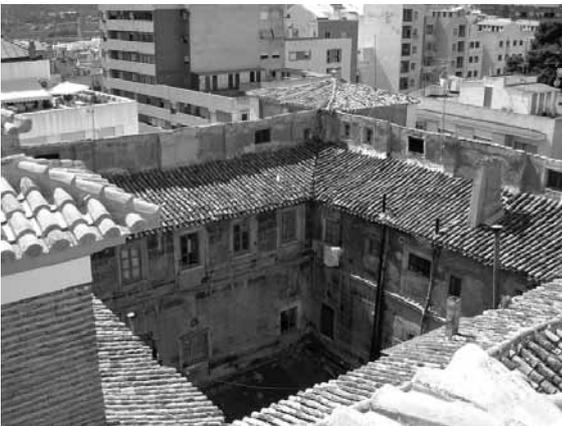
Figura 4. Claustro en la actualidad.

El Claustro es sin duda el elemento más dañado de todos los que componen el complejo. La falta de sensibilidad y, quizás también, de disponibilidad económica de sus distintos propietario e inquilinos, ha propiciado multitud de daño en el mismo, unos inevitables debidos al paso del tiempo y la falta de mantenimiento y, otros sin más, por falta de consideración y sensibilidad con el elemento arquitectónico a lo largo de los siglos que han transcurrido desde su expropiación y venta.

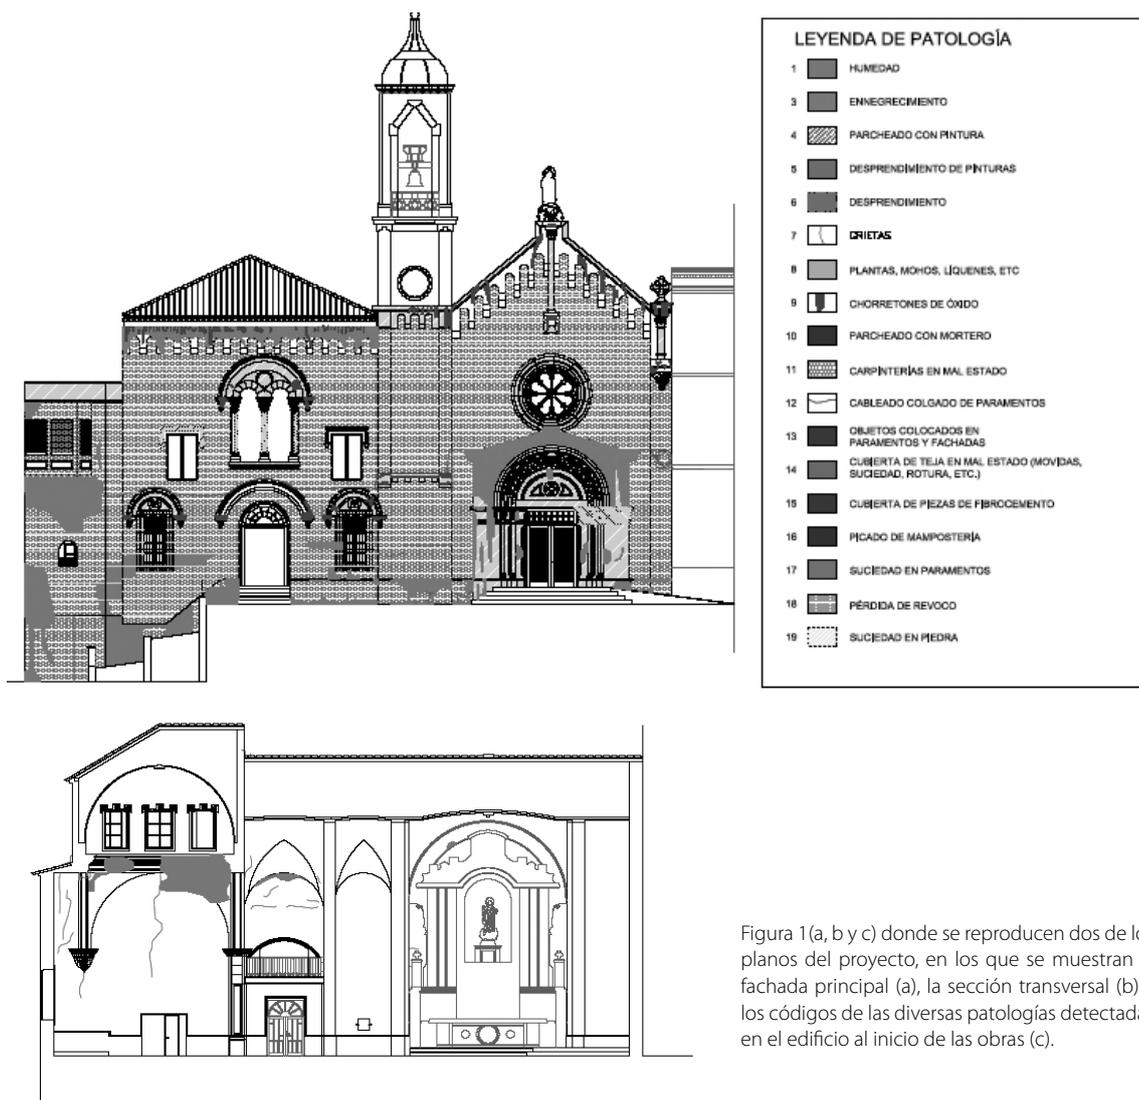
Figura 1 (a, b y c) donde se reproducen dos de los planos del proyecto, en los que se muestran la fachada principal (a), la sección transversal (b) y los códigos de las diversas patologías detectadas en el edificio al inicio de las obras (c).

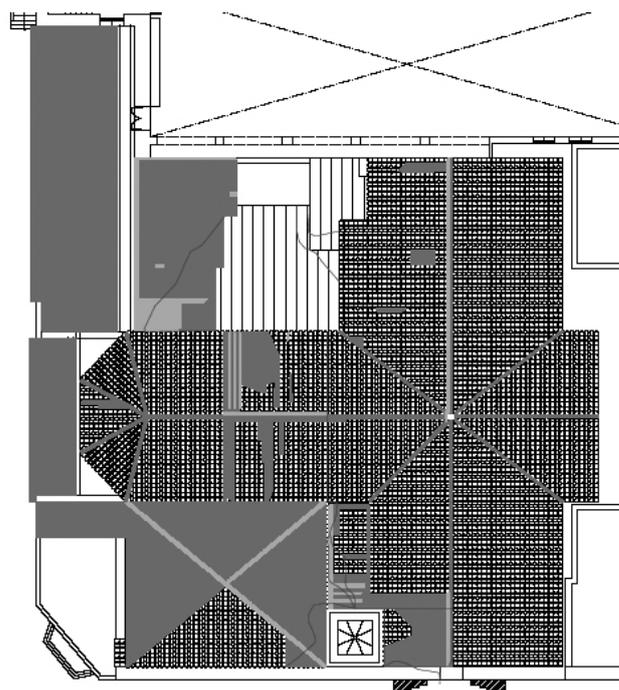
Figura 2, correspondiente al plano de Cubiertas en el estado previo a las obras, con indicación de sus patologías principales. Como puede apreciarse, las zonas con mayores afecciones negativas (rayado más denso), son aquellas en las que confluyen varios faldones con dificultad de evacuación de las aguas. Es precisamente en estos puntos donde ha sido necesario mayor intervención, tanto a nivel de coberturas de tejados, como de la disposición de los emplomados de recogida y evacuación hacia el exterior del edificio.

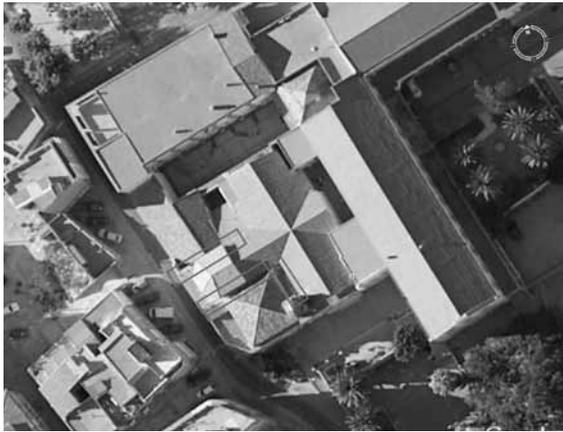
Figura 3. Vista general de las cubiertas de la Iglesia y locales parroquiales anexos. Hemos señalado los tres puntos donde se produce mayor dificultad en la salida de las aguas, al estar los mismos en lima hoyas hacia el interior del complejo y, por tanto, ser necesarios canalones y bajantes que, antes de la ejecución de las obras estaban mal resueltos en algunos casos, atascados en otros y con dificultad de mantenimiento en todos los casos.

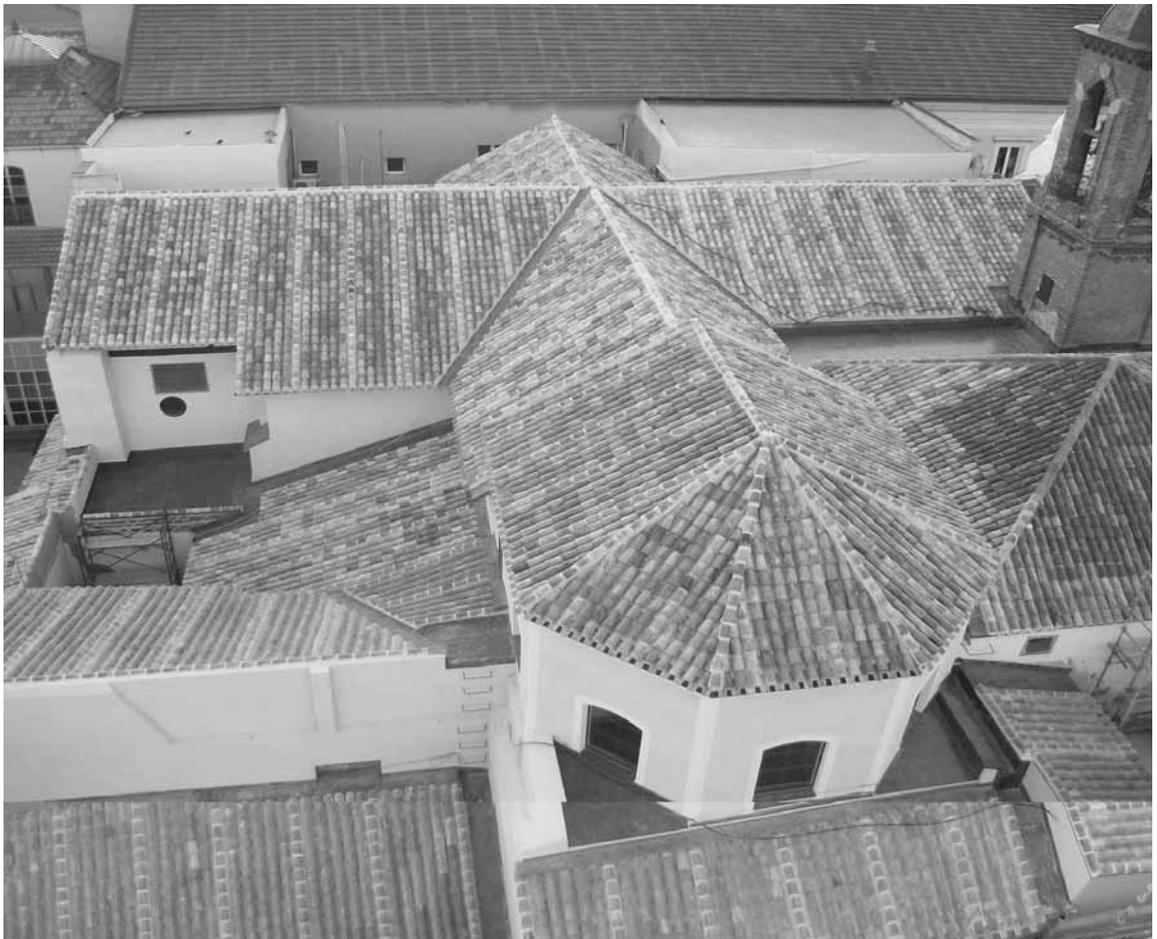
Debajo (figura 4), vista de la cubierta, una vez ejecutadas las actuaciones previstas para cada uno de los faldones

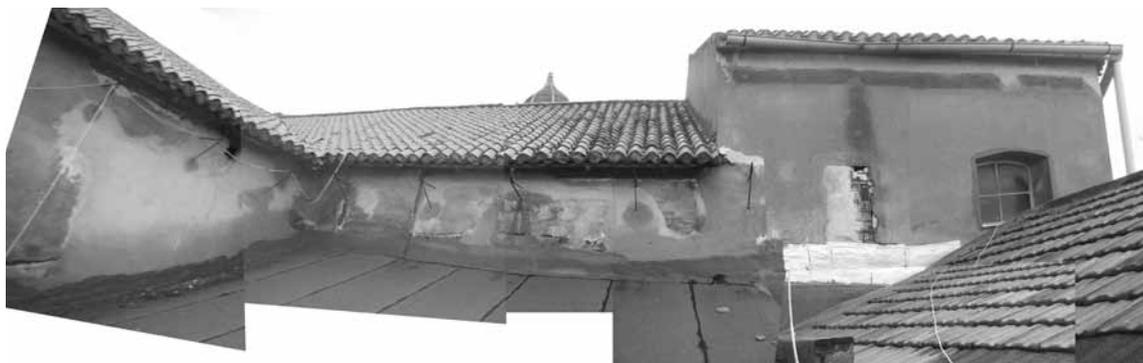
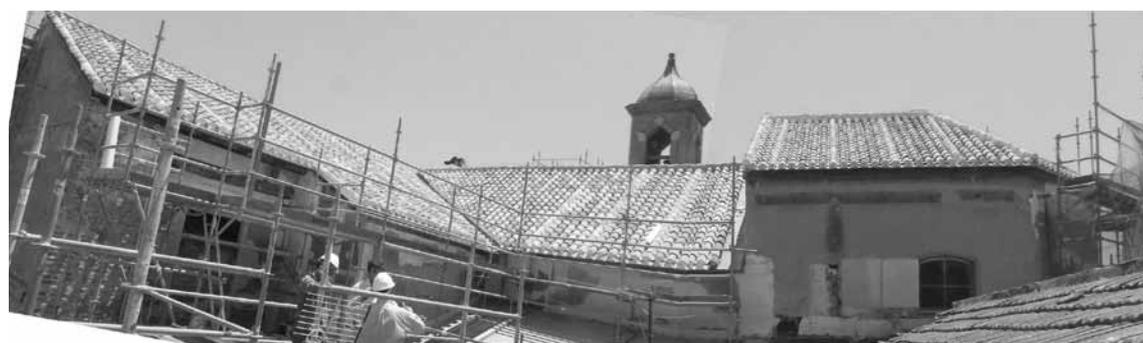
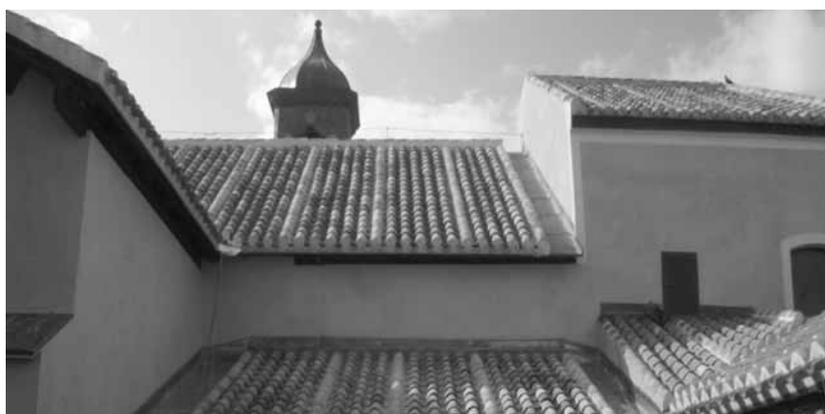
Figuras 5, 6 y 7, correspondientes a la zona Norte, con el estado previo de faldones, paramentos y aleros (arriba), durante las obras (centro) y, abajo, el estado una vez concluidos los trabajos

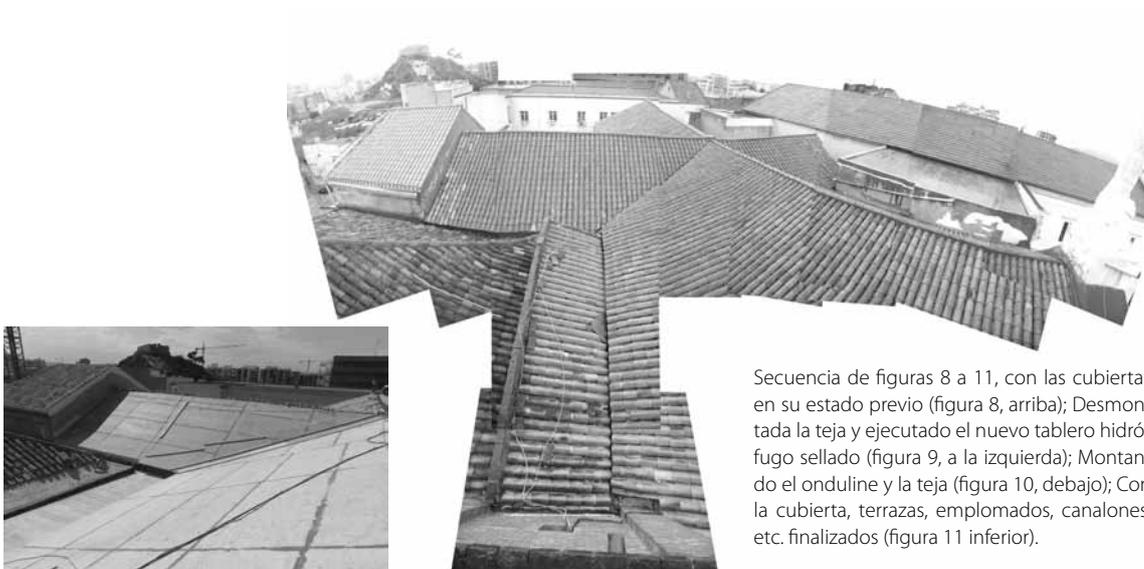
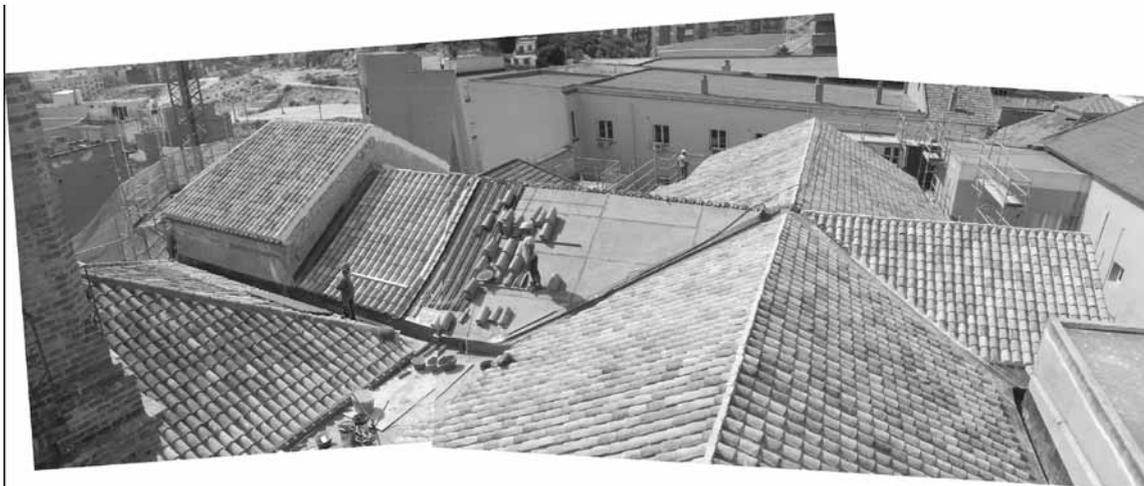
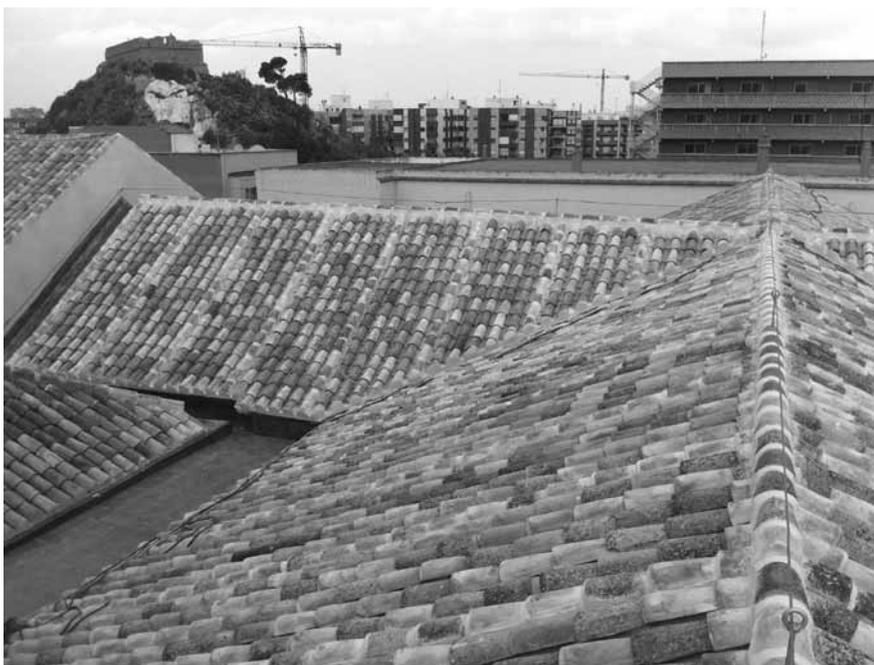
Secuencia de figuras 8 a 11, con las cubiertas en su estado previo (figura 8, arriba); Desmontada la teja y ejecutado el nuevo tablero hidrófugo sellado (figura 9, a la izquierda); Montando el onduline y la teja (figura 10, debajo); Con la cubierta, terrazas, emplomados, canalones, etc. finalizados (figura 11 inferior).

En esta figura 11 también se aprecian las líneas de vida colocadas sobre las cumbres, para permitir la fijación de arneses a la hora de reparar cada uno de los faldones, con más seguridad para los operarios

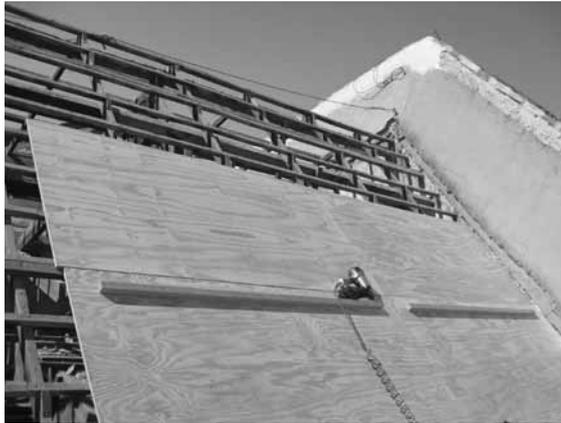
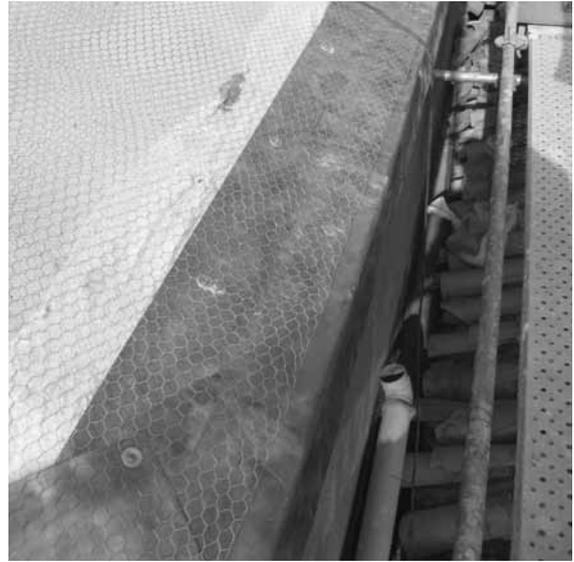
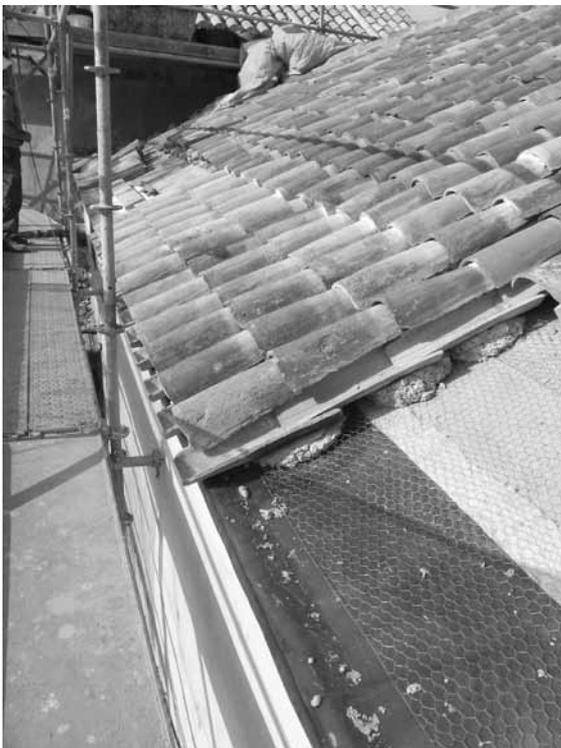
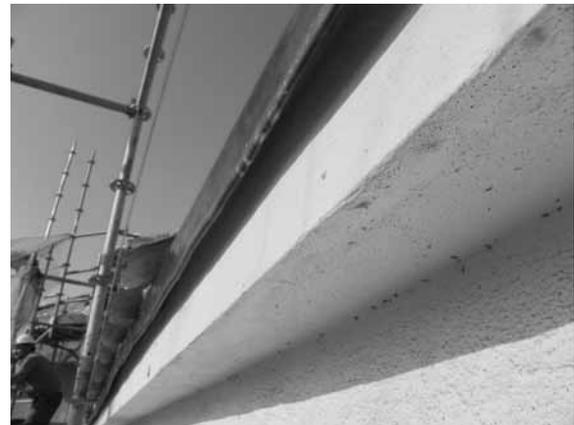
Proceso de montaje: Figura 14. tableros sobre la estructura. Figura 15. emplomado sobre el alero y tela de gallinero. Figura 16. Colocación de la teja. Figura 17. Vista por debajo del alero, ya plegado.
