XXII JORNADAS
DE PATRIMONIO
CULTURAL DE LA
REGIÓN DE MURCIA

CARTAGENA
Y MURCIA

2011

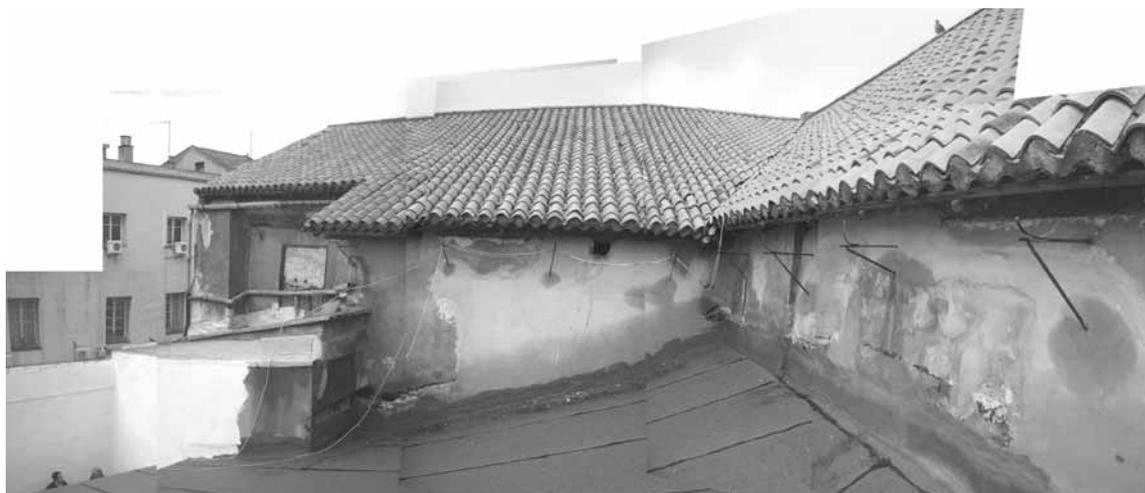
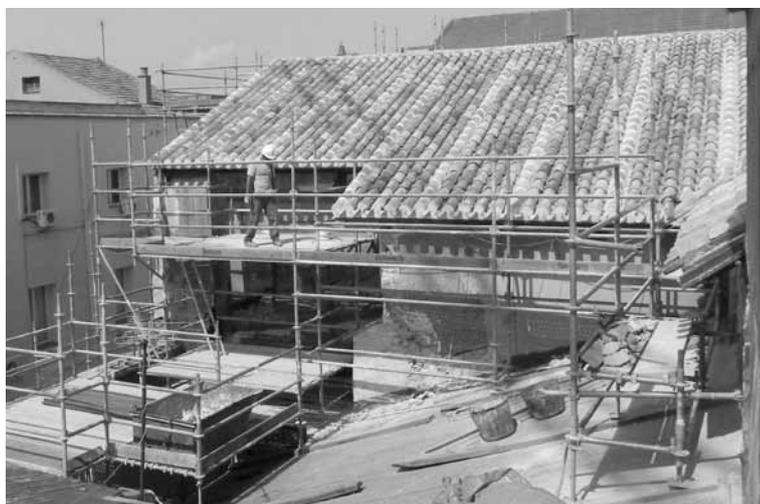
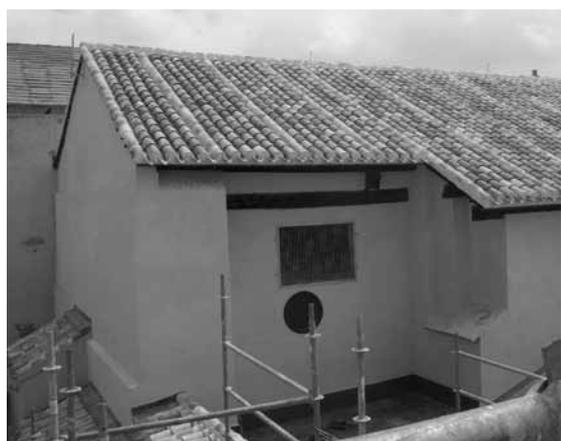
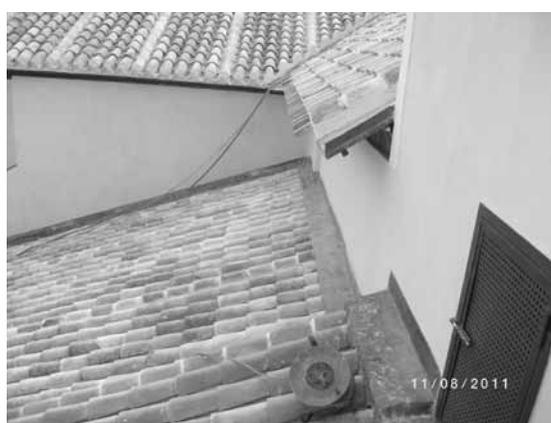
Secuencia de figuras 18 (estado previo), 19 (durante las obras de reparación de faldones, emplomados y paramentos) y 20, 21 (en el estado final).

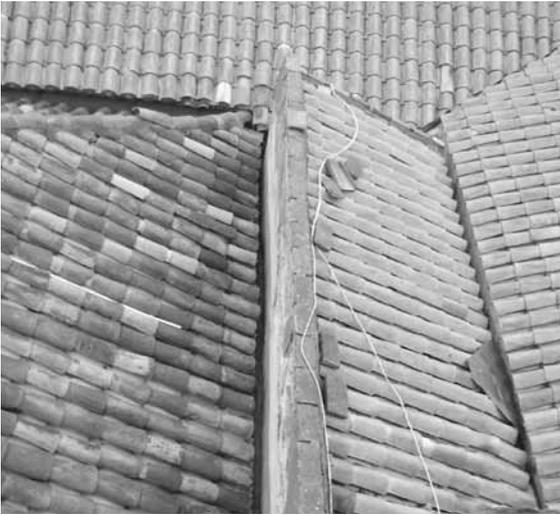
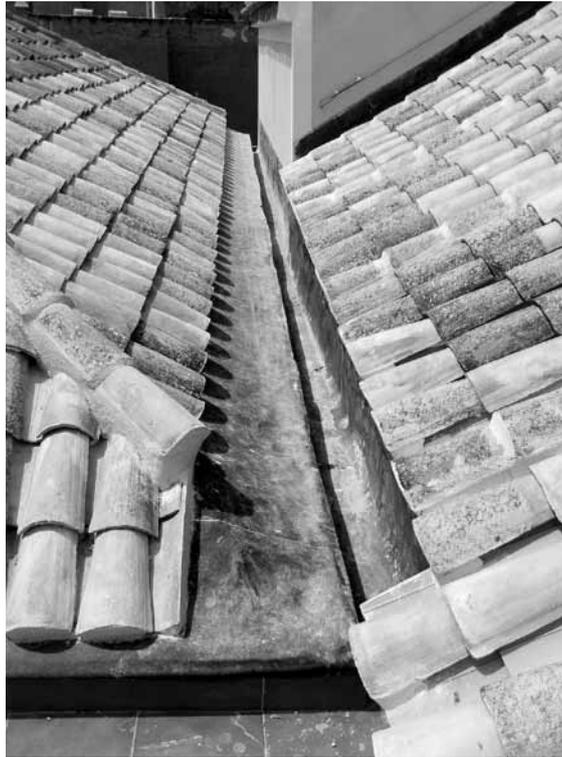
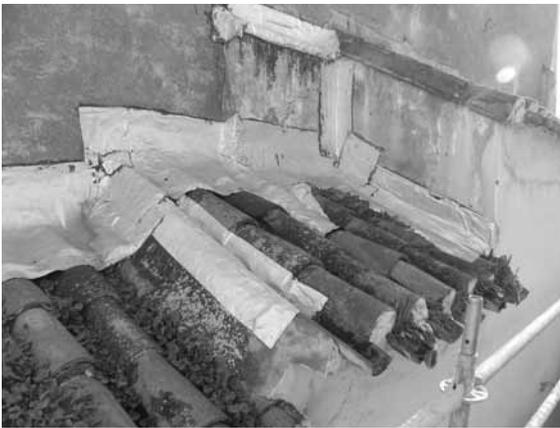
Detalles de emplomados: Arriba a la izquierda (figura 28), las anteriores limahoyas. Debajo (imagen 29) los cambios de cotas de los faldones.

Las dos figuras grandes (30 y 31), tras colocar los nuevos emplomados, tanto en los aleros, como en los cambios de nivel, como en las limas, sobrebaberos y pesebrones.

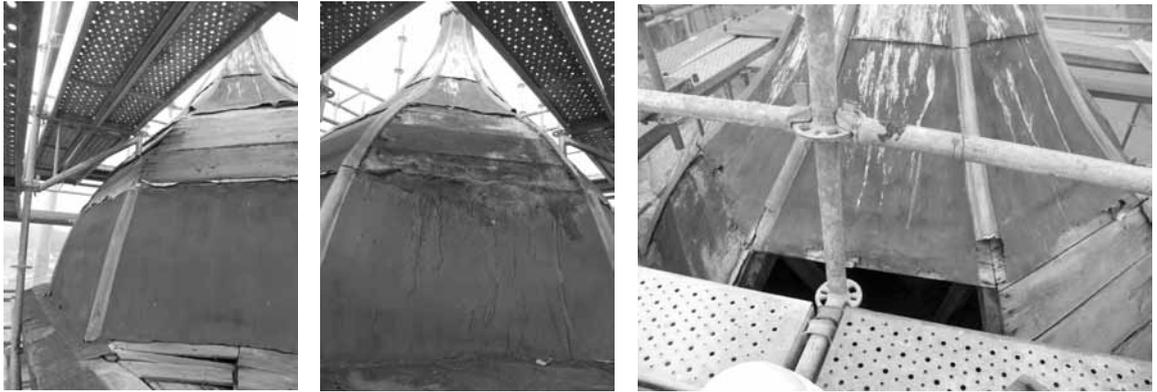
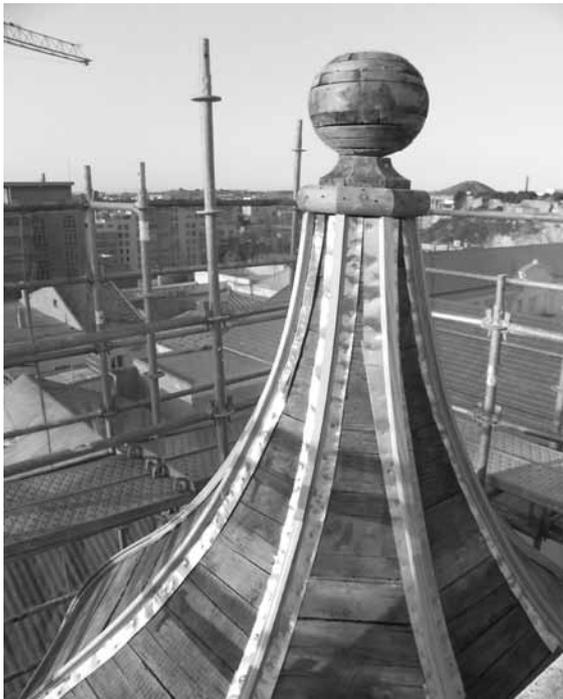
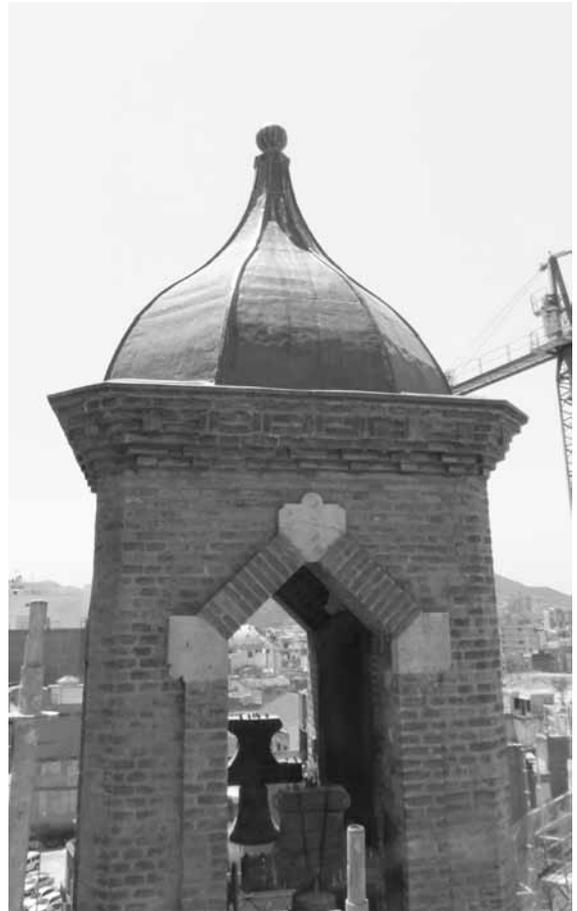
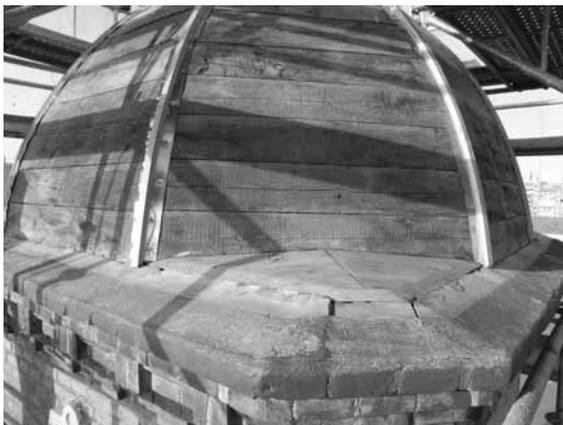
Estado previo de los faldones del chapitel de la torre (figuras 32, 33 y 34), con grandes agujeros, tablas rotas, reparaciones con resinas, etc.

A la izquierda (figuras 35 y 36) la ejecución del nuevo entablado (muchas de las tablas antiguas se han mantenido), así como las nuevas limas de zinc, con remates de contrachapado.

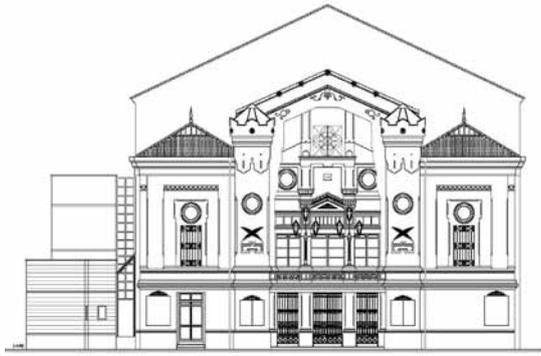
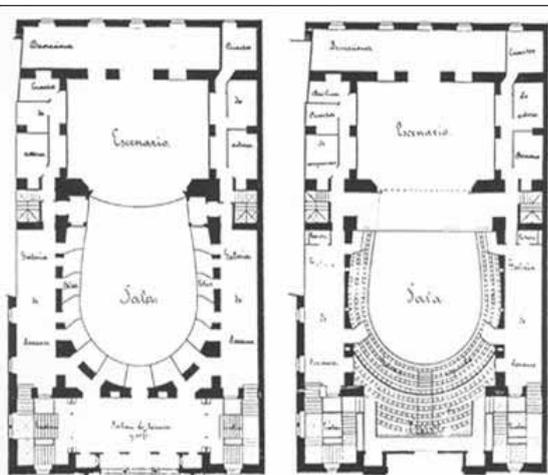
Arriba: Figura 0 correspondiente a la fachada principal del teatro. Debajo: Figura 1 donde se muestran dos de las plantas originales realizadas por el Arquitecto Justo Millán para el proyecto del teatro (tomadas de www.jumilla.org)

Se trata de una planta en forma de herradura, disposición generalizada entre los teatros neoclásicos por su capacidad, condiciones ópticas, acústicas y de proporciones, lo que hizo que se tratara de un modelo ampliamente repetido entre los edificios destinados a la representación entre los siglos XIX y principios del XX.

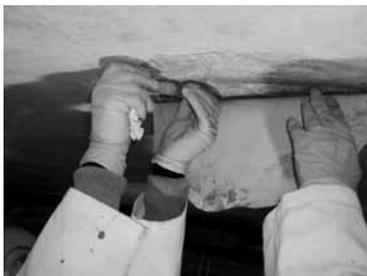
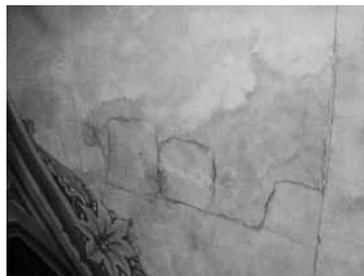
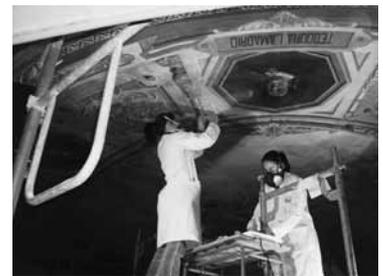
Figuras 3 (a, b y c) donde se aprecian parches anteriores a la intervención (izda.), así como la actuación de los restauradores para fijar los lienzos desprendidos (centro-derecha).

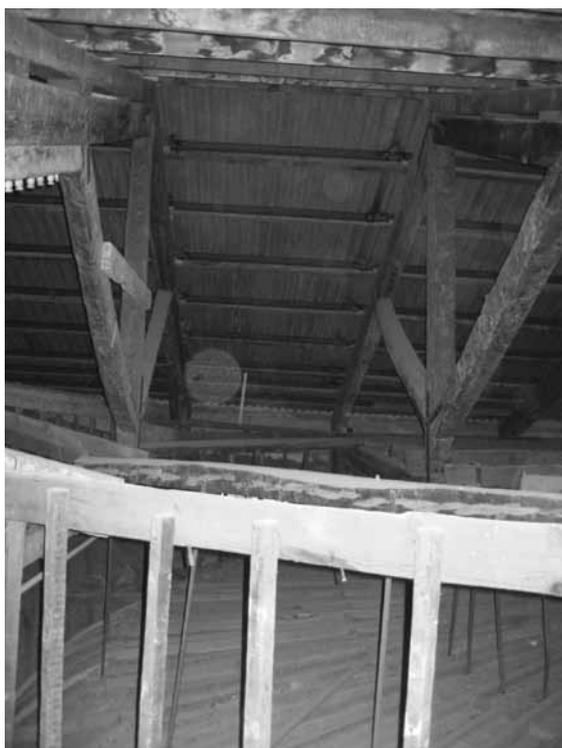
Figura 4 donde se aprecian dos cerchas, las correas entre ellas y el tablero de uralita

Por lo que respecta a la descripción del punto más importante que afecta al edificio y que se corresponde con las cubiertas del mismo, decir que se trata de grandes cerchas de madera que salvan la luz completa del patio de butacas (unos catorce metros aproximadamente) construidas a la española, es decir, con tirante, pendolón, jabalcones y pares, más refuerzo de estos con sotapares por la cara superior⁵. Estas cerchas se colocan aproximadamente cada 2,50/2,80 metros y la luz entre ellas se salva mediante correas también de madera⁶, con sección 8 x 11 cm sobre las que apoya el tablero de fibrocemento (Uralita).

Sobre estas placas se disponía una capa de mortero armado con una tela de gallinero y, como material de cobertura, teja cerámica curva, lo que hacía incrementar notablemente el peso respecto del calculado en origen y, por ello, toda la estructura se encontraba alabeada e incluso con flechas importantes de más de 15 cm., en el centro de los pares (flecha que incluso se apreciaba al ver la cubierta desde el exterior). Entre los tirantes de las cerchas aparecen largueros de madera de dimensiones variables, de los que cuelgan cientos de listones de madera, para sustentar el falso techo decorado de la sala el cual, a su vez, está recorrido en horizontal por multitud de piezas escuadradas de madera que conforman la armadura sobre la que reparte el peso de los lienzos.

⁵ Si bien en algunas zonas las cerchas habían sido suplementadas con piezas de madera, aumentando su sección, aunque no de forma homogénea. Las dimensiones medias de las piezas de las cerchas, medidas en centímetros, son: Tirante: 15 x 23; Pendolón: 15 x 23; Jabalcones: 15 x 23; Pares: 15 x 23; Sotapar: 15 x 9; Pares superpuestos: 15 x 10.

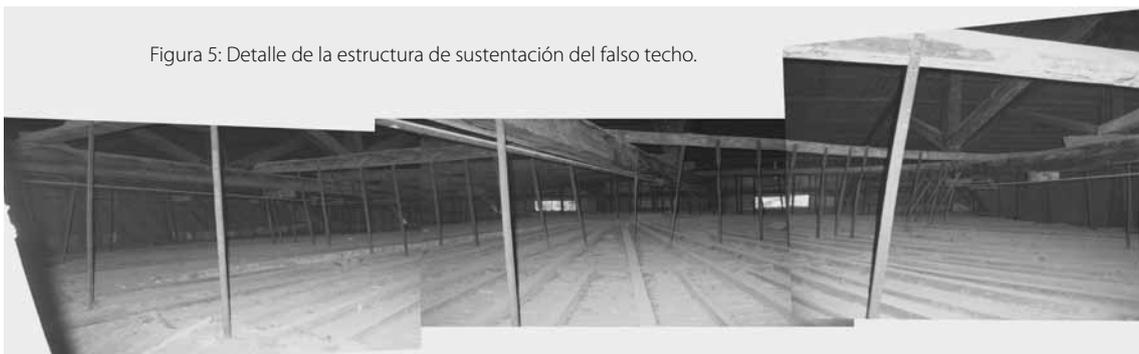
Figura 5: Detalle de la estructura de sustentación del falso techo.

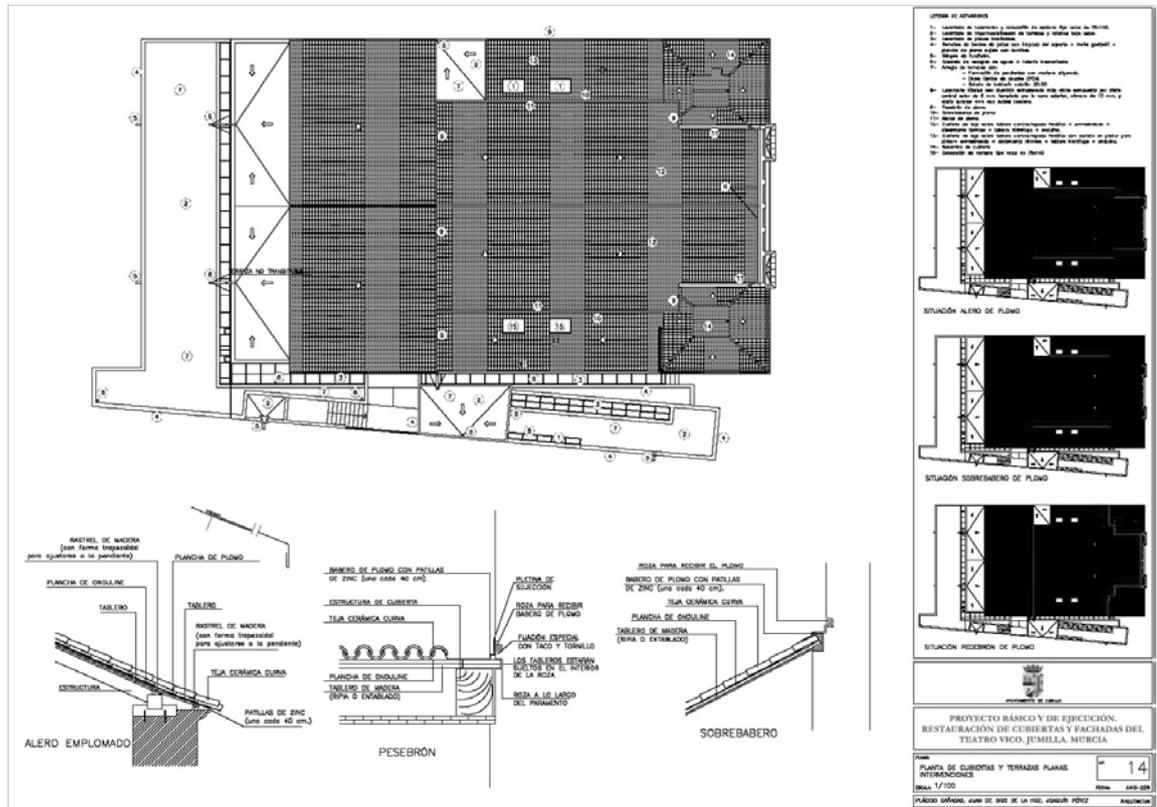
Figura 6: Reproducimos arriba uno de los planos del proyecto, en el que se indica la actuación a realizar en cada uno de los faldones, desde el levantado del tablero y la colocación de cerchas nuevas entre cada dos antiguas de la cubierta sobre el patio de butacas, hasta la citada intervención completa sobre las cubiertas laterales con levantado de las piezas estructurales, colocación de unas nuevas, ripia, onduline y teja.

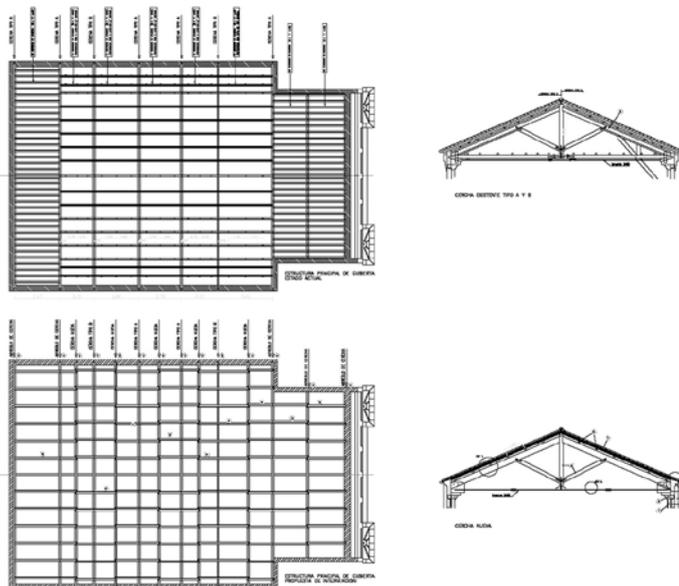
Figura 7, con otro de los planos del proyecto de ejecución, donde se indican los dos tipos de cerchas del teatro: Arriba las cerchas existentes y, que tras la intervención únicamente sustentan el falso techo pictórico; Debajo las nuevas cerchas que se han colocado entre cada dos antiguas para sustentar la nueva estructura de cubierta.

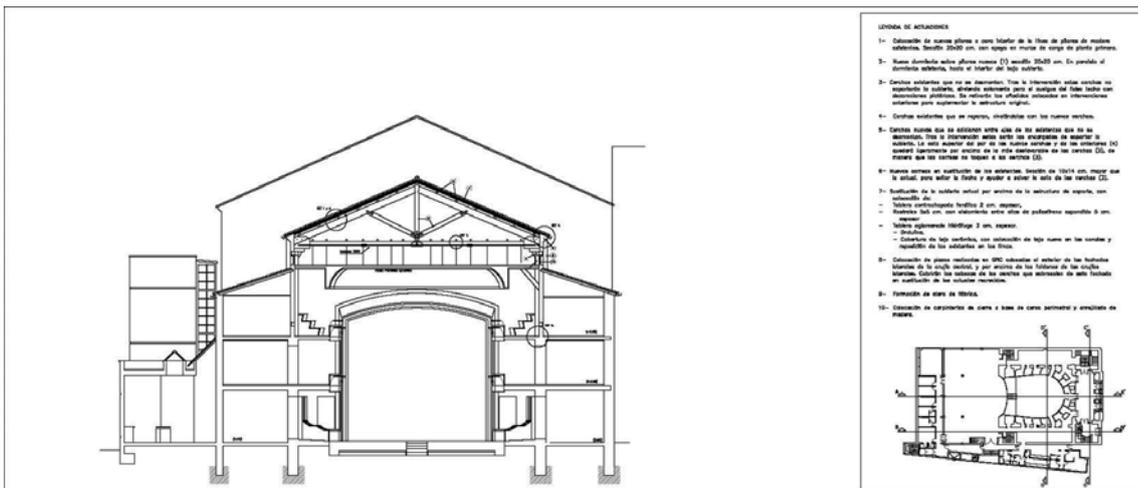
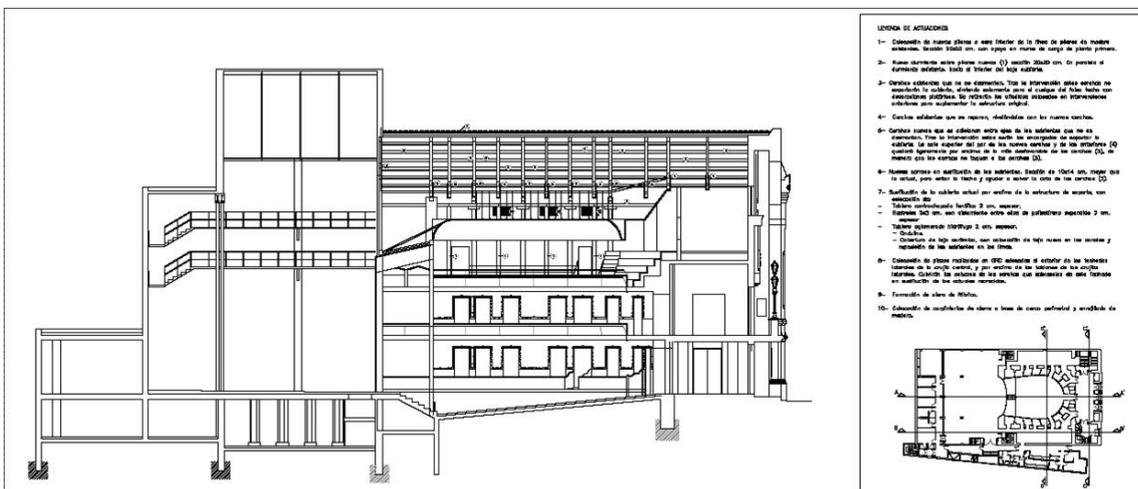
Estas dos Figuras 8 y 9 reproducen dos de los planos del proyecto, en sección longitudinal (arriba) y transversal (debajo), con indicación expresa de cada intervención en el espacio bajo y sobre la cubierta principalmente de forma que, tras la intervención, se asegura el acceso al interior de todas y cada una de las cubiertas, así como su ventilación, iluminación y eliminación de anidamiento de palomas, mejorando claramente las condiciones de conservación del edificio, manteniendo aquellos elementos: Estructura de madera y techo pintado) que permiten una correcta lectura de las características históricas y arquitectónicas del Teatro, a la vez que respeta y persigue los planteamientos de máxima sencillez y economía de ejecución así como los de facilidad del futuro mantenimiento.

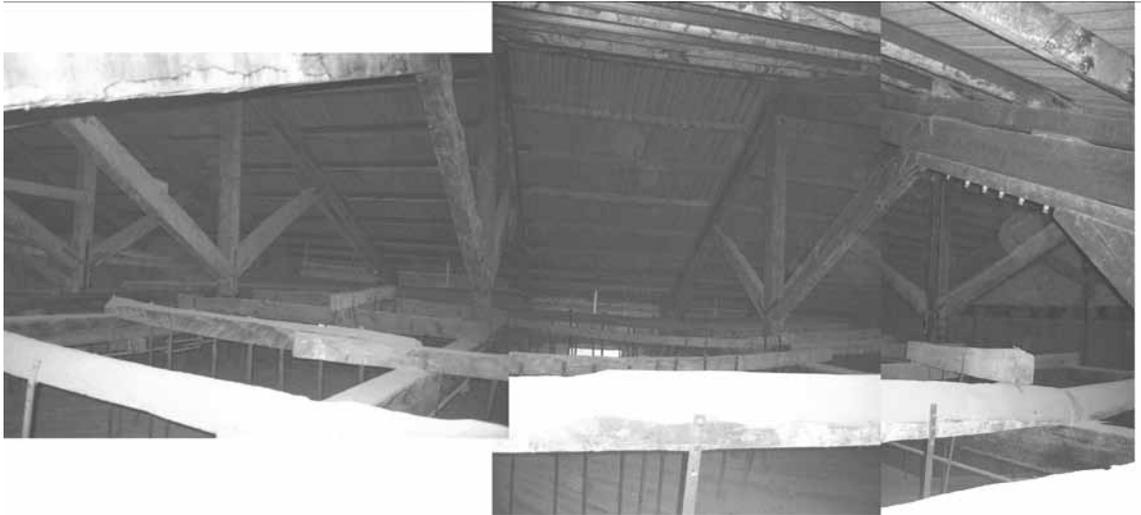
Figura 10: Montaje fotográfico para apreciar las cerchas, colgado de ellas el techo pictórico dispuesto en lienzo sobre el de cañizo y, sobre ellas, la Uralita y la losa de hormigón.

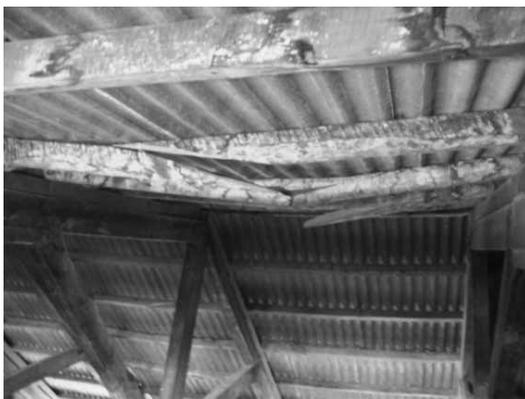
Imagen 11: Algunas de las correas partidas.

Se trataba de un problema complejo pues, además de la dificultad de trabajar con el falso techo por debajo, sin posibilidad de desmontar el mismo,¹³ debían sustituirse todas las correas rotas (finalmente se modificaron todas al apoyar unos diez centímetros más arriba en las nuevas cerchas y no en las antiguas), eliminarse la Uralita y una gruesa capa de compresión de hormigón y acometerse de forma definitiva el futuro mantenimiento de estas cubiertas (ya que, en ocasiones anteriores, se había realizado con suplementos de madera, refuerzos metálicos, morteros de cemento, recibiendo tejas en los muros, alfeizares, recrecidos de cubiertas, impermeabilizaciones

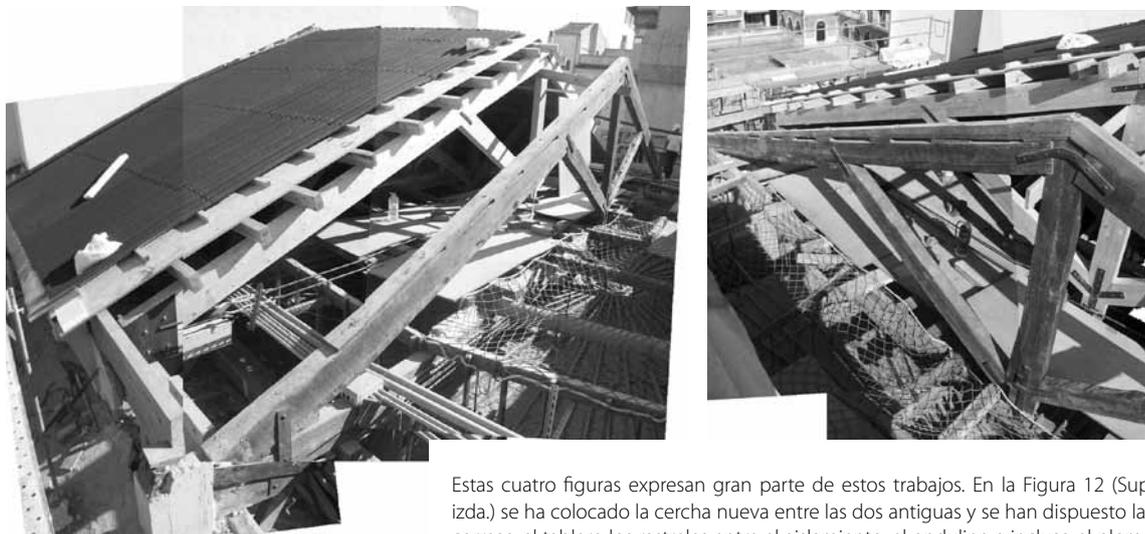
Estas cuatro figuras expresan gran parte de estos trabajos. En la Figura 12 (Sup. izda.) se ha colocado la cercha nueva entre las dos antiguas y se han dispuesto las correas, el tablero los rastreles entre el aislamiento, el onduline e incluso el plomo para conformar el alero (aún sin plegar).

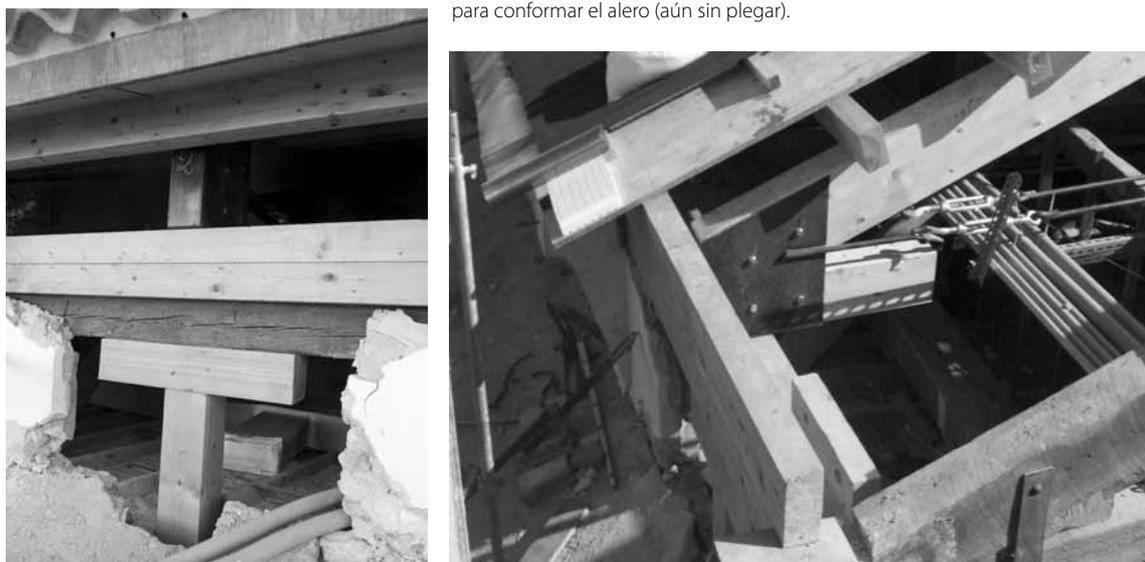
El mismo aspecto aparece en la figura 13 (sup. dcha.) si bien en este caso se aprecia, por un lado, los refuerzos e incrementos de pendiente que se le fueron colocando a las cerchas por su cara superior y, por otro, las nuevas cerchas, de una vez y sin refuerzos superiores ejecutadas de forma que las correas pasan por encima y sin tocar a las antiguas). Las dos figuras inferiores (14 y 15) muestran respectivamente el nudo de madera ejecutado bajo cada cercha nueva, incluyendo un nuevo pie derecho y durmiente, pero manteniendo el antiguo durmiente, así como el nudo de apoyo de la cercha laminada, con su cajetín de acero para atirantar y la tabica lateral que conforma la fachada exterior sobre la que vuela el alero.

14 Las imágenes al final del presente artículo muestran como, tras las obras, la actual estructura continúa trabajando al menos para sustentar el techo de la sala, mientras que la nueva a base de cerchas ejecutadas en madera laminada y con tirante metálico, sustentan la cubierta (los tirantes se han colocado una vez situadas las cerchas en su posición –poniéndolo en carga mediante el husillo con rosca y llave dinamométrica- pasando por encima de las piezas de sujeción del falso techo para evitar cualquier contacto y, mucho menos, cualquier corte o rotura de las mismas).

Todas las piezas de madera (la nueva laminada o la antigua existente) descansan sobre durmientes y zoquetes recibidos a las fábricas con el fin de minimizar en lo posible los empujes horizontales. Son estas las primeras piezas que se han colocado y, tras ellas, se dispusieron las cerchas, las correas, el tablero fenólico, aislamiento, tablero hidrófugo, Onduline¹⁵ y posteriormente el alerón de plomo que asegure la estanqueidad del mismo o bien del pesebrón en las zonas indicadas, además de ser paso para registro (tanto las las piezas de madera antigua como la nueva se protegieron con un tratamiento antixilófagos de Xilamón, para garantizar su correcto mantenimiento). Se ha utilizado teja cerámica en todas las cubiertas, de forma que todas las tejas cobijas son antiguas procedentes del desmontaje o viejas de derribo, mientras que las tejas canales en algunos casos son curvas y en otras planas, por lo que se ha mantenido la misma disposición en cada paño, si bien prácticamente todas las curvas se han colocado nuevas, lo que mejora el alineamiento de cada uno de los paños, evitando quiebros, líneas no paralelas, etc. El remate lateral de las mismas se ha finalizado colocando baberos perimetrales de plomo en los aleros para asegurar su estanqueidad y la de las zonas colindantes y que no se produzcan filtraciones en los encuentros.

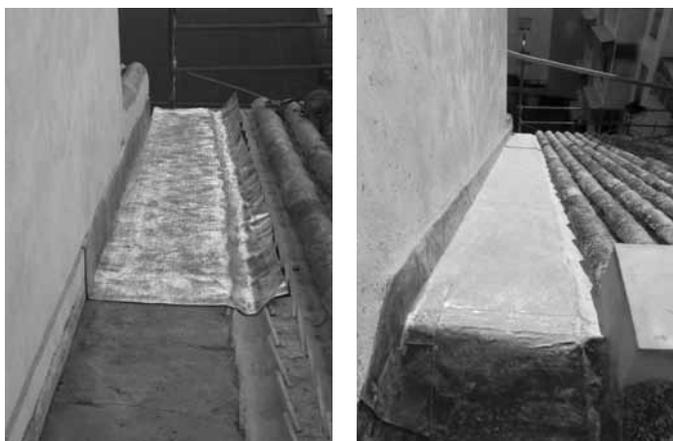
Montaje de uno de los pesebrones de plomo. A la izda. (Figura 16) fase uno de colocación con roza en el paramento. A la derecha (Figura 17), el pesebrón terminado, con la última teja cobija tapando así la línea de encuentro del plomo con las tejas.

Esto obligaba a prevenir lluvias o cualquier acceso de agua las pinturas mientras la cubierta estaba levantada. Para ello, se construyó una gran plancha de aluminio que se desplazaba en las zonas donde se estaba trabajando, al finalizar cada jornada de trabajo (figura 18)

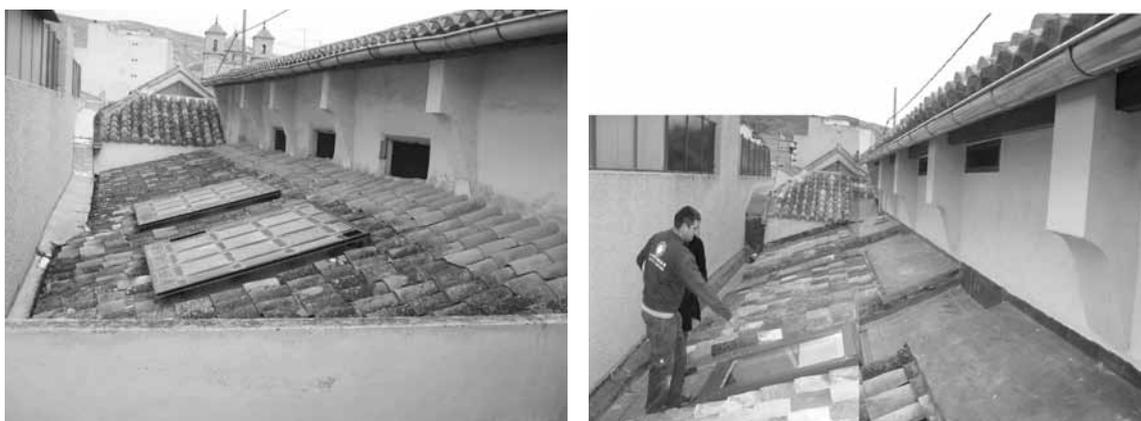
El registro y tránsito de la totalidad de las cubiertas, así como la impermeabilización de los encuentros, hemos indicado que se ha confiado a unos pesebrones de plomo de desarrollo un metro, protegiendo la primera hilada de cada alero mediante pasta de mortero bastardo (en los emboquillados de los aleros la cobija se calzó con una bocateja y posteriormente se recibieron todos los emboquillados con el mismo mortero bastardo), así como alrededor de los lucernario del tipo velux colocadas sobre los accesos a los palcos, tal y como se aprecia en las dos figuras inferiores (19 y 20), antes y después de las obras.

Las cubiertas laterales sobre los palcos no disponen de cerchas como el patio de butacas, sino que estaban ejecutadas tanto con piezas escuadradas (si bien es cierto que eran de muy escasa dimensión) como sobre todo con rollizos y sobre ellos, cañizo encordado. Su estado precario y en algún punto hundido aconsejó la retirada de los pares, la teja y del cañizo, para posteriormente ejecutar una nueva estructura a base de pares (en este caso todos ellos escuadrados), tablero contrachapado fenólico y finalmente retejar sobre la misma interponiendo planchas impermeabilizantes del tipo Onduline.

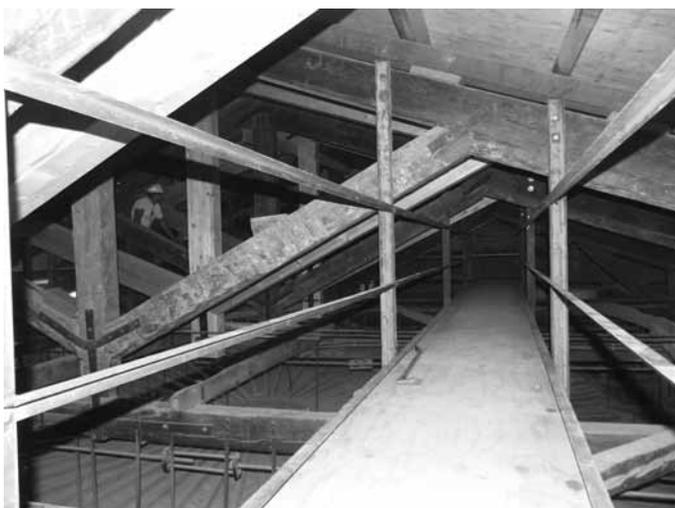
Figura 21 donde se aprecia la instalación de una ligera pasarela bajo la cubierta, sin tocar nunca el techo de la sala, que permitirá el fácil y cómodo mantenimiento futuro, además de la posibilidad de colocar instalaciones de luz, sonido, etc. para el teatro.

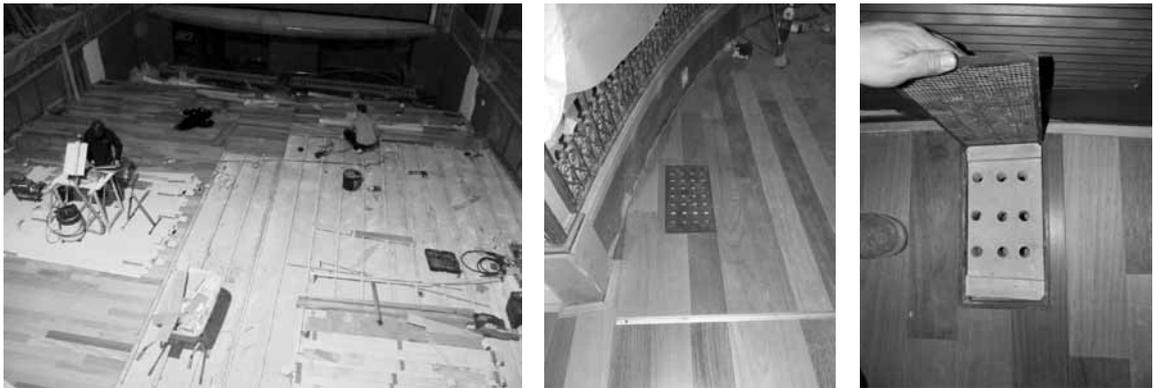
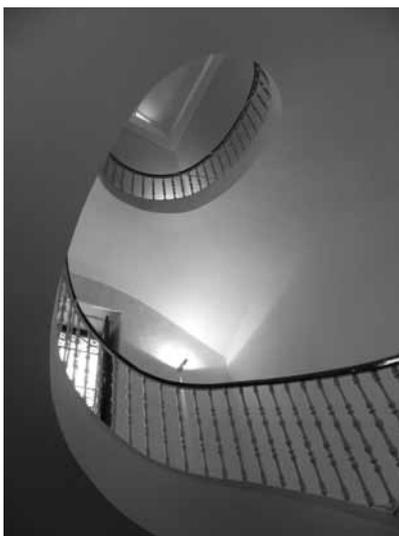
Las tres figuras superiores (22, 23 y 24) muestran respectivamente el proceso de enrastreado y colocación de la nueva tabla en sustitución de la existente atacada por los xylófagos, así como la ejecución de rejillas de ventilación de la solera ejecutada, con taladros en la misma para permitir el paso de la corriente de aire. A la Izda. (25) una escalera ya finalizada y a la dcha. (26) la nueva marquesina

Queremos dejar constancia del esfuerzo de todos los intervinientes en la obra (fundamentalmente la Empresa Lorquimur), ya que fue posible la ampliación de las obras, sin apenas modificación del presupuesto de licitación. Esto ha permitido llevar a cabo otra serie de obras, recogidas en un proyecto complementario y cuyos aspectos fundamentales eran los destinados a realizar las necesarias obras de adaptación del Teatro a la Normativa actual, de cara a su inclusión en la Red de Teatros de la Comunidad. Sobre todo en las instalaciones eléctricas, sustitución del solado de madera del patio de butacas (figuras 22, 23 y 24), así como trabajos de acondicionamiento de las escaleras (figura 25), terrazas y lucernarios, de las salas de accesos en cuanto a pulidos, carpinterías, pintura e instalaciones de alumbrado de seguridad y sonido. Por el exterior, el acabado de la fachada principal e instalación de una ligera marquesina para las taquillas (figura 26).

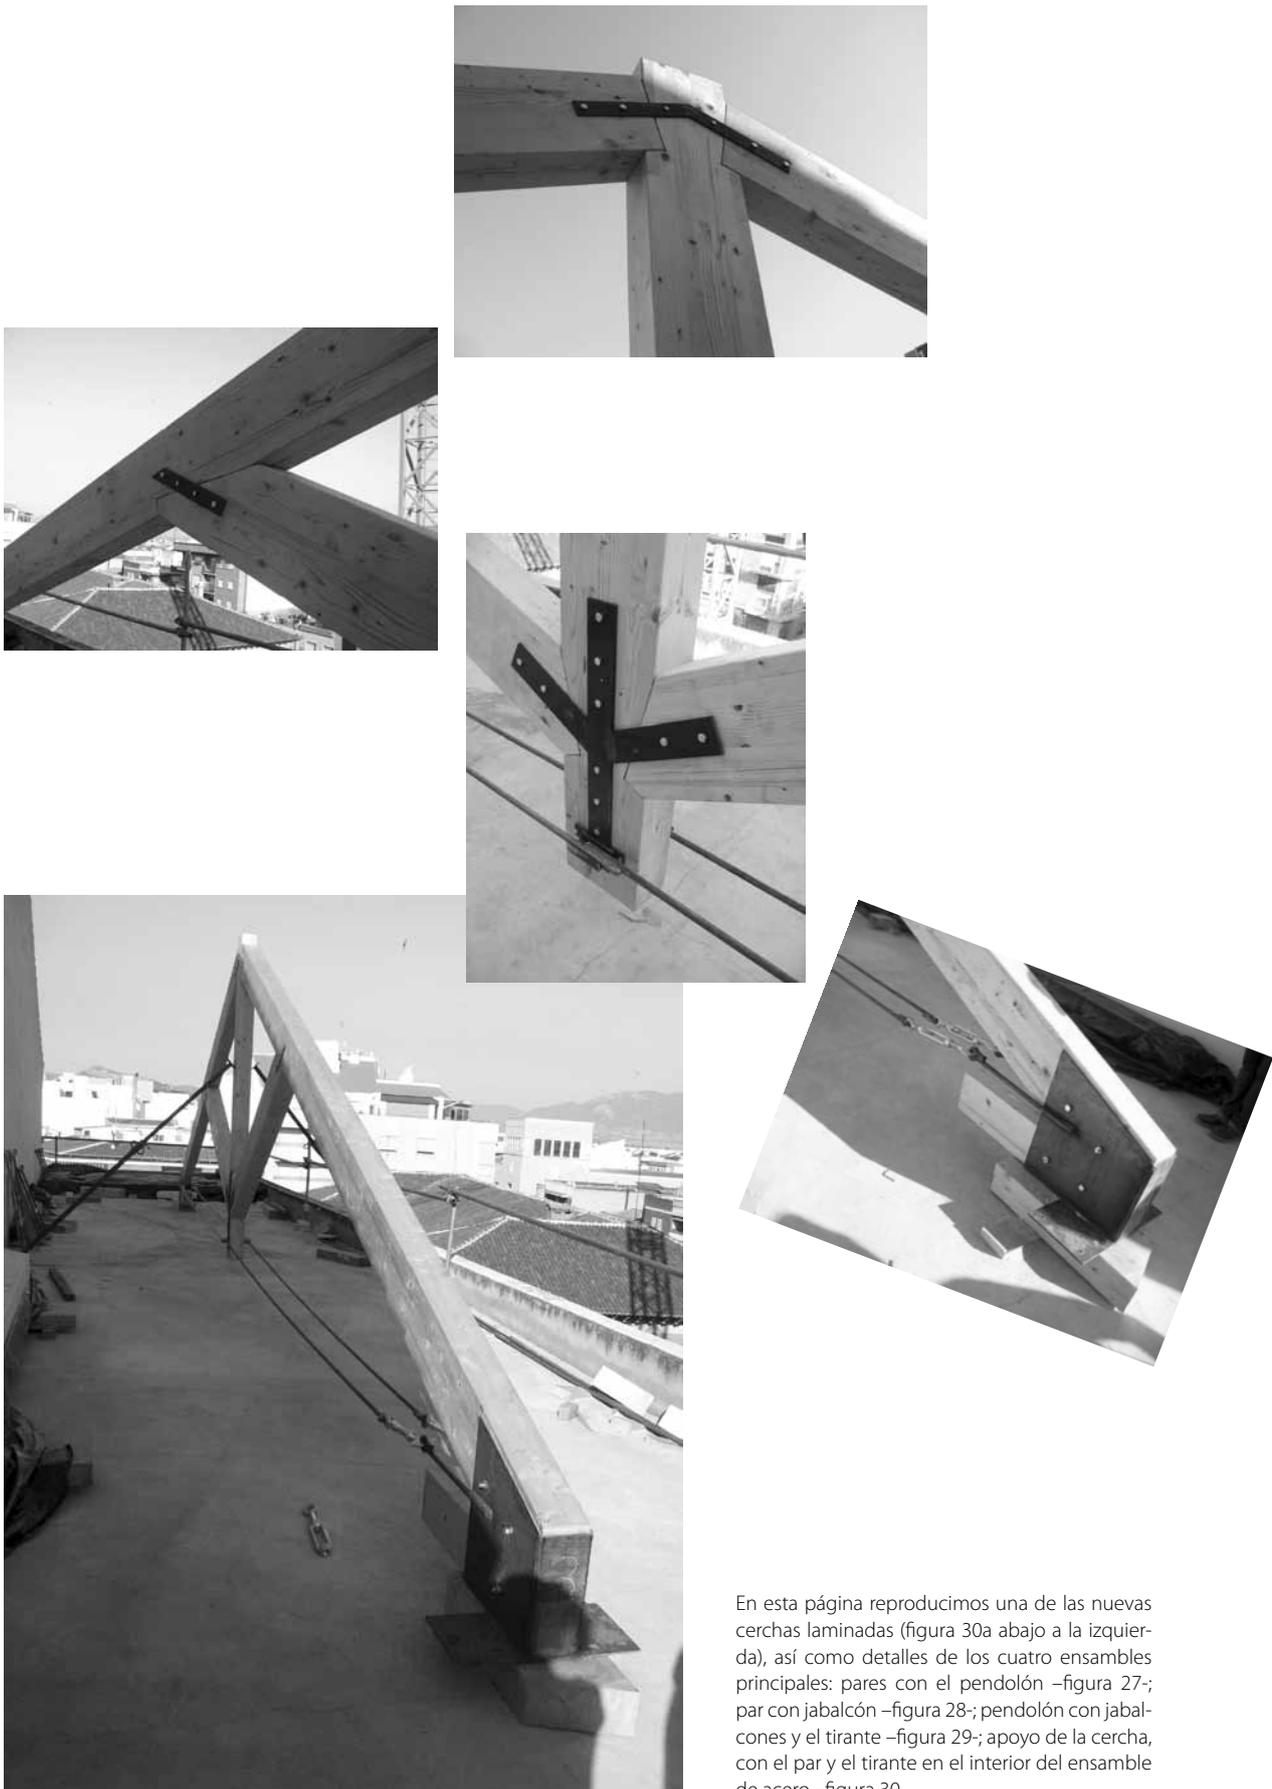
En esta página reproducimos una de las nuevas cerchas laminadas (figura 30a abajo a la izquierda), así como detalles de los cuatro ensambles principales: pares con el pendolón –figura 27-; par con jabalcón –figura 28-; pendolón con jabalcónes y el tirante –figura 29-; apoyo de la cercha, con el par y el tirante en el interior del ensamble de acero –figura 30-.

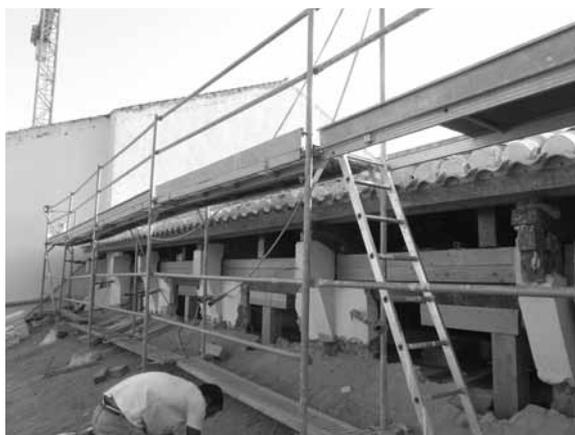
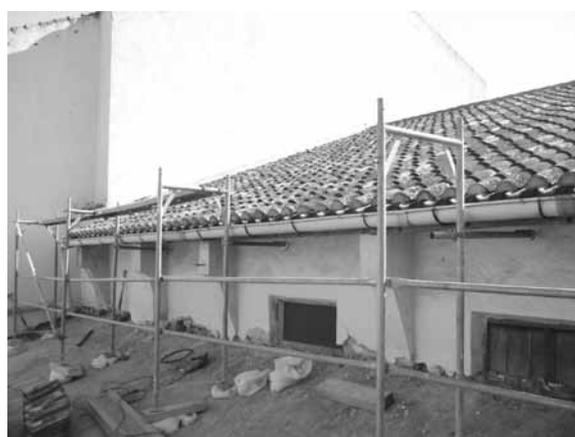
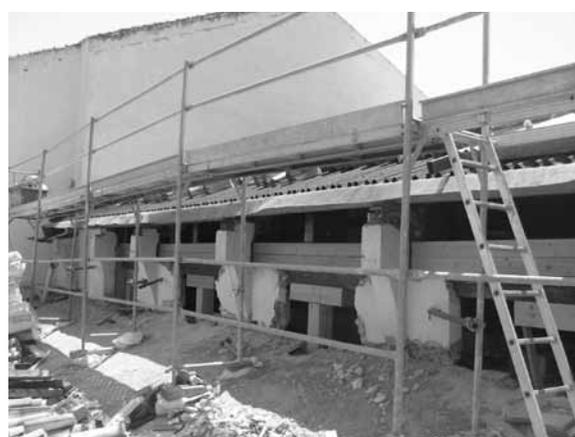
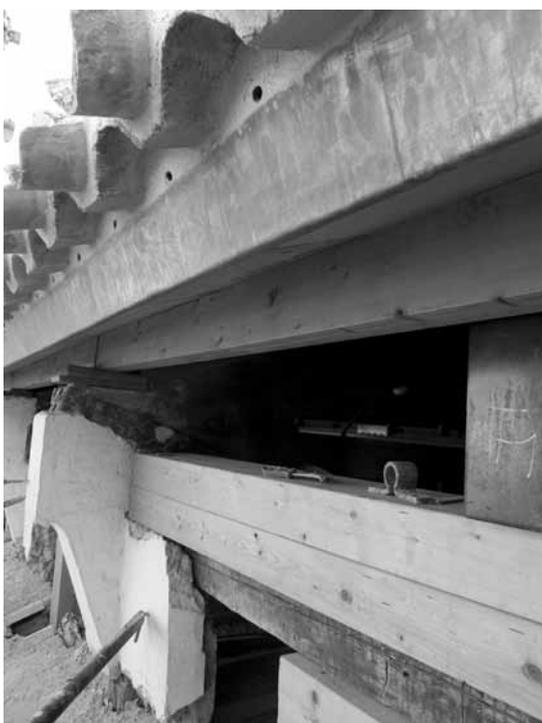
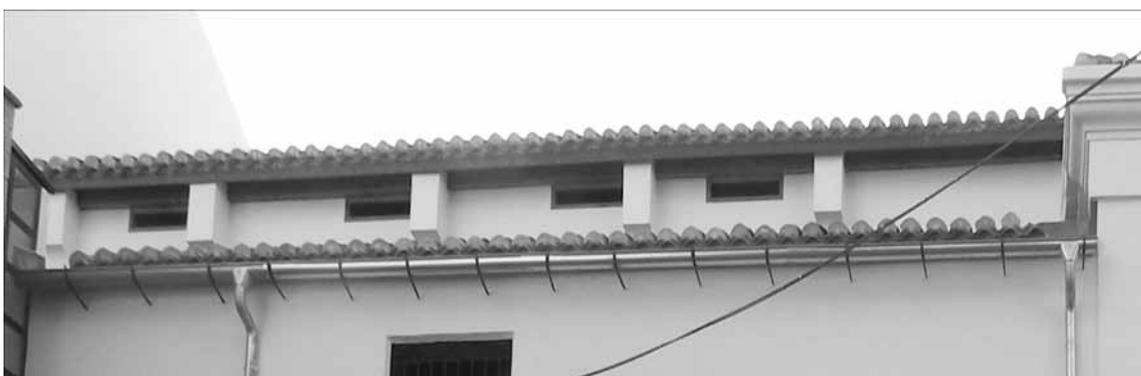
Proceso de ejecución de la obra en el faldón Este, con el estado previo a la derecha (figura 31); la colocación de la nueva armadura de madera, incluyendo los pies derechos y un nuevo durmiente, aislamiento, la cobertura de onduline e incluso la plancha de plomo dispuesta para su plegado posterior (figura 32); el alero ya finalizado (imágenes 33 y 34), incluyendo el plegado del plomo, las bocatejas y los orificios de salida de agua en el emboquillado. Finalmente, en la figura nº 35 inferior, en su aspecto final, ya terminado, visto desde la calle.

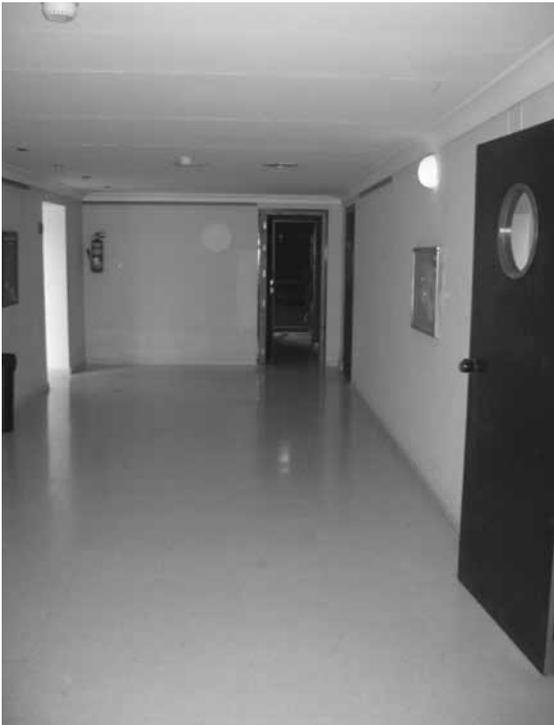
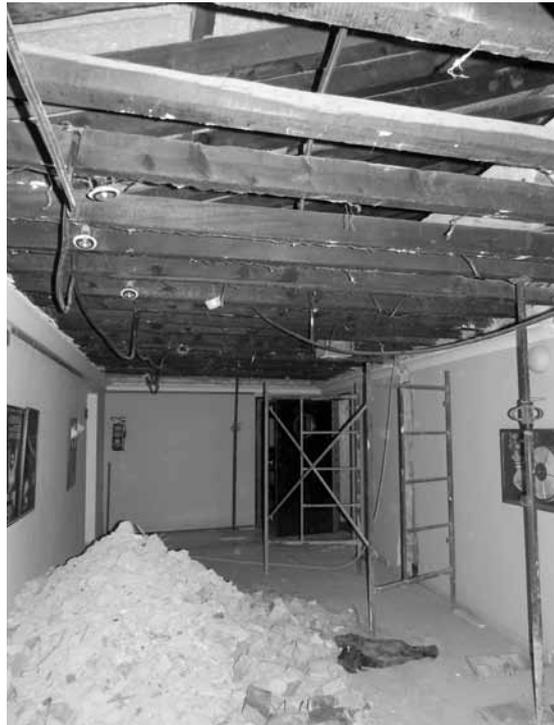
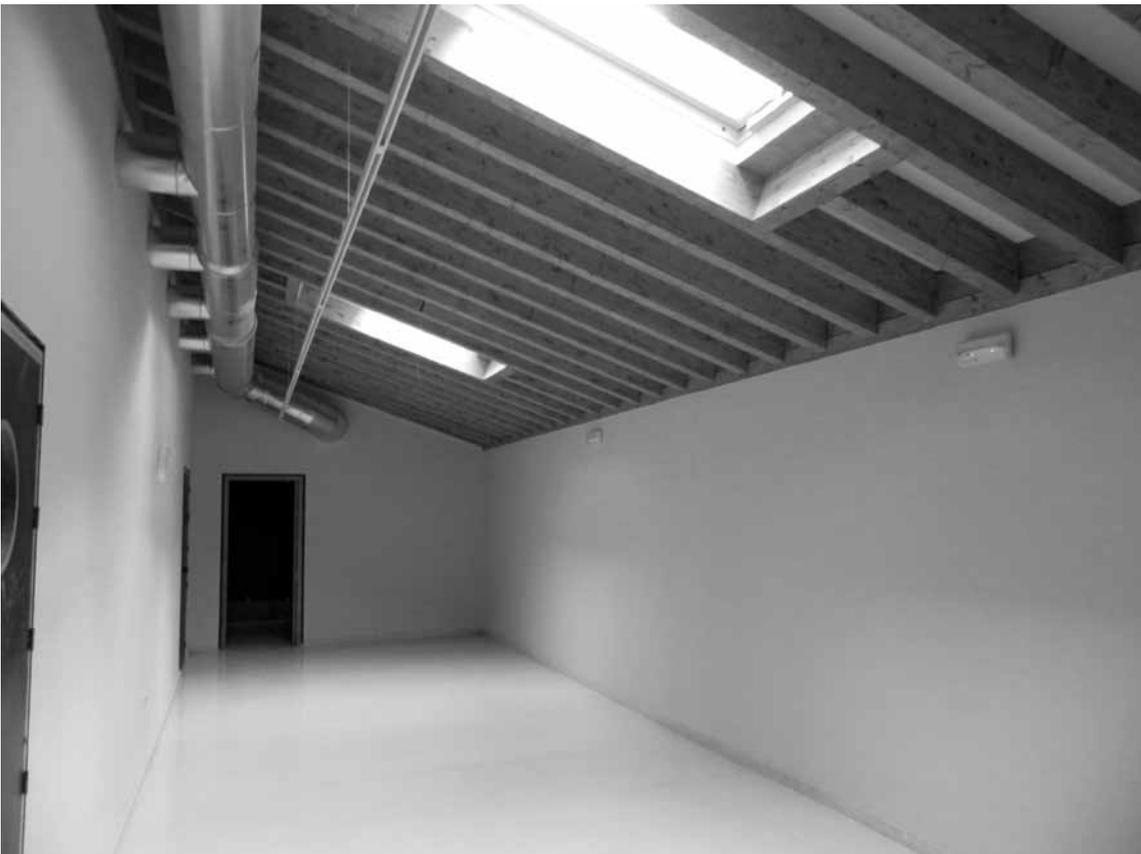
Figuras 36 a 38 en las que aparece una de las salas de acceso a la zona de gallinero o paraíso en su estado previo (arriba a la izquierda), durante las obras, una vez retirado el falso techo Armstrong y, finalmente, el estado una vez terminados los trabajos en la nueva cubierta, los lucernarios, solado y paramentos (el aire acondicionado es posterior a la obra).

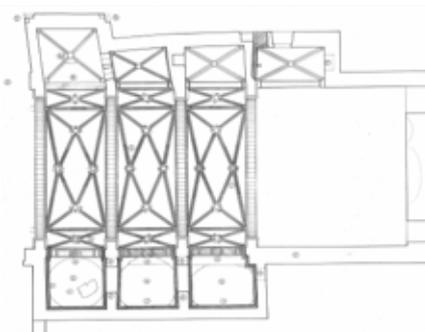
Figura 1. Planta de la iglesia con hipótesis de la bóveda¹

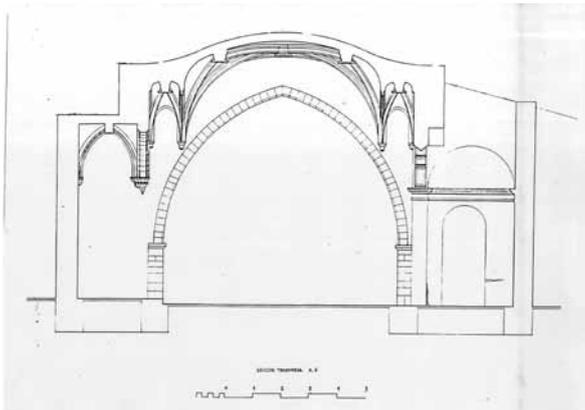
Figura 2. Sección transversal de la iglesia actual en la que se pueden observar las bóvedas de crucería.

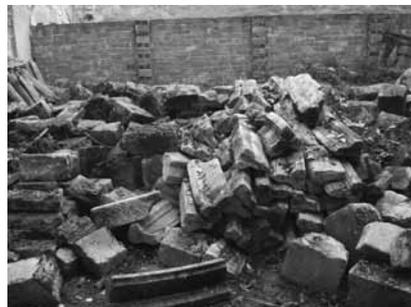
Figura 4. Parte de las piezas que formaban la bóveda que cubría el presbiterio situadas en el interior de éste en el suelo.

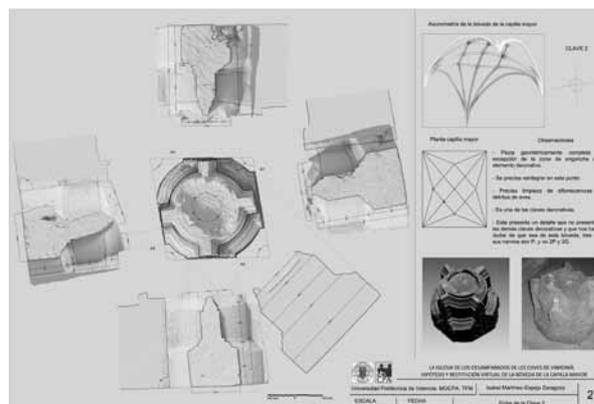
Figura 5. Ficha tipo de cada clave.

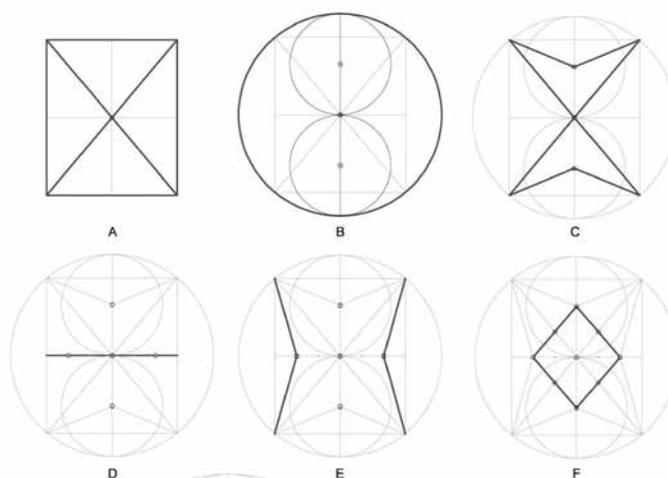
Figura 6. Pasos para el trazado de la planta de la bóveda.

F. Por último, se unen las claves de terceletes formando un rombo. Donde interceptan con los nervios diagonales surgen las últimas claves, que son claves decorativas.

G. De este modo se obtiene toda la planta. En esta imagen se pueden identificar cada una de las claves encontradas en la que se supone su situación correcta.
