XXII JORNADAS
DE PATRIMONIO
CULTURAL DE LA
REGIÓN DE MURCIA

CARTAGENA
Y MURCIA

2011

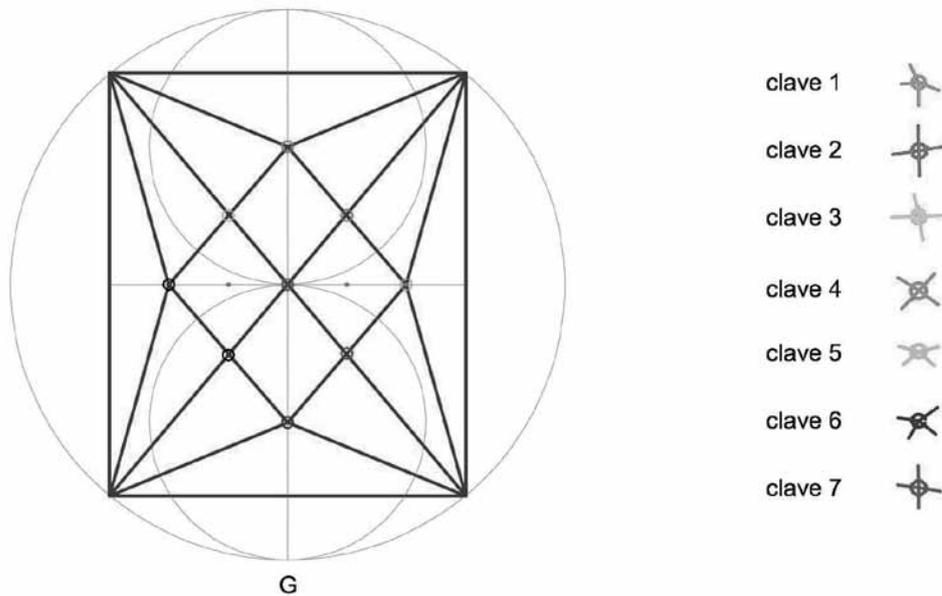
Figura 7. Resultado del trazado de la planta de la bóveda.

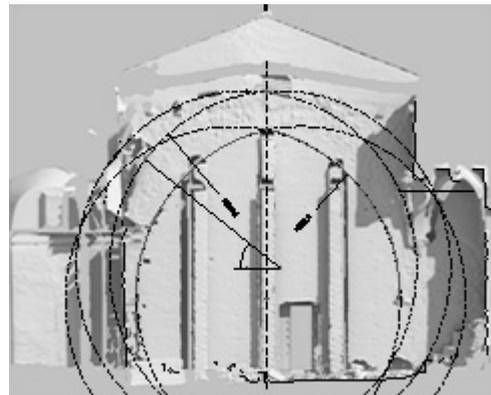
Figura 8. Estudios de radios

Con la planta ya trazada, el siguiente paso, sería el trazado de cada uno de los arcos. En primer lugar, comentar, que estudiando el alzado del muro de la capilla mayor, en el que se encuentra el arco diafragma, se puede observar, que éste presenta un radio de 5,41 metros mientras que las huellas del arco formero que quedan en este muro reflejan un radio de 5,50 metros, por lo que, se podría considerar que buscaron un radio similar para trazar los formeros, al radio que ya tenían los arcos diafragmas contruidos siglos atrás y que se han mantenido (Figura 7). En el caso de los formeros de los lados menores del rectángulo, al no poder interpretar las huellas en los muros con seguridad, ya que no son apreciables, se han trazado utilizando el mismo radio (5,50) y centro a un tercio como se realiza en los formeros de los lados mayores.

Por otra parte, realizando diferentes secciones por los arranques, en el 3D obtenido con el escáner láser, se observa que el radio del resto de los arcos (cruceros y terceletes) es aproximadamente el mismo. Ésta, no obstante, es la primera impresión, ya que al comprobar las claves de terceletes de los lados de mayor dimensión, se descubre que el radio que mejor concuerda es aproximadamente el resultante de la media entre el radio 5,50 y 6,00.

- En la hipótesis final de la forma de la bóveda, se descarta el casquete esférico por deducirse una bóveda menos esbelta, obtenida por la información de las claves y de los arranques. Presentando como características ratificables, que las claves presentan un eje vertical situado perpendicularmente al suelo y paralelo a los muros (este detalle se encuentra además en el resto de la iglesia, siguiendo por tanto un modelo en toda ella), que los ángulos de las claves no permiten colocarse para formar parte de un casquete esférico, y que los arcos formeros son apuntados. Se presentan también datos aproximados, que forman parte de la hipótesis defendida, como son que los radios que presenta la bóveda se mueven entre 5,50 y 6,00 (figura 8), que el radio de los formeros del lado menor es igual al del lado mayor.

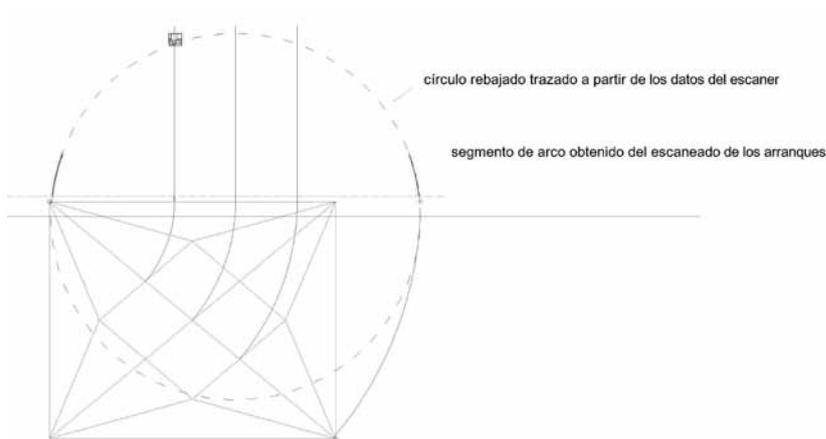
Figura 9. Imagen del arco crucero en la que se observa que la clave hacia el lado derecho no coincide con el arco.

ves, se descubren algunos inconvenientes, que al comprobar el resto de la iglesia se comprenden. El problema es que aunque las claves coinciden perfectamente en ángulos horizontalmente, verticalmente no es así. Esto se debe a que a partir de la ligadura, o sea de las claves, los arcos mantienen el radio pero no la trayectoria, que resulta ligeramente desplazada hacia abajo. Así que las claves que se encuentran en los cruceros, que en principio se consideraban decorativas, acaban cumpliendo una función (entre trayectorias).

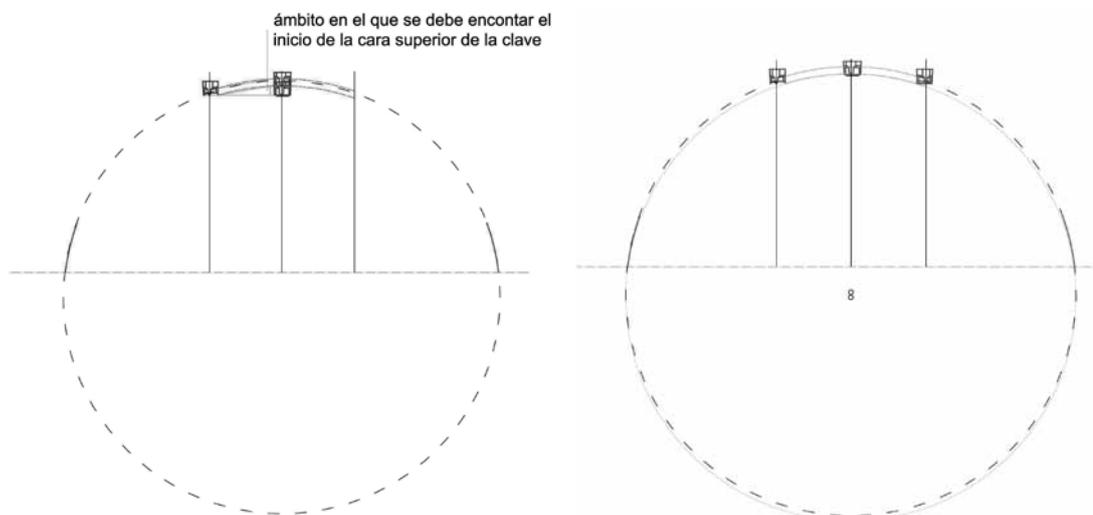
Figura 10. En la imagen de la izquierda se observa el ámbito en el que se debe encontrar el arco según la tangente sacada a partir de la clave, y la zona entre la que estará la clave polar. En la derecha se ve la clave central situada con el arco correctamente situado y con una altura similar a la del resto de los tramos de la nave central.

Según la hipótesis hecha, se considera que el motivo de esta búsqueda de bajar la altura es para conseguir una altura similar al resto de la nave en la zona central, por lo que en el interior del rombo se rebajan más los arcos. Realizando este rebajado se consigue la altura comentada. Así que finalmente se llega a la conclusión de que se plantearon como principios cuando iban a construir la bóveda, que cumpliesen dos condicionantes: que la planta fuese el espacio rectangular con las medidas que presentaba dicho espacio y que la altura fuese en el punto más alto igual a la altura del resto de los tramos de la nave en la parte central.

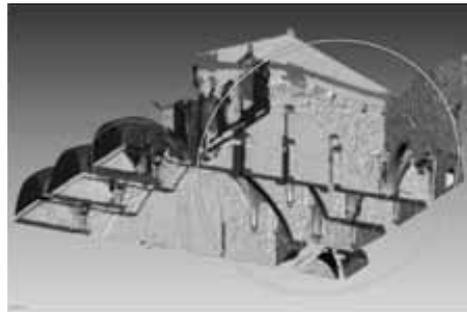
Figura 12. Escaneado de la iglesia.

La bóveda, en resumen, se obtiene como el resultado de un estudio empírico ya que se basa en técnicas de *reverse-modelling* (figura 11) y de modelación geométrica interactiva [3]. Mediante una serie de secciones realizadas en los modelos 3D (figura 12) de la capilla y de las claves se obtienen los ángulos de incidencia. Estudiando las huellas de los arranques y de los radios que se adquieren a partir de algunas dovelas que se conservan integradas en los muros, se realizan una serie de diseños en 3D para encontrar la forma de la bóveda que más se acerca a la original.

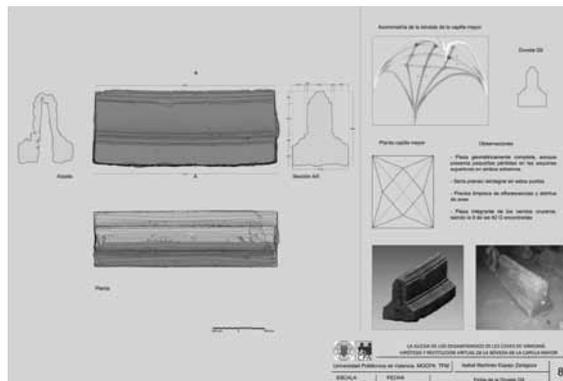
Figura 13. Ficha tipo de la dovela

- Las dovelas documentadas de los nervios de la bóveda que cubría la capilla mayor encontradas en el suelo, recuperadas de entre los escombros, cuyo inventariado aparece en las fichas realizadas al efecto son 212 piezas, con la siguiente denominación P (110 piezas), L (60 piezas) y G (42 piezas). Las dovelas del tipo P correspondían a los terceletes y a la ligadura, las L a los formeros y las G a los nervios cruceros. Se localizan en un principio, siete de las nueve claves que integraban la bóveda, aunque al estudiar más detenidamente se observa que una de ellas no pertenece a esta bóveda, por incompatibilidad geométrica con el trazado de sus nervios.

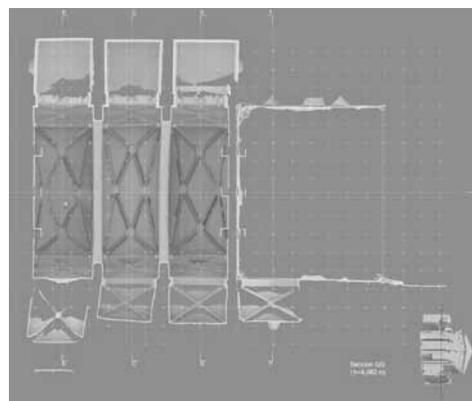
Figura 14. Planta iglesia escaneada con hipótesis de la bóveda.

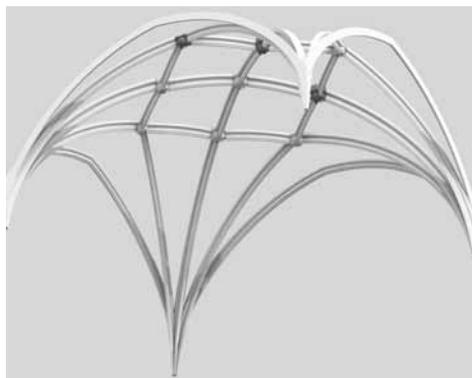
Figura 15. Bóveda en 3D.

En la figura 15 se observa la solución de la bóveda, a partir de la información obtenida, dentro de un margen de error por la evolución de la capilla y de las piezas por el paso del tiempo (erosión, asentamientos...).

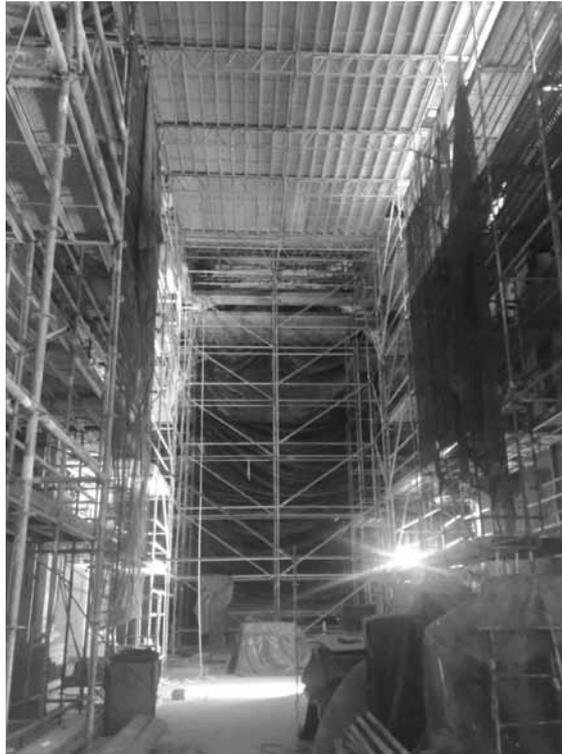
Figura 1. Estado de la iglesia durante las obras.

En la iglesia, el refuerzo de la estructura del coro, consolidación de plementerías de bóvedas, cosidos y grapados de grietas y la limpieza y consolidación de elementos dorados (repintes, ppan de oro y plata corlada).

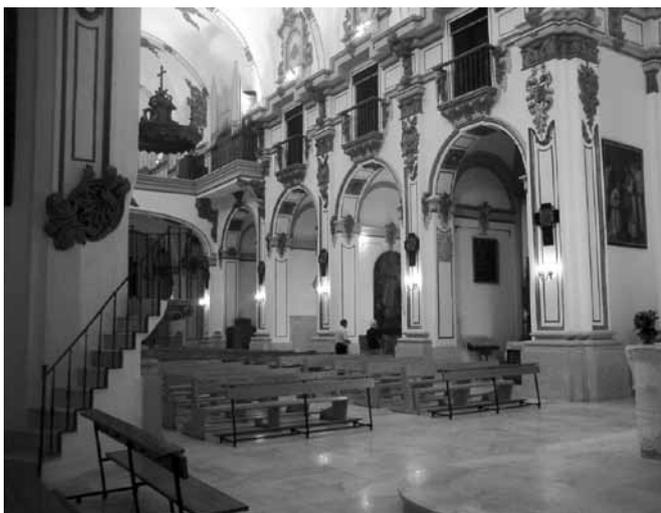
Figura 2. Estado final de la iglesia.

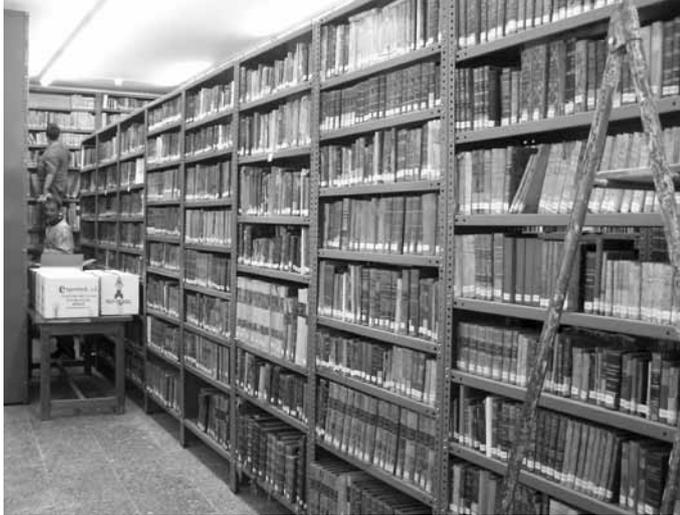
Figura 3. Estado inicial del archivo Convento de La Merced.

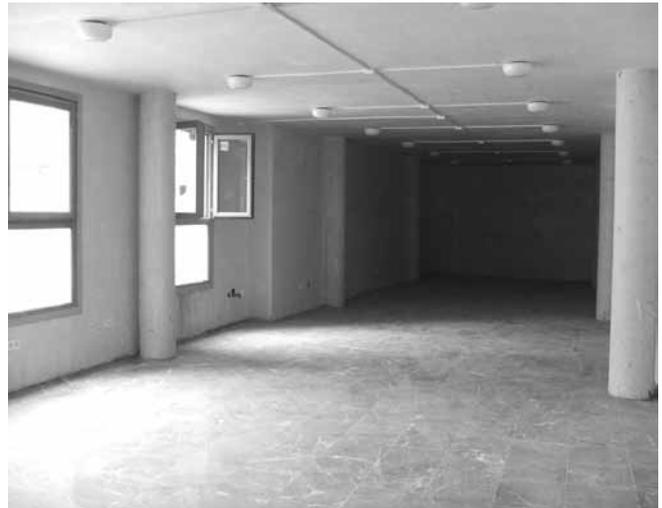
Figura 4. Estado del archivo durante las obras.

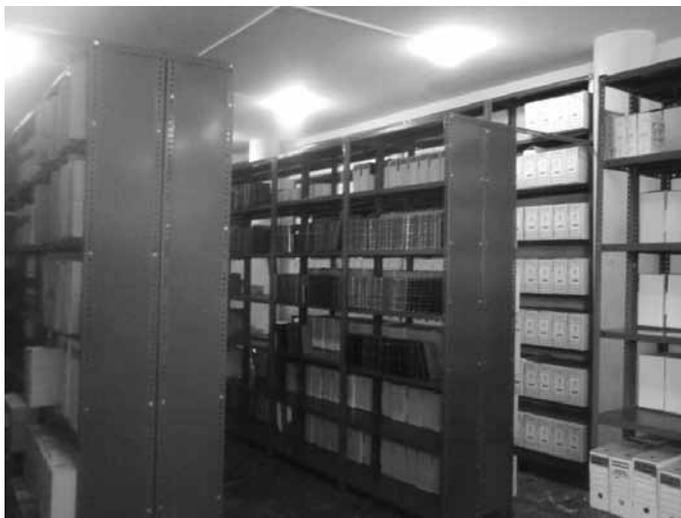
Figura 5. Estado final del archivo.

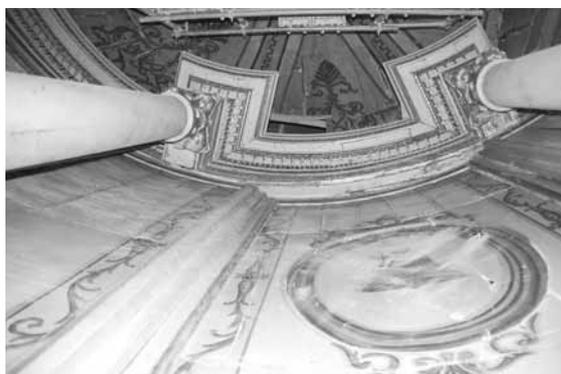
Figura 1. Vista parcial del primer cuerpo y su encuentro con la cornisa.

Mencionar el primer cuerpo y arranque del camarín como las zonas con mayor grado de deterioro tanto por factores de alteración intrínsecos a la naturaleza de los materiales empleados, como por factores de alteración extrínsecos.

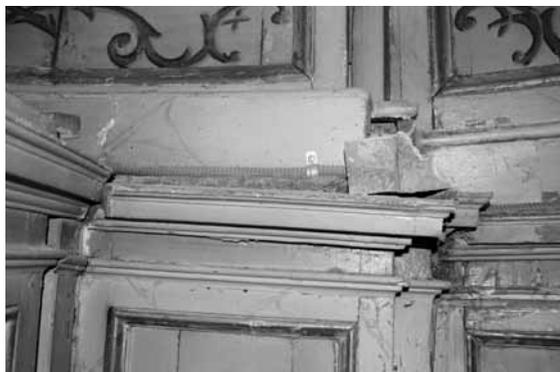
Figura 2. Detalle aspecto inicial del encuentro entre el zócalo y el primer cuerpo antes de comenzar los procesos de restauración.

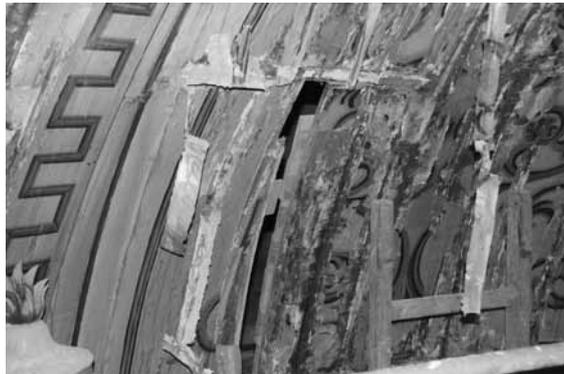
Figura 3. Detalle del estado de conservación de la tercera y última policromía en los paños de la bóveda, capa pictórica desprendida y desligada del soporte.

En cuanto a la policromía, la bóveda muestra tres periodos o intervenciones visibles tras la primera cata de limpieza: una primera policromía al temple prácticamente inexistente y en muy mal estado de conservación sobre la cual fue aplicada una segunda imprimación, estucado parcial y nueva policromía cercana estilísticamente a la primera, finalmente aparece una última perteneciente al repintado del conjunto de principios de siglo XX, de carácter sintético y desligada de forma general del soporte, tanto en las juntas enteladas como en el entablamento.

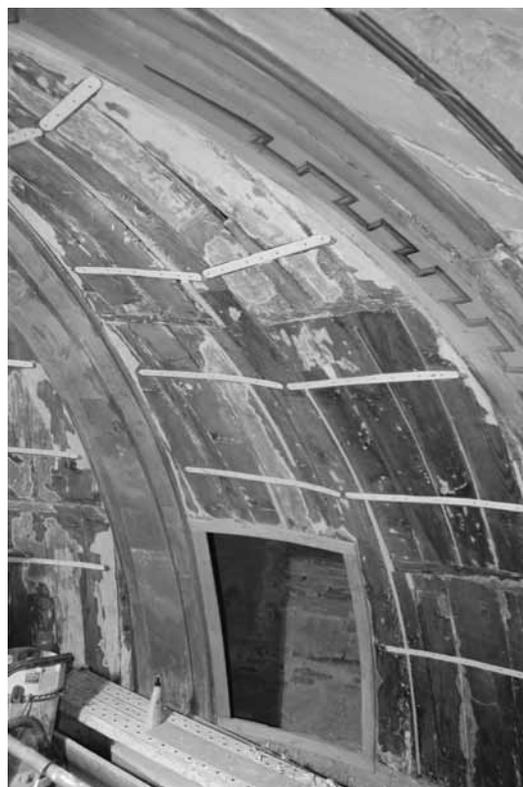
Refuerzo perimetral a diferentes niveles de todo el ensamblaje y armazón de la bóveda mediante el uso de pletinas de fibra de vidrio a modo de toledanas. De esta forma garantizamos la sujeción de todo el entablamento a los elementos estructurales, repartiendo las fuerzas y movimientos mecánicos a partir de los ejes verticales en diferentes módulos con las pletinas horizontales.

La pletina utilizada tiene un grosor de 3,5 milímetros por un ancho de 4 centímetros. Previamente fue estudiada la posición de cada una de ellas, procediendo con posterioridad a la elaboración de las cajas o engastado, incidiendo sobre la madera por medio de fresas y el uso de formones. Una vez ajustada la caja a las dimensiones de las pletinas y al nivel deseado de profundidad, se anclaron las pletinas mediante tornillería de acero inoxidable. Fue en el proceso de colocación de las pletinas cuando recuperamos niveles superficiales en juntas del entablamento, llevando nuevamente las diferentes maderas a una posición cercana a la fábrica original.

Figura 4. Paño de la bóveda con todas las pletinas fijadas

Importante indicar que mediante las pletinas de fibra de vidrio fijamos e igualamos a nivel superficial listones y elementos de menor tamaño que se encontraban desprendidos del conjunto con el consiguiente peligro de desprendimiento.

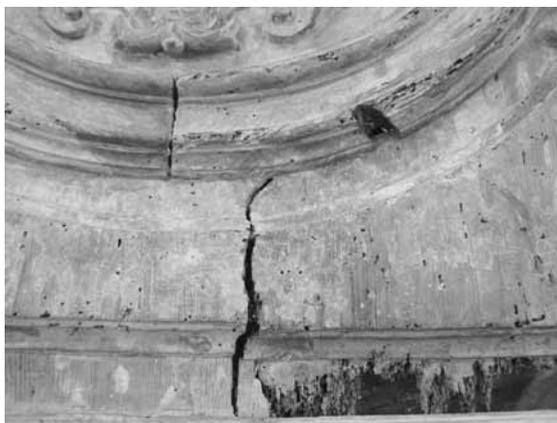
Figura 5. Detalle del proceso de limpieza y eliminación de estucos antiguos en mal estado de conservación en una de las puertas.

En el caso de las puertas y los jarrones el proceso de desinsectación, sellado, estucado y reintegración cromática se llevo al máximo posible, tras la eliminación de estucos mal adheridos y deficientemente ejecutados.

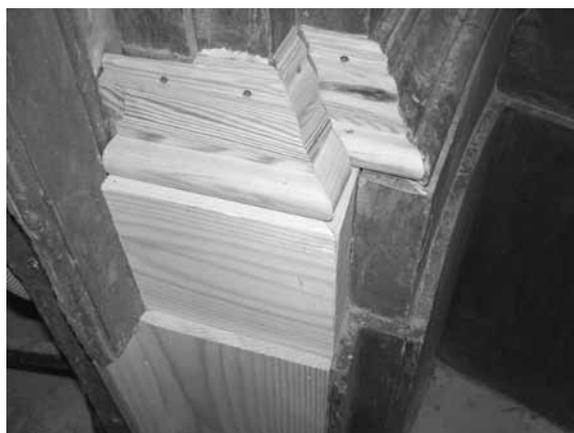
Este proceso comprende la reproducción mediante la talla en madera y la reconstrucción de molduras, paños, plintos, listones y su colocación mediante el uso de espigas de madera y encolados, tanto en el interior, como en la zona estructural externa.

Figura 6. Sustitución de elementos de madera.

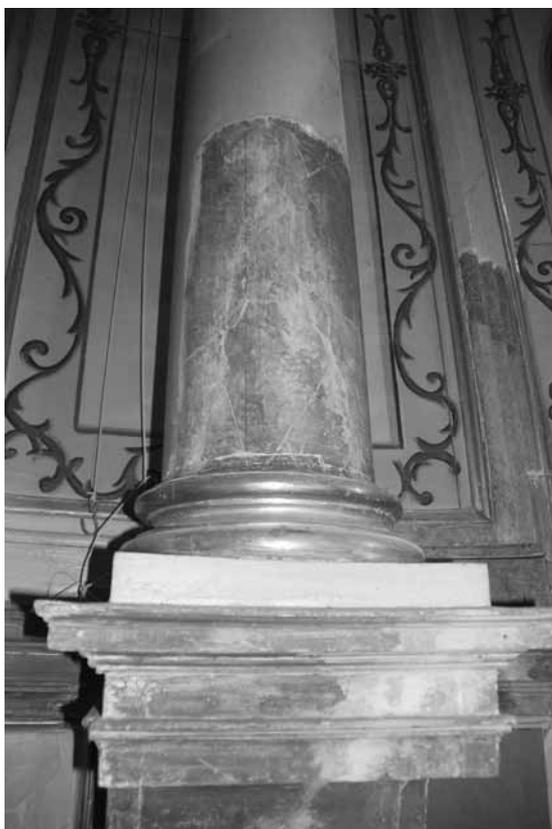
Figura 7. Detalle del proceso de eliminación del repinte general del conjunto.

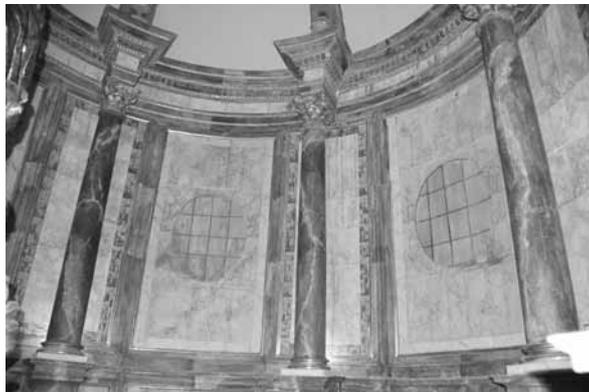
Figura 8. Aspecto final de la intervención.

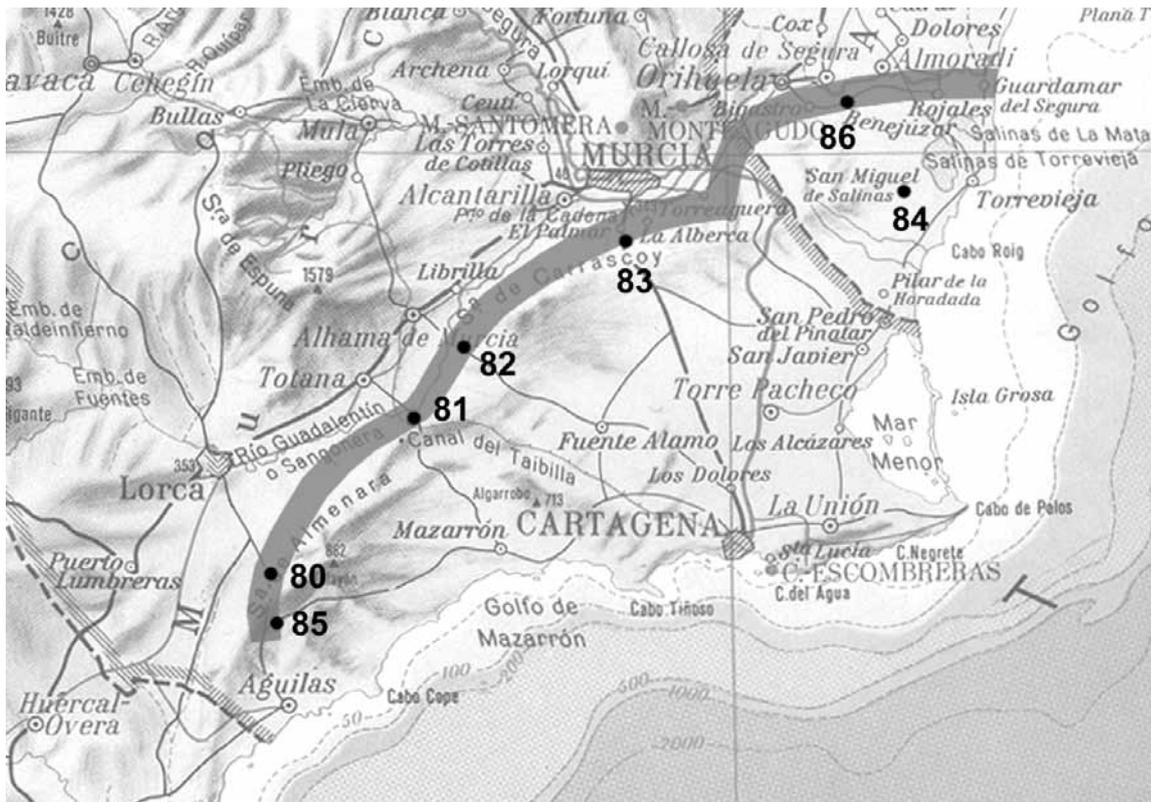
Se proponía un sistema de construcción de organizaciones defensivas que abarcaría por la costa desde el puerto de Águilas hasta el de Guardamar del Segura (ya en la provincia de Alicante). Por el interior se apoyaría en los accidentes naturales que conforman el Valle del Guadalentín y en la línea formada por las sierras de Carrascoy, Almenara y Escalona, así como por el propio cauce de los ríos Guadalentín, Sangonera y Segura (Figura 1).

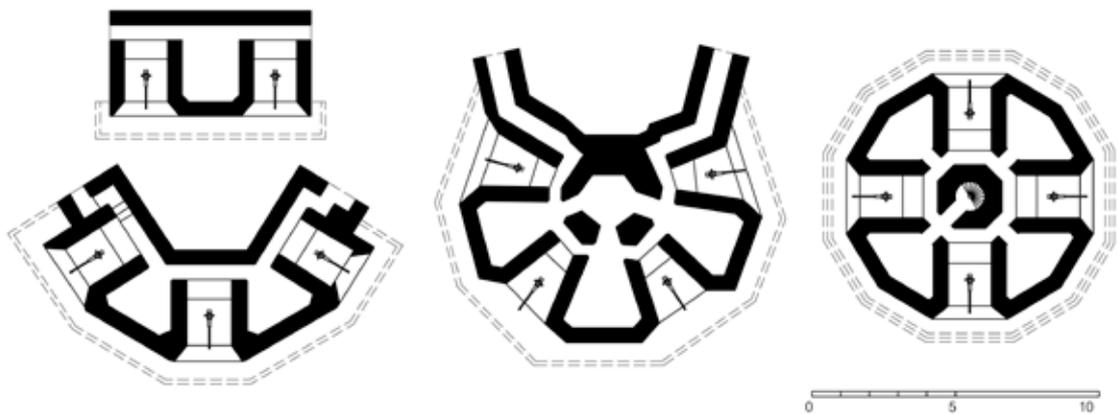
En los aspectos tácticos se ceñían a intentar buscar el orden profundo, discontinuo y de poca visibilidad de los asentamientos, enlazando las distintas posiciones, mediante el cruce de fuegos de las armas automáticas. Mientras, en los aspectos técnicos se enfrentaban a los retos de materializar construcciones complejas, en lugares de difícil acceso y con medios y materiales limitados. Se recurre, como solución, a un diseño estándar, que se adapta en el terreno a los condicionantes propios de su situación, y que sufre una más que interesante evolución tipológica para adaptarse a las nuevas necesidades, que el avance de la guerra supuso (Figura 2).

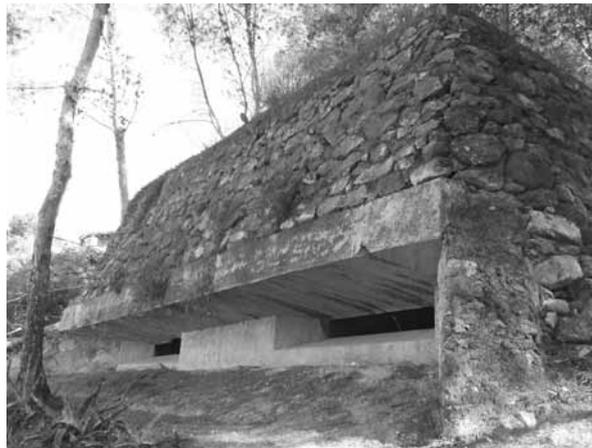
En conjunto son robustas construcciones de muros de hormigón en masa de 0,55 metros de espesor y losa, o cubierta superior, con un espesor de 1,50 m. Los cuartos para las ametralladoras o máquinas tienen un ancho de 1,50 m y 0,70 para la banqueta del tirador. Los chaflanes que abren las troneras, de carácter horizontal y en forma de embudo rectangular convexo, tienen un ángulo de abertura que oscila entre los 40° a 45°, protegidas en su parte superior por un voladizo en hormigón armado. Novedoso elemento que favorece su enmascaramiento al permitir asentar sobre las mismas fábricas de muro de mampostería de piedra local. En todos los casos se han adoptado módulos y medidas ya experimentados y de probada eficacia (Imagen 3).

El tipo o modelo base, casamata 2C es un prisma rectangular de dimensiones 7,00 x 3,50 metros. Dispone de sendas entradas laterales en recodo, doble puesto para ametralladora y un núcleo central destinado a almacén de municiones, material y personal. Habitáculo este último inusual en muchas de las construcciones existentes en otras regiones y que nos habla de su carácter como fortificación permanente y su voluntad de resistencia.

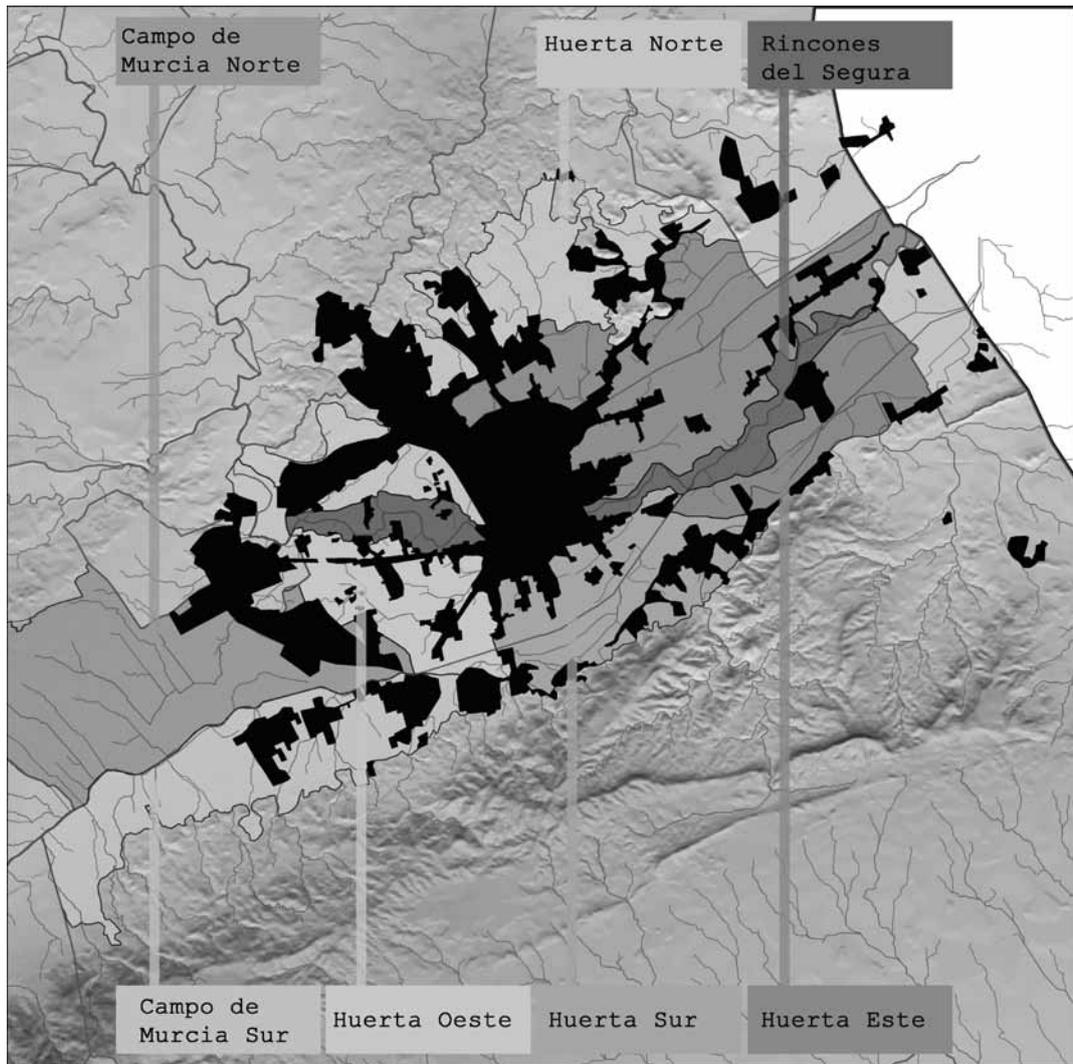
Figura 1. Áreas de huerta homogéneas delimitadas. Fuente. Elaboración propia sobre base cartográfica de la CHS.

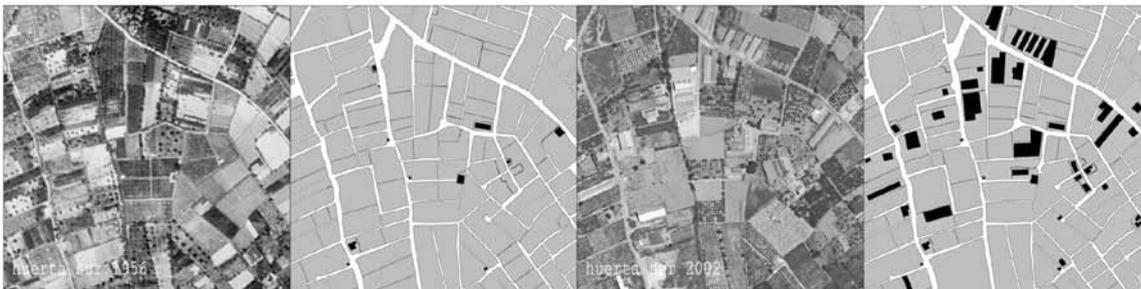
Figura 2. Distinción de parcelas agrícolas y residenciales/terciarias en la Huerta Sur sobre ortofotos de los años 1956 (izquierda) y 2002 (derecha) Fuente: Elaboración propia sobre imágenes de Cartomur.

Para la caracterización de las áreas homogéneas delimitadas se tomaron muestras representativas en cada una de las áreas y se analizaron el número de parcelas, la superficie total y la superficie media de parcela para los usos residenciales/terciarios y agrarios. Este análisis se elaboró a partir de ortofotos disponibles en Cartomur tomadas en el año 1956 (estado antes del proceso de periurbanización) y 2002 (el PGMOU se aprueba en 2001).

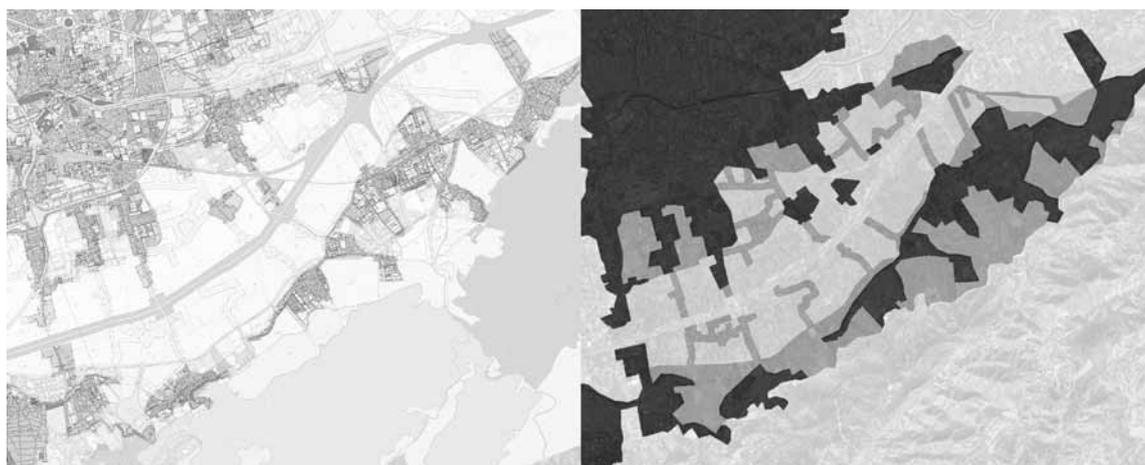
Figura 3. Izquierda: PGMOU, sector huerta SUR. Derecha: Mapa de áreas protegidas (en verde) y no protegidas (en rojo) para la Huerta Sur. Fuente: PGMOU y elaboración propia sobre ortofoto Cartmour.

Se ha incluido la tabla perteneciente a la Huerta Sur que se utilizará como ejemplo a lo largo de este informe en la que en rojo se marcan las valoraciones negativas y en verde las positivas. Trasladando esta valoración al plano de tipos de suelo del PGMOU se pueden realizar una valoración de las distintas áreas de huerta y la elaboración de planos de áreas protegidas.

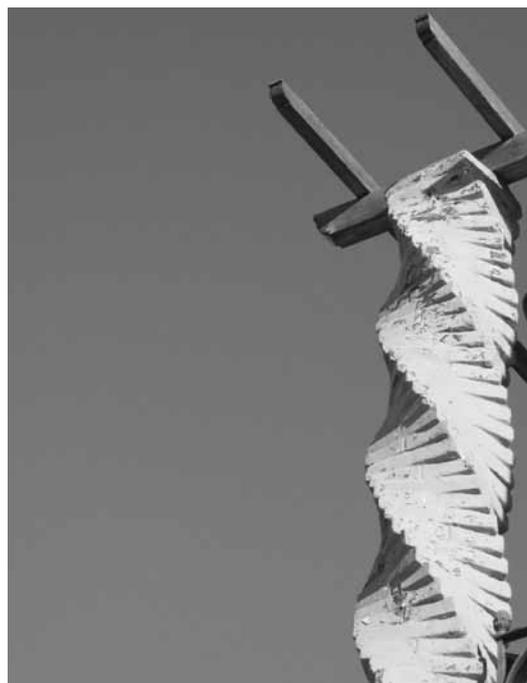
Figura 4. Detalle columna helicoidal de ladrillo.

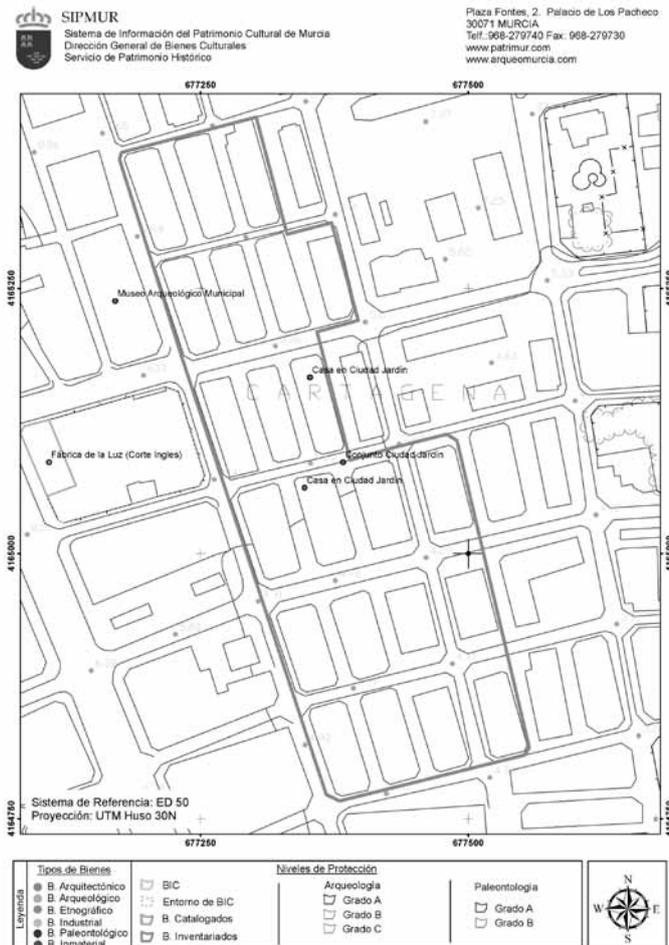
Figura 4. Delimitación del área protegida.

Los límites del área protegida por la ficha de catálogo de la Ciudad Jardín serían los establecidos por el polígono que se señala en los planos adjuntos, y que vendría delimitado por las calles Alfonso X el Sabio, Ramón J. Sénder, Almirante Baldasano, Picasso, Jorge Juan, Carmen Conde, Picasso, Poeta Miguel Hernández y Santiago Ramón y Cajal.

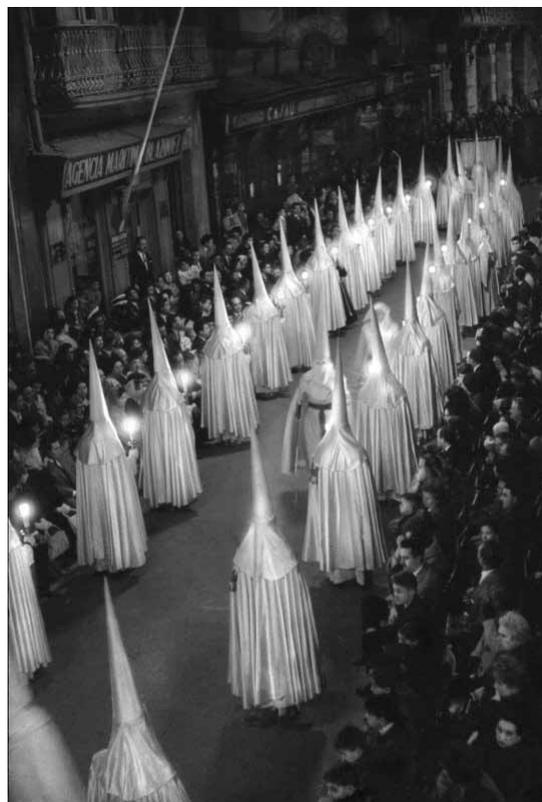
Figura 6. Tercio de San Juan (Marrajos) iluminado con gas butano.1960.

Una vez más, sería la propia realidad industrial de la ciudad la que impulsara las novedades. Con la instalación de la Refinería de petróleos (1952) pronto se abriría la producción de gas butano, dando lugar a la castiza bombona. Al mismo tiempo que se iniciaba la producción de este derivado, se empezó a investigaren la utilización de este combustible como sistema de alumbrado para los hachotes, en una época en la que ni siquiera existían en España sistemas portátiles de alumbrado con gas butano. Finalmente, en 1960 el tercio de San Juan de los marrajos estrenaba nuevos hachotes alumbrados con gas butano, llegando a protagonizar noticia en el diario ABC. El sistema, aún en uso, básicamente consistía en la incorporación en la caña hueca del hachote de una carga con el gas, suficiente para suministrar al quemador que quedaba recubierto por la tulipa, consiguiendo el antiguo anhelo de los cofrades cartageneros de una luz poderosa, envolvente y portátil.

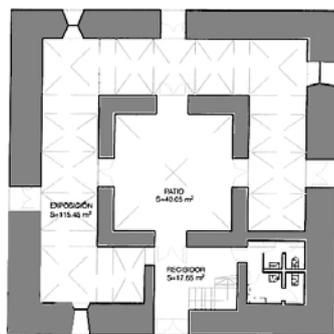
PLANTA BAJA

Plantas de estado inicial

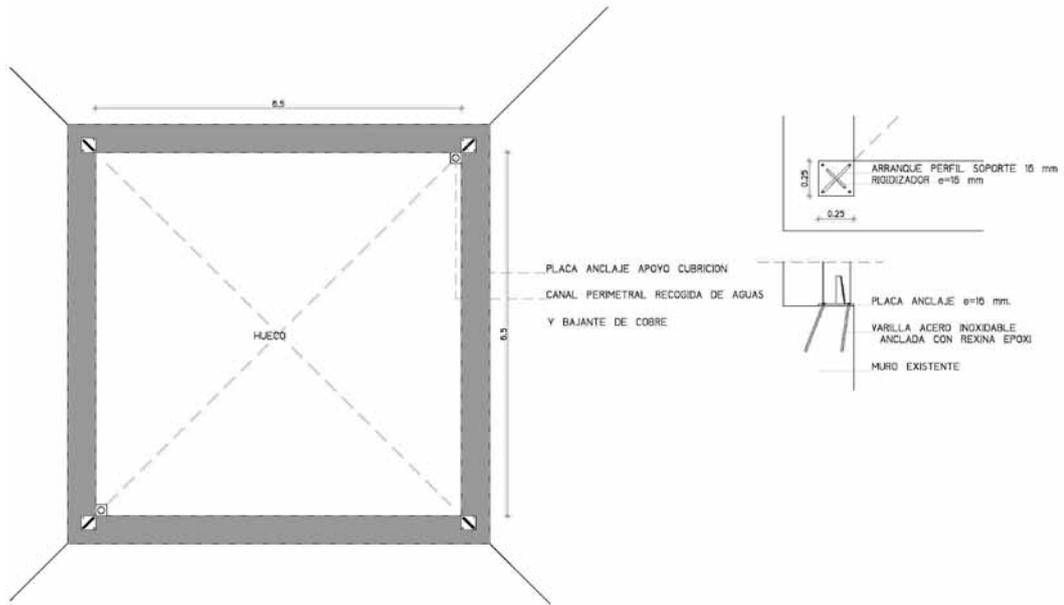
Apoyos Estructura. Intervención

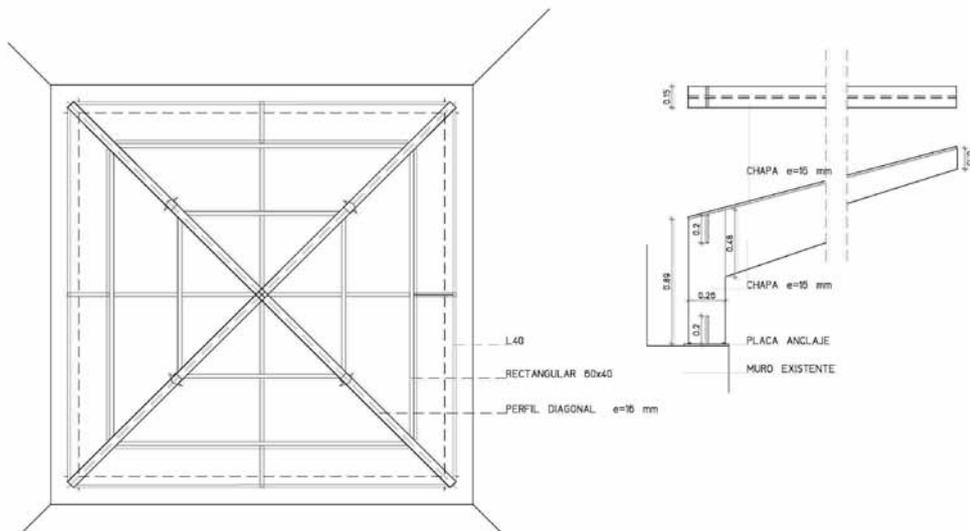
Estructura Cubrición. Intervención

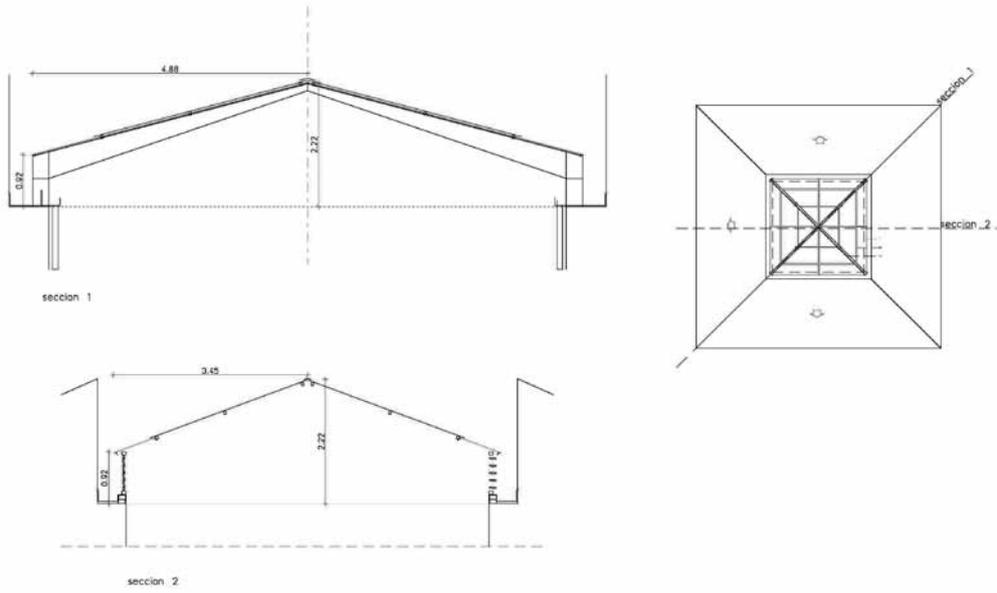
Secciones. Intervención

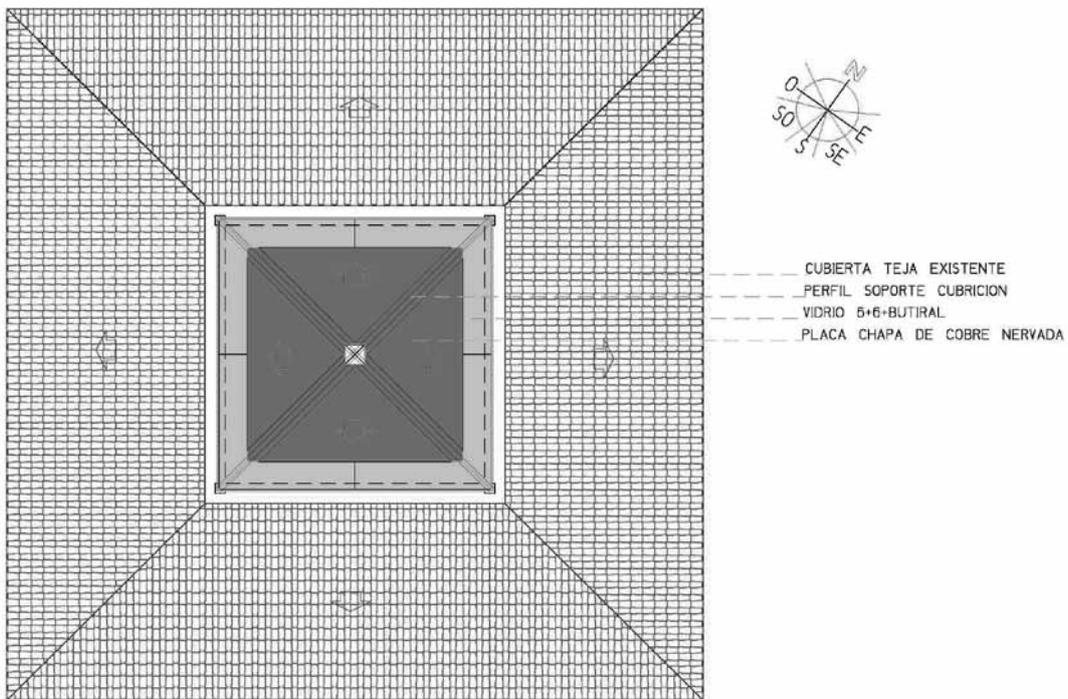
Cubrición patio. Intervención

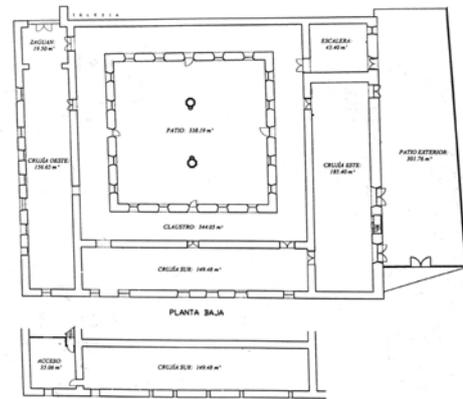
Figura 9. Plano de la planta baja y sótano del Convento. Plano: Manuel Cuadrado Isasa.

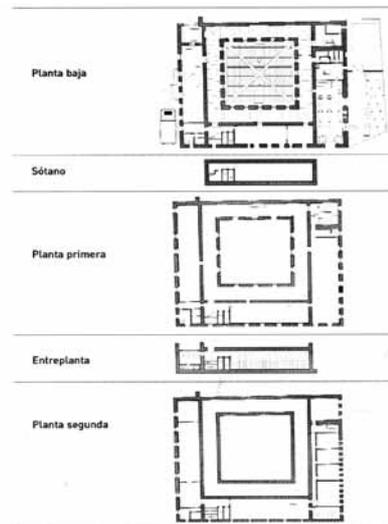
Figura 10. Planos de las distintas plantas del Museo. Planos: Manuel Cuadrado Isasa.

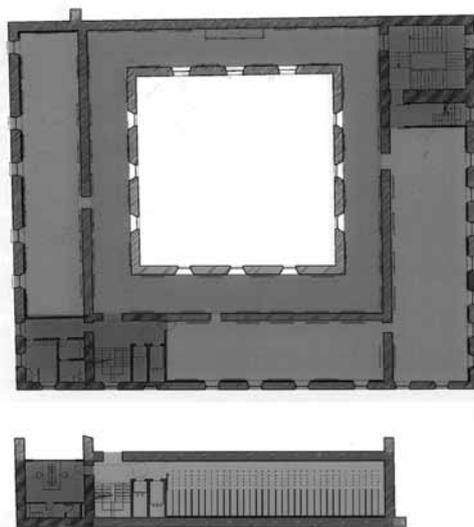
- ENTRESUELO (248,31 m²)
 - Zona de depósito y almacén de pintura.
- PRIMERA PLANTA (1.233,99 m²)
 - Claustro alto (exposiciones permanentes).
 - Grandes salas (exposiciones permanentes).
 - Servicios.

Figura 12. Plano de la primera planta Convento con la programación de espacios para Museo.

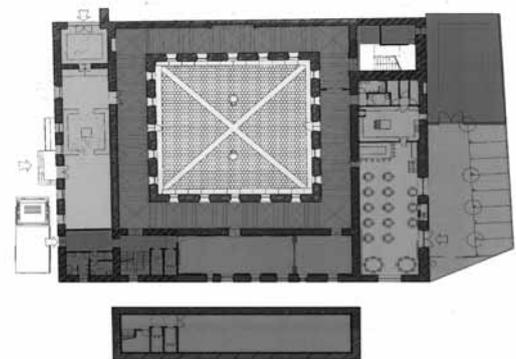
- SÓTANO (211,95 m²)
 - Zona de depósito y almacenaje de escultura.
- PATIO EXTERIOR (269,10 m²)
 - Aparcamiento.
 - Zona de instalaciones.
- PLANTA BAJA (1.544,84 m²)
 - Sala de exposiciones temporales y sala de didáctica (158,74 m²).
 - Patio del claustro (333,71 m²).
 - Café-restaurante.
 - Claustro bajo (243,22 m²).
 - Zona de circulación vertical.
 - Servicios y almacenes.

Figura 11. Plano de la planta baja del Convento con la programación de espacios para Museo.

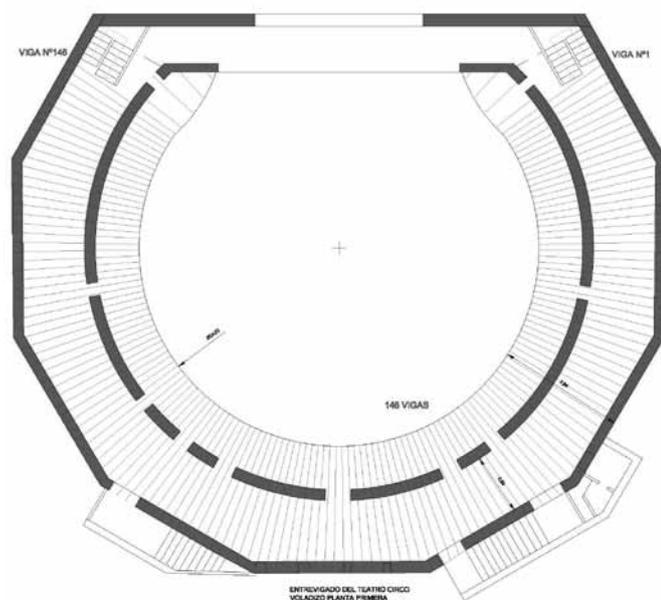
Figura 4. Planta Teatro Circo, muros carga y entrevigado primer anfiteatro.

El sistema estructural del edificio existente con planta centrada en forma de dodecaedro en su perímetro y muros de carga paralelos, dispone de un volumen central de 29,10 metros de diámetro con cierre de muro de carga circular en el interior, lo que correspondía al patio de butacas y plateas y poligonal en su exterior, a este primer anillo le sucede un segundo muro de carga, todo él poligonal, en forma de dodecaedro, que constituía las fachadas del edificio, en la actualidad tan solo queda como tal la recayente a la travesía Enrique Villar, esta fue objeto de catalogación en el Plan General a efectos de la correspondiente protección, su estado de conservación era deplorable, habiendo desaparecido en su totalidad las

Todos los forjados del edificio están formados por viguetas metálicas radiales y un entrevigado de ladrillo abovedado, conservándose en líneas generales, salvo en las zonas de antiguos aseos, en razonable buen estado de conservación, en esas zonas donde existían puntos húmedos, los elementos metálicos debido al fuerte grado de oxidación han hecho imprescindible su reposición.

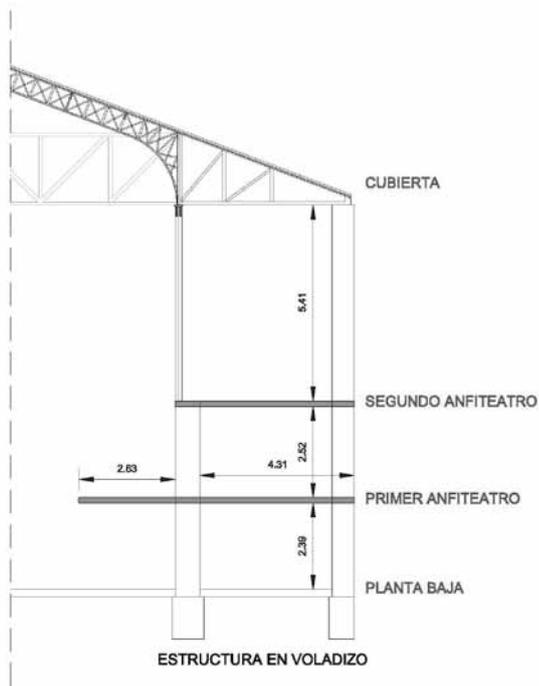
Figura 5. Esquema sección muros de carga y voladizo primer anfiteatro.

Los muros de carga son de ladrillo macizo de pie y medio, levantándose el primero de ellos tan sólo en las dos primeras plantas, mientras que el segundo se iza hasta la cubierta del edificio. A partir de la segunda planta, arranca unos pilares circulares metálicos que sirven para apoyo de las doce cerchas que constituyen la bóveda de la sala del teatro, dichas cerchas, tiene además un apoyo en el muro de cierre exterior, consiguiendo una perfecta simetría y dando una gran esbeltez y ligereza al volumen interior de la sala principal del edificio.

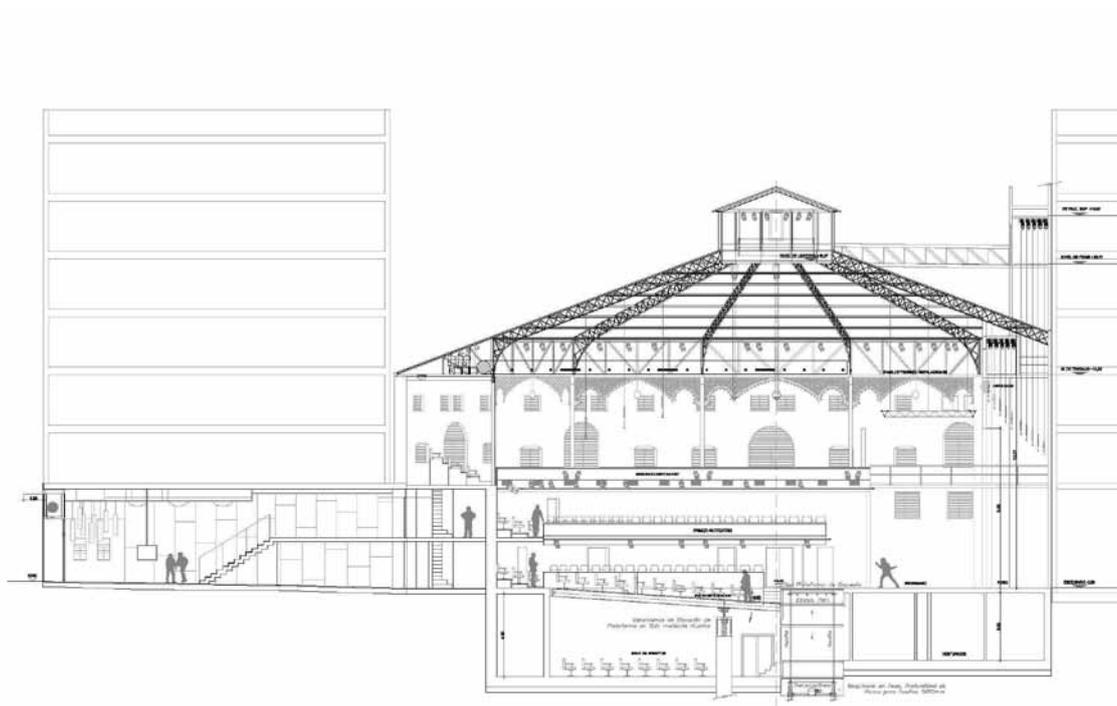
Figura 6. Sección longitudinal Teatro Circo.

En esta y la anterior sección se aprecia el nuevo espacio bajo tierra destinado a sala de ensayo y servicios varios. Aquí además se puede ver la gran embocadura de ocho metros de altura por once de largo que preside la sala.

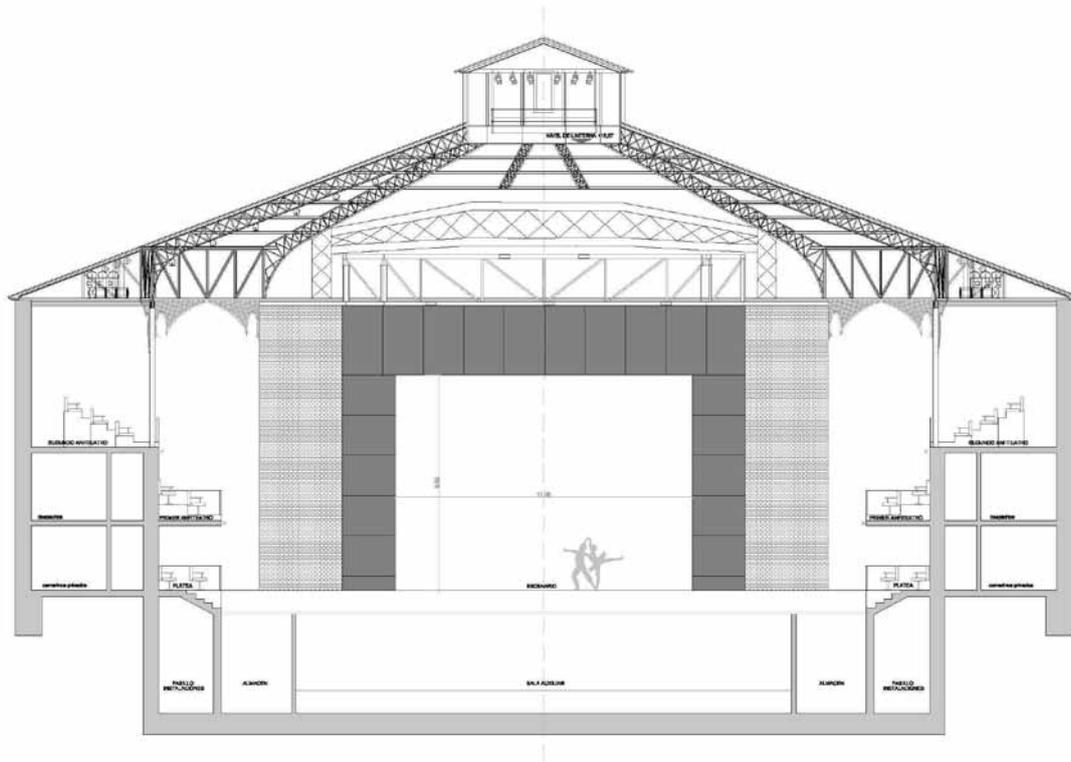
Figura 7. Sección transversal Teatro Circo.
