XXII JORNADAS
DE PATRIMONIO
CULTURAL DE LA
REGIÓN DE MURCIA

CARTAGENA
Y MURCIA

2011

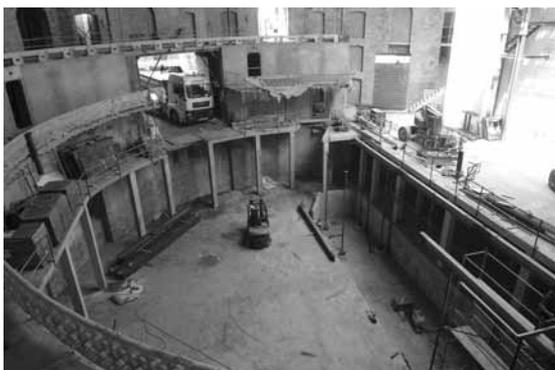
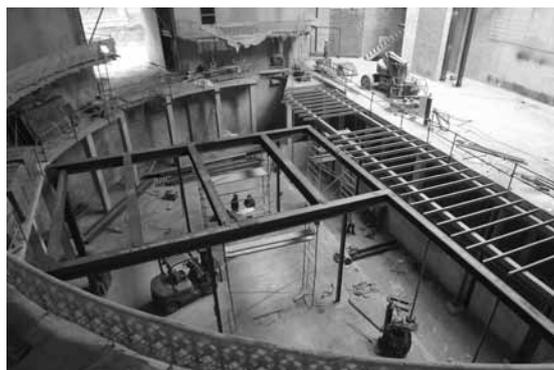
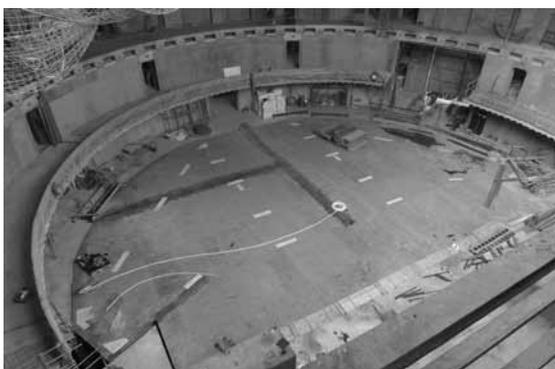
Figura 8. Proceso de obra construcción foso de orquesta y plataforma patio de butacas 1.

Figura 9. Proceso de obra construcción foso de orquesta y plataforma patio de butacas 2.

Figura 10. Proceso de obra construcción foso de orquesta y plataforma patio de butacas 3.

Proceso de creación de las plataformas del patio de butacas, por un lado el foso de orquesta con un movimiento vertical y por otro la gran plataforma que mantiene todo el patio de butacas con un movimiento inclinado de hasta un metro de altura en la zona del escenario.

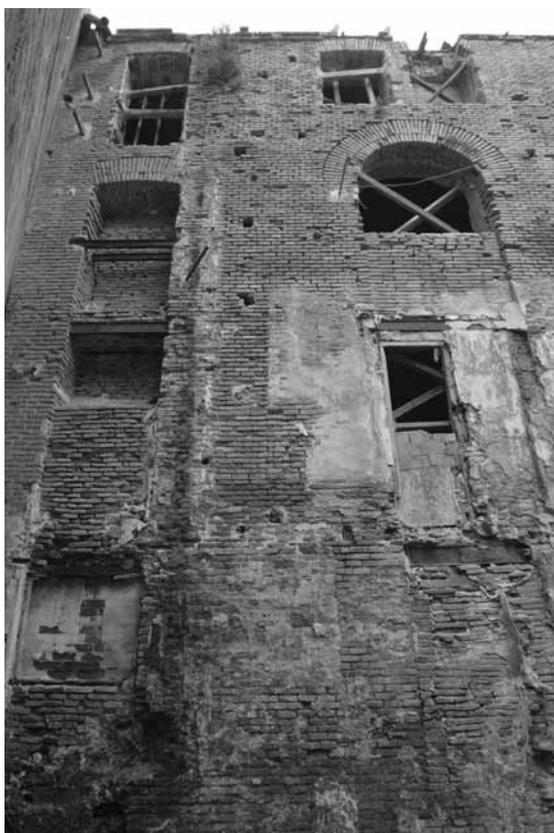
Figura 11. Aspecto original fachada deteriorada antes del inicio de la obra.

La única fachada actual del inmueble da frente a una calle lateral al oeste del inmueble, consta de una fábrica de ladrillo visto, mal conservada, sin que inicialmente existiera ningún paso desde esta fachada al interior, el acceso al local solo se producía a través de un bajo del edificio colindante que tiene fachada a la calle Enrique Villar.

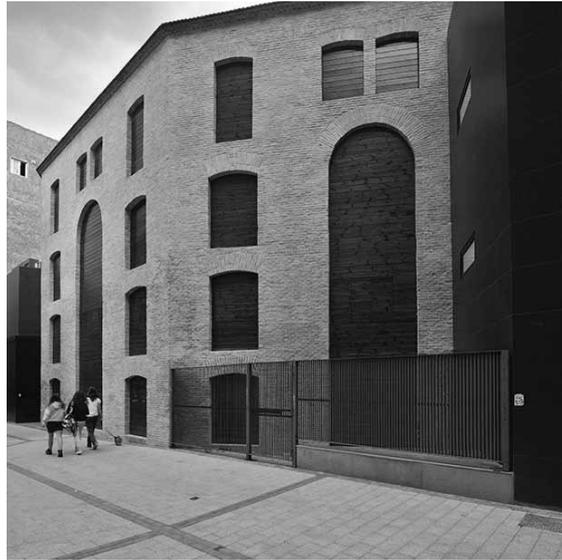
Figura 12. Aspecto final de la fachada una vez restaurada.

El edificio está catalogado en el P.E.C.H.A. con un grado de protección nº2, el cual obliga a su rehabilitación manteniendo la estructura general del inmueble, recuperando el espacio interior de la sala y a restaurar las fábricas de ladrillo visto de la fachada lateral existente. La fachada única del local es la lateral, constituida por una fábrica de ladrillo cara vista que no se alinea en toda su longitud con la línea de la calle, por lo que el proyecto ha planteado avanzar mediante un cuerpo de nueva planta que ocupa las planta baja y primera para cubrir los espacios que quedan hasta la alineación de la calle, estas dos cuñas se utilizan para completar los espacios necesarios para situar una entrada de servicio y a la vez salida de emergencia, y otras dependencias tales como aseos y centro de transformación del teatro. La fachada se ha restaurado la fábrica de ladrillo caravista existente manteniendo el juego de huecos y cornisa tal y como obligan las condiciones de protección fijadas en la ficha del PGOU.

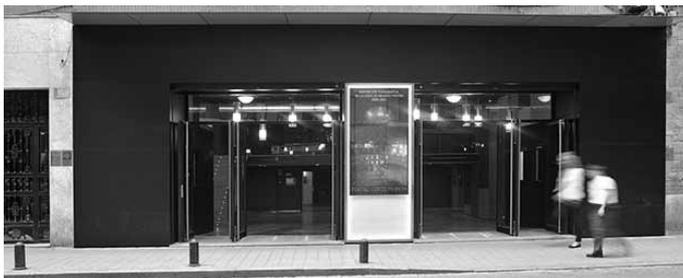
Figura 13. Entrada principal al Teatro, embocadura de entrada.

La zona de acceso principal al teatro desde la calle Enrique Villar se hace a través de un hall o vestíbulo que se encuentra bajo un edificio de los años 70, se crea una embocadura ficticia donde se pretende invitar al espectador a entrar. Las características principales de este vestíbulo nuevo son el suelo continuo de hormigón en contraste

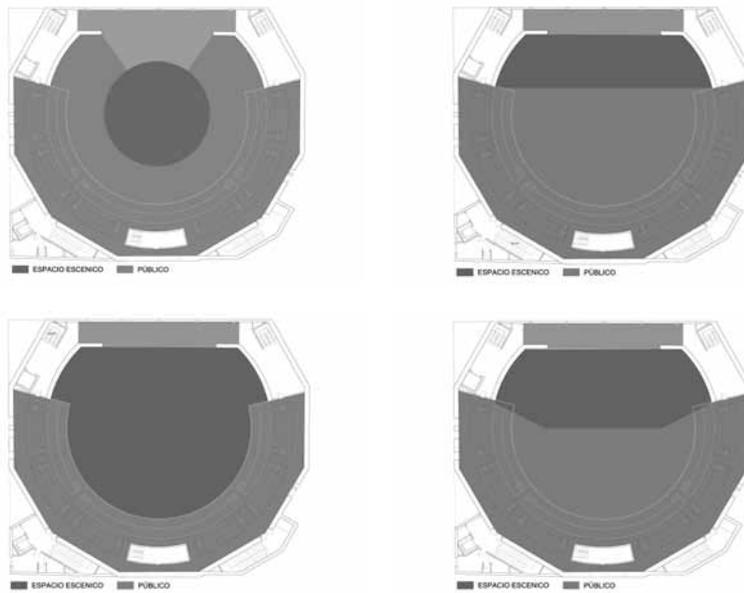
El aforo resultante del local es de 898 espectadores más un espacio reservado para la ubicación de un mínimo de 6 minusválidos motrices, esto en su estado más «tradicional» de espectáculo teatral, pero la polivalencia del espacio hace que el aforo pueda variar en función de cómo se utilice el teatro. En los esquemas a continuación se ponen unos ejemplos de cómo puede ser utilizado el espacio, con el juego y la polivalencia de las plataformas. En rojo la zona de espacio escénico, en naranja el público.

Figura 15. Esquemas distintas posibilidades espaciales del Teatro.

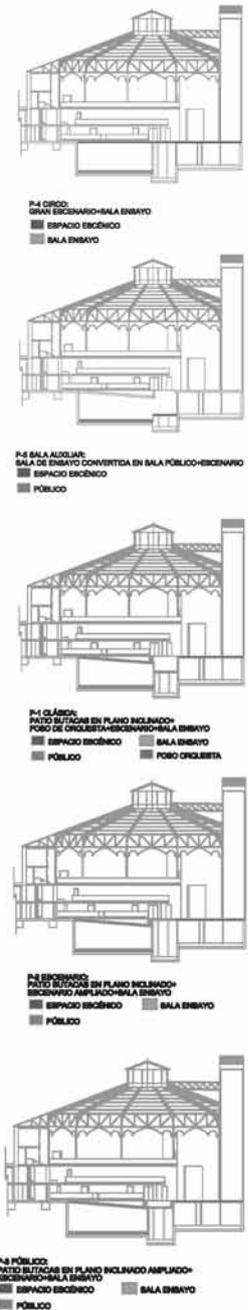
Figura 17. Esquemas en sección de las distintas posibilidades espaciales del Teatro.

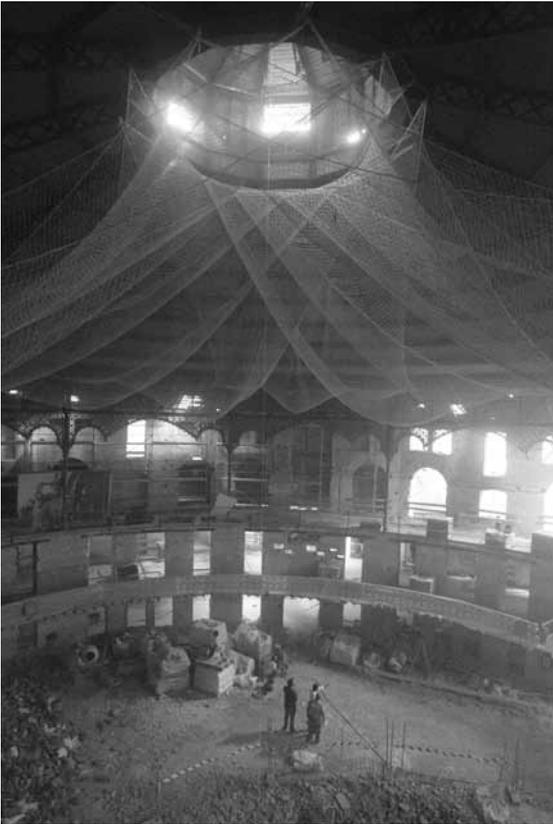
Figura 18. Imagen de la cúpula y patio de butacas durante el proceso de obra.

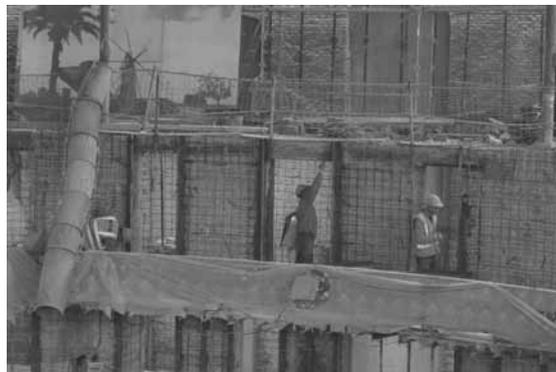
Figura 20. Trabajos de saneamiento y refuerzo de muros.

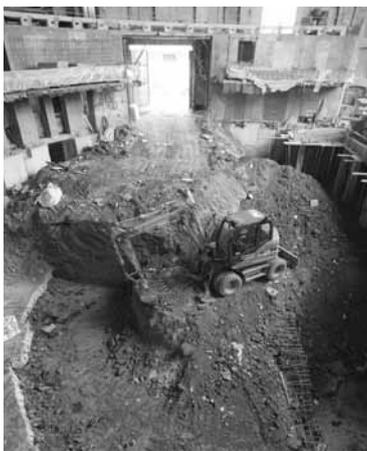
Figura 23. Imagen movimiento de tierras sala principal.

Durante el proceso de obra empezamos por la limpieza y el desescombro del Teatro, catas arqueológicas y saneamiento de la estructura existente. Al no poder contar con grúa fija debido a que el edificio se encuentra encajonado entre otros el proceso fue más complejo. Durante los años de obra no fueron pocos los desafíos de la misma, uno de los principales fue el montaje de la estructura metálica del peine, para ello tuvimos que desmontar parte de la cubierta y soldar in los pilares IPE de más de cuatro metros de longitud. La cimentación se resolvió mediante losa maciza de hormigón al igual que el muro de más de 20 metros de altura de detrás del escenario.

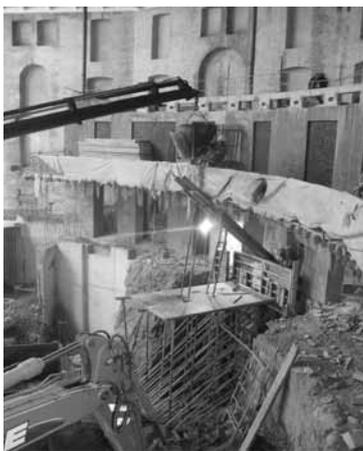
Figura 24. Imagen realización muro contención hormigón perimetral por bataches.

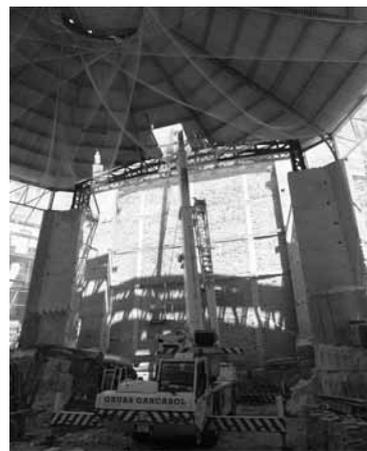
Figura 25. Desmontaje peine original mediante grúa móvil.

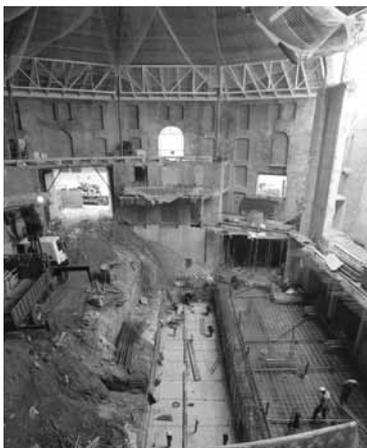
Figura 26. Escavación y losas de cimentación de foso de orquesta y sótano.

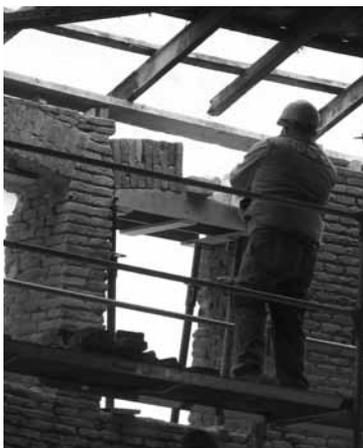
Figura 27. Reparación dinteles de ladrillos de las ventanas.

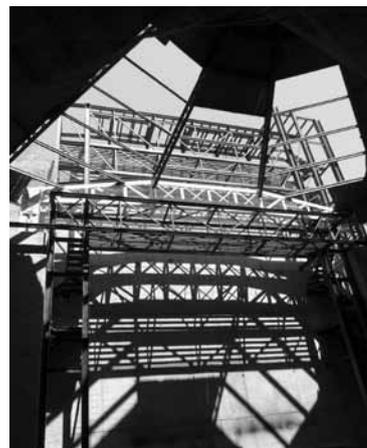
Figura 28. Estructura final nuevo peine.

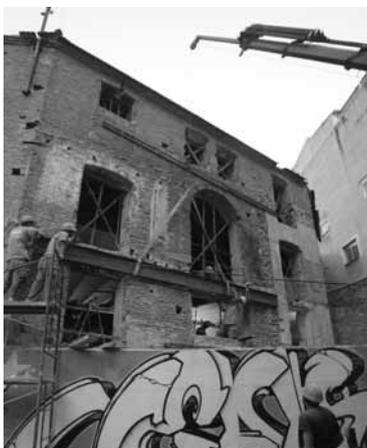
Figura 29. Colocación viga cargadero fachada lateral.

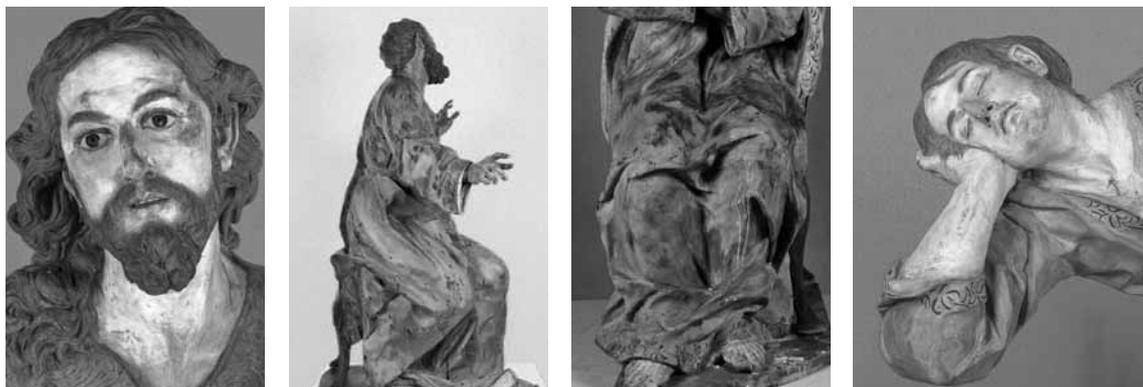
Figura 1. Distintas imágenes del estudio de la fluorescencia ultravioleta para determinar el estado de la capa superficial y los distintos repintes presentes en las imágenes.

Estas cuatro intervenciones quedan perfectamente constatadas tras el estudio científico al que ha sido sometido el grupo procesional. En los análisis estratigráficos se pudo observar con claridad la presencia de pigmentos utilizados en el siglo XIX y otros exclusivos del siglo XX. Asimismo, gracias al examen con luz ultravioleta, se pudieron determinar repintes de hasta cuatro momentos diferentes en función de su fluorescencia.

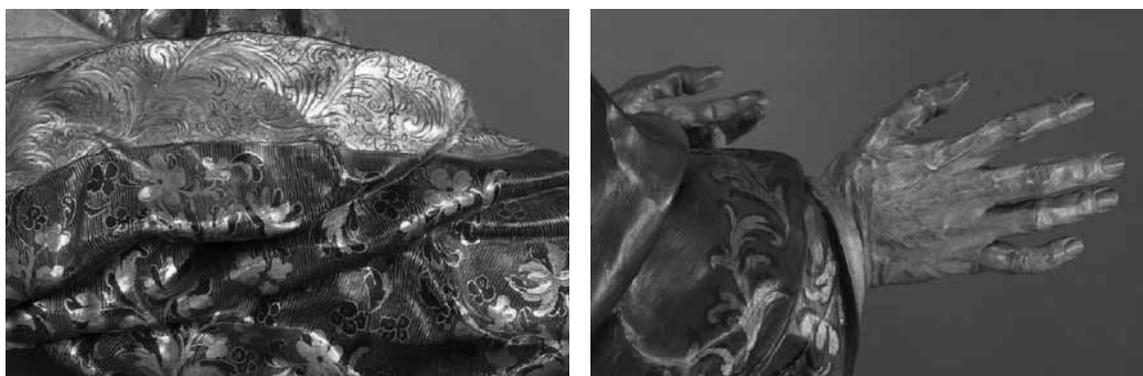
Figura 3. Dos detalles donde se puede apreciar el trabajo de estofado original de Francisco Salzillo en el manto de Jesús (fotografía de la derecha) y la decoración imitando a estofa que aplica el escultor Francisco Sánchez Tapia en mantos y túnicas de todos los apóstoles a finales del siglo XIX (fotografía de la izquierda).

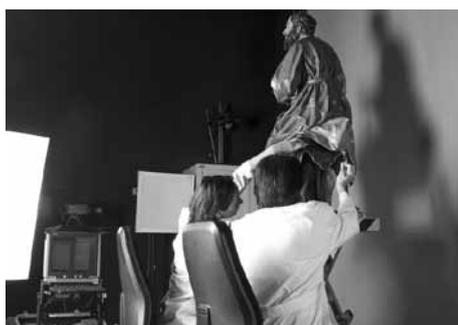
Figura 4. Estudio endoscópico sobre uno de los apóstoles del grupo procesional.

Los análisis estratigráficos, radiográficos y endoscópicos han revelado con toda firmeza la técnica de ejecución que el escultor Francisco Salzillo aplicó en la ejecución de las trece imágenes que conforman *La Cena*. Desde la elección del tipo de madera, el ensamble de las mismas y su posterior tallado, hasta los sucesivos estratos que recubren el soporte leñoso, como son el aparejo, la policromía y la capa final de protección.

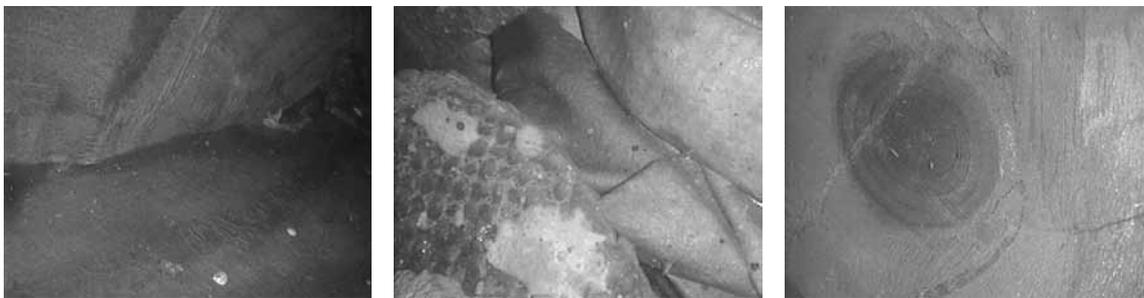
Figura 5. Distintas imágenes del completo estudio endoscópico al que han sido sometidas las obras.

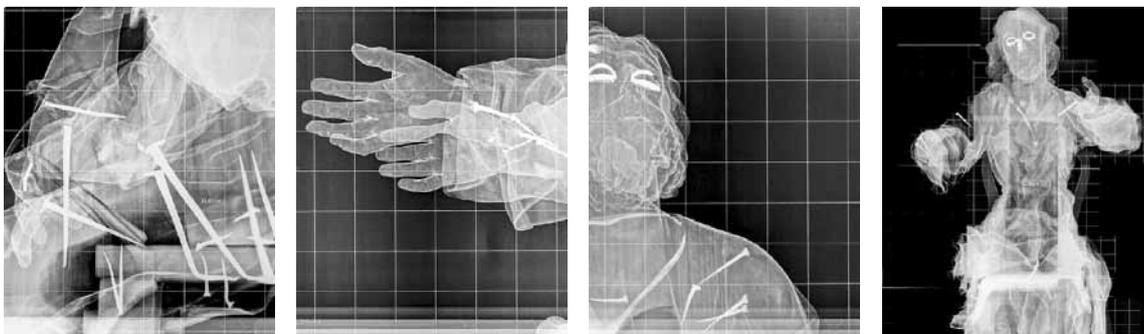
Figura 6. Distintas imágenes del completo estudio radiográfico al que han sido sometidas las obras.

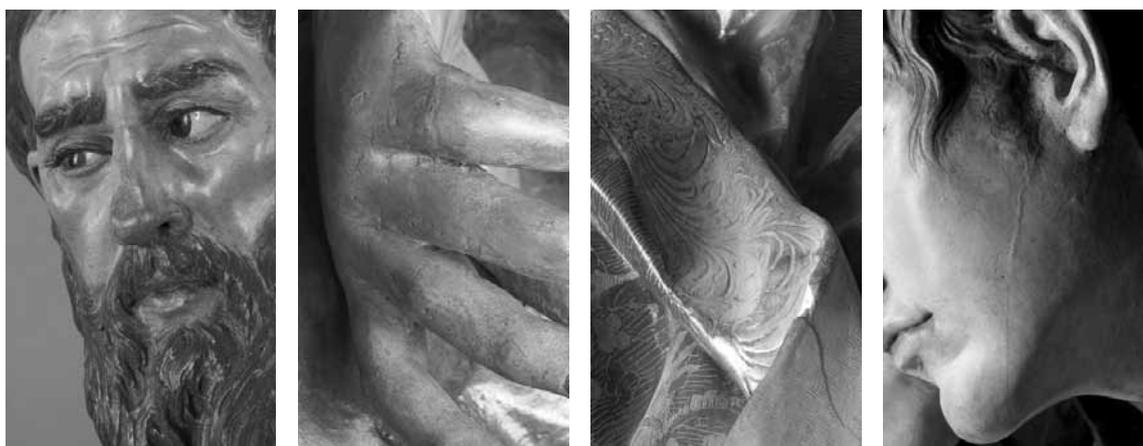
Figura 7. Diferentes detalles del estado de conservación inicial de las imágenes, donde repintes, barnices, abundante suciedad generalizada, grietas y levantamientos de la policromía eran los principales daños presentes en las obras.

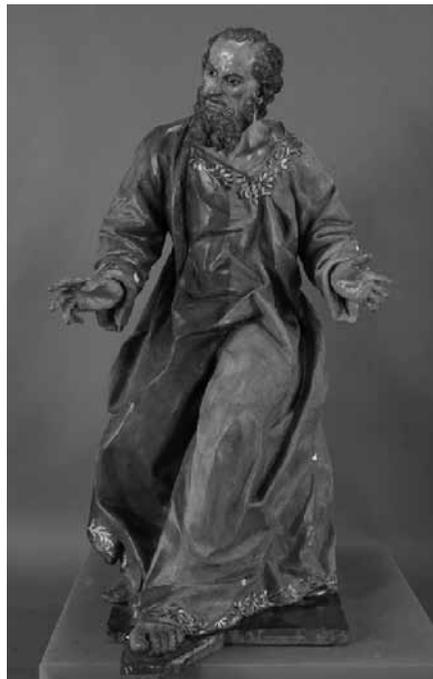
Figura 9.

Detalle del proceso de limpieza sobre la imagen del apóstol San Felipe. En la fotografía 1 se puede apreciar una media limpieza, donde el lado derecho corresponde a la policromía de Salzillo, siendo el lado contrario como se encontraba de alterado por efecto de repintes y pátinas. En la fotografía 2 podemos apreciar lo mismo, pero al contrario, siendo el lado izquierdo el antes y el lado derecho el después de la limpieza.

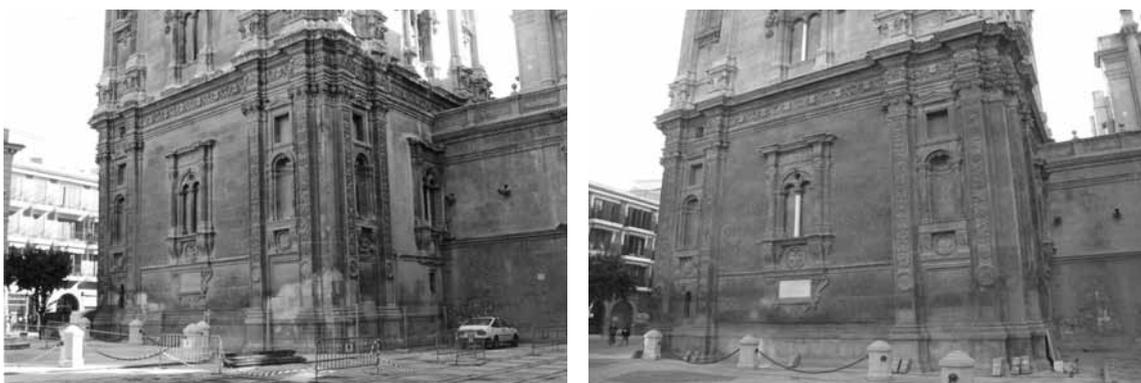
Figuras 1 y 2. Vistas del primer cuerpo de la torre desde su vértice NW tras la actuación realizada para la exposición Huellas 2002 (Foto Juan Antonio Molina Serrano) y finalizada las actuaciones en enero de 2010, fachada N. (Foto Juan Carlos Molina Gaitán)

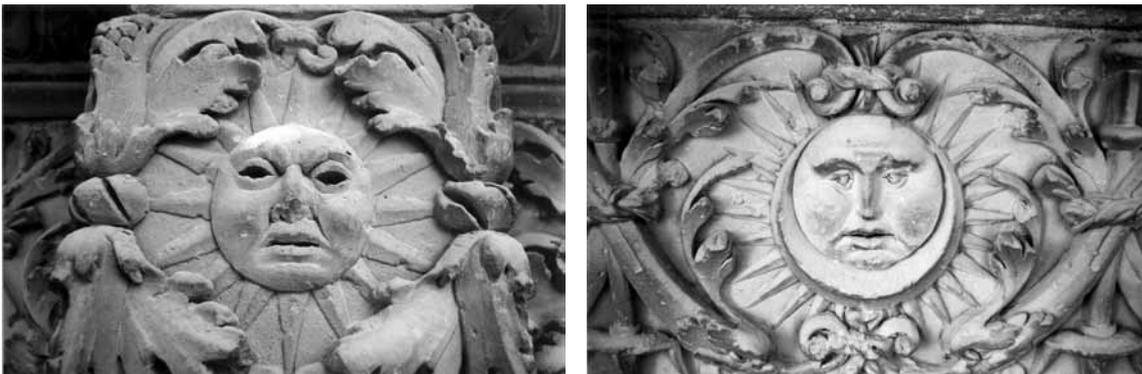
Figuras 3 y 4. Relieves de friso de la fachada Norte. Antes de la intervención de 2004. (Fotos JC M G)

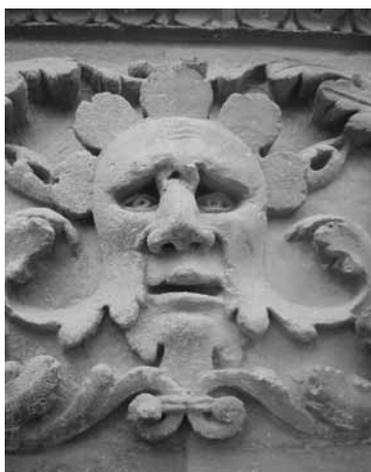
Figura 5. Cata de limpieza en seco realizada en la actuación 2004. Foto UTE Azuche-Villegas.

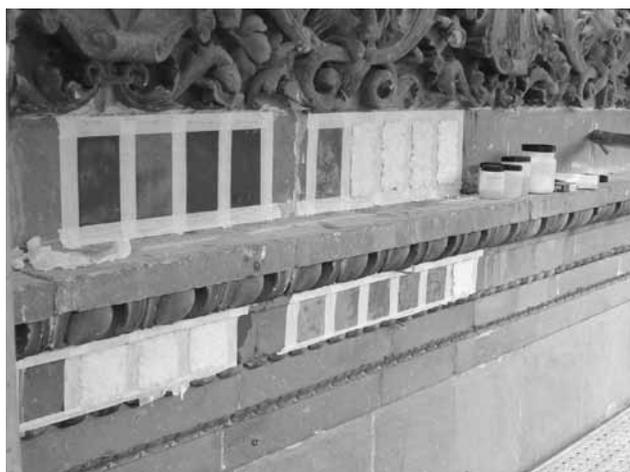
Figura 6. Proceso de realización de diferentes pruebas de limpieza en el entablamento de la fachada E. Foto Artelan.

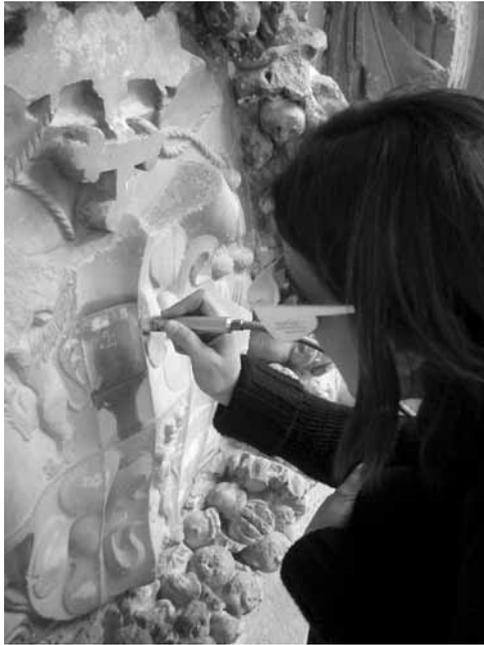
Figura 7. Prueba de limpieza con láser en la fachada Este realizada en la actuación del 2004. Foto UTE Azuche-Villegas.

Pruebas de limpieza realizadas con láser: Se ensayaron distintas intensidades de energía y frecuencia de disparo. Se comprobó que no dañar en exceso la patina original debía aplicarse energías entre 150 a 300mj como máximo y frecuencias de 15hz. Sin embargo las pátinas amarillentas cambiaban de tono pasando a un color verdoso, lo que hizo el tratamiento inadecuado.¹¹

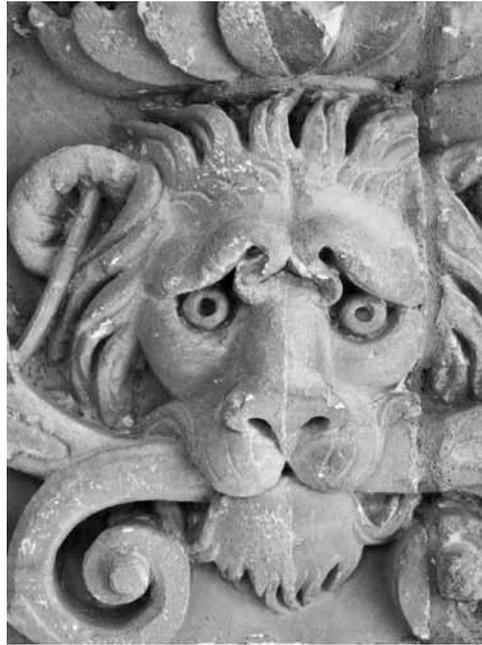
Figura 8. Prueba de limpieza con láser en la cara del león de la zona labrada del entablamento de la fachada Este. F. Artelan.

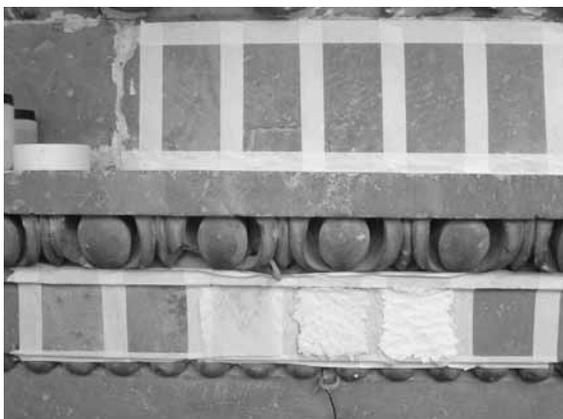
Figura 9. Pruebas de limpieza con carbonato de amonio (dos concentraciones diferentes (25% y 50%)) en la cornisa de la fachada E. Vista frontal. F. Artelan.

Pruebas de limpieza con carbonato de amonio: Se aplicó carbonato de amonio disuelto en agua en distintas concentraciones (al 25% y al 50%) y diferentes tiempos de actuación, aplicado en emplastos de celulosa embebida en esta solución. Al eliminar los emplastos, las zonas tratadas se aclararon con agua alcohol a brocha, y se cubrieron con tisú o con pulpa de celulosa empapada en agua que favorece la retirada de restos de carbonato de amonio y evita la formación de velos blanquecinos (al cristalizar éste en la superficie). Los resultados de ambas pruebas fueron similares, aunque, al utilizar la concentración más elevada la limpieza fue ligeramente más intensa y las zonas tratadas ofrecieron mejores resultados cuanto mayor fue el tiempo de actuación (a partir de tiempos superiores a 1 hora la limpieza parecía demasiado intensa). Las aplicaciones más largas, dejando actuar la mezcla hasta su total secado, causaron daños evidentes en las pátinas.

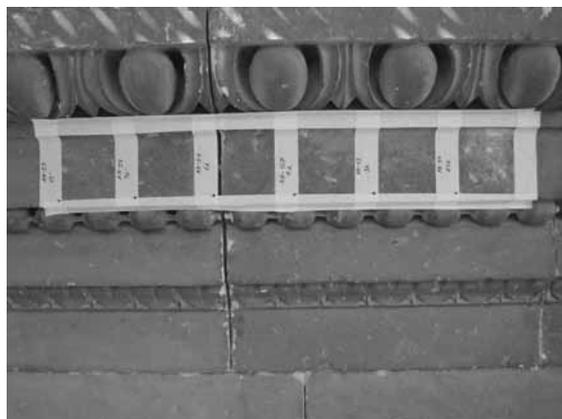
Figura 10. Prueba de limpieza con carbonato de amonio al 25% y EDTA en la cornisa E. Resultado a diferentes tiempos de aplicación. F. Artelan.

Pruebas de limpieza con carbonato de amonio y EDTA:¹² Se preparó una mezcla de carbonato de amonio disuelto en agua al 25% y EDTA en dos concentraciones (25 y 50 grs por litro), añadiendo una pequeña proporción de jabón neutro Tween-20 de la casa CTS, (mezcla es muy similar a la Papeta AB-57, sin bicarbonato de sodio y carbonato de amonio en lugar de bicarbonato de amonio, menos nocivo para el original). Tras la eliminación de los emplastos, las zonas tratadas se aclararon del mismo que en el método anterior. En este caso los resultados dependieron igualmente del tiempo de actuación pero fue a partir de tiempos superiores a 2 horas, cuando la limpieza parecía demasiado profunda. También, al dejar secar la mezcla, se causaron daños evidentes en las pátinas.
