**LOS NIVELES ARQUEOLÓGICOS DE LA
VILLA ROMANA DE LA FUENTE DE LAS
PULGUINAS (CIEZA)**

Joaquín Salmerón Juan - Sacramento Jiménez Lorente

ENTREGADO: 1988

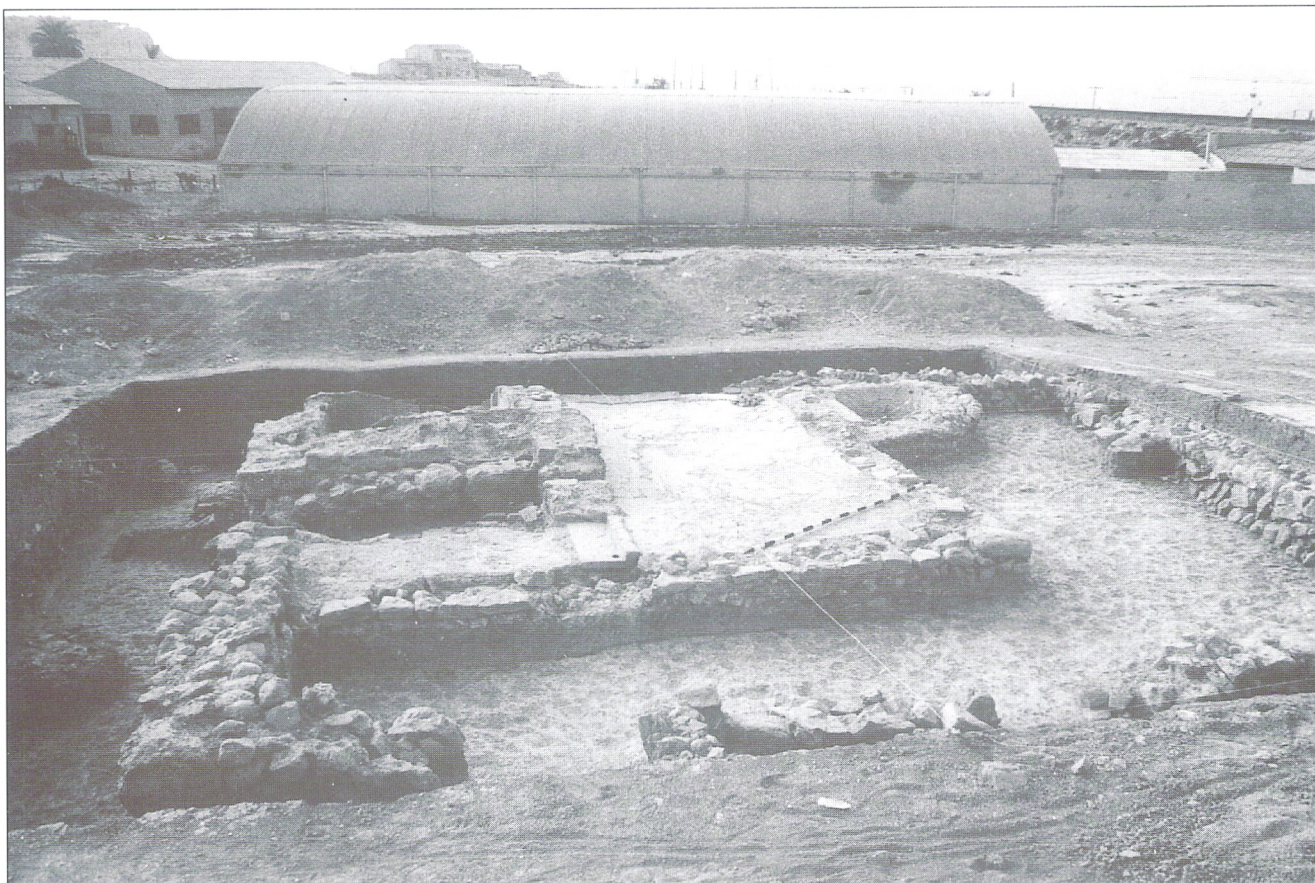
Fuente de las Pulguinas. Vista general de las termas desde el W. (nivel III). Abril de 1987.

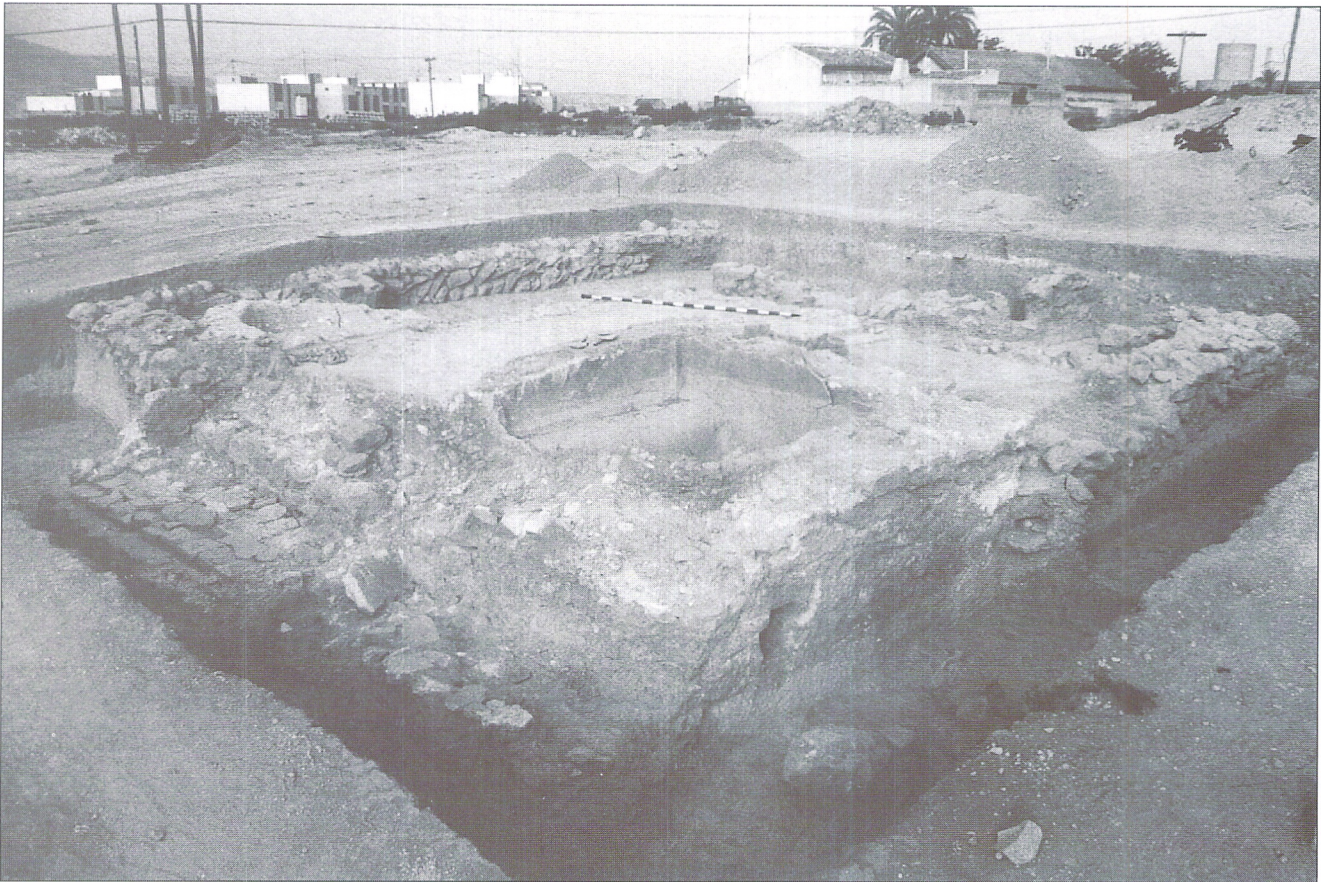
Vista general de las termas desde el NE. (nivel III). Abril de 1987.

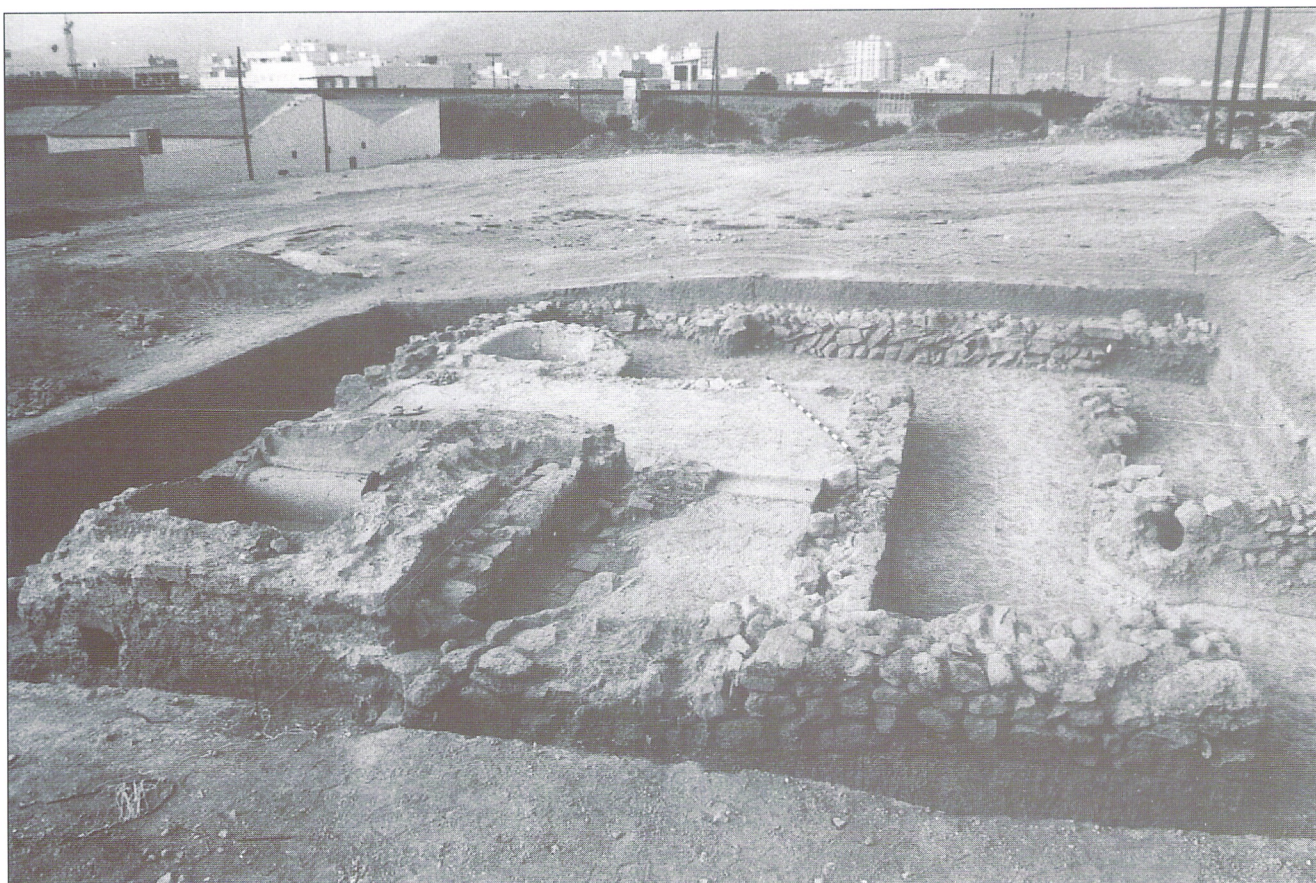
Vista general de las termas desde el N. (nivel III). Abril de 1987.

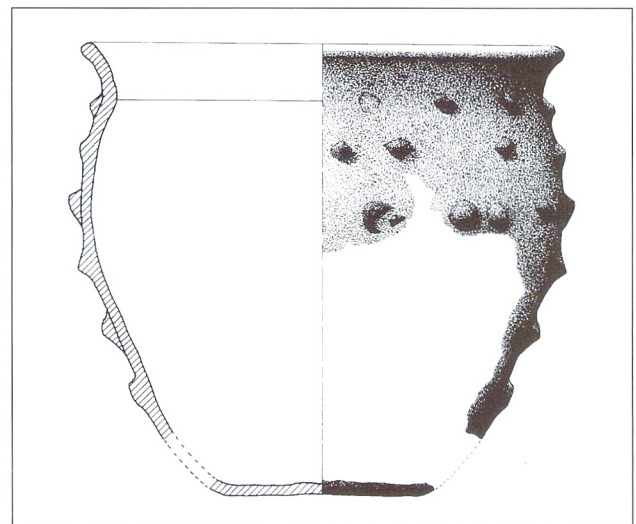
Gran marmita cerámica con decoración de mamelones. Nivel II A del corte B-II, sector 2. Finales s. IV - comienzos s. V d.C.

Nivel II A: Bolsadas de tierra gris cenicienta. Cerámicas comunes romanas. Gran marmita tardorromana hecha a torno con superficie exterior cubierta de tetones. Clara D estampillada.
